Fallimento n. 08/2022 -

RELAZIONE PERITALE

via Giovanni Pascoli snc – Baratili San Pietro (OR).

DATA - 12/01/2023

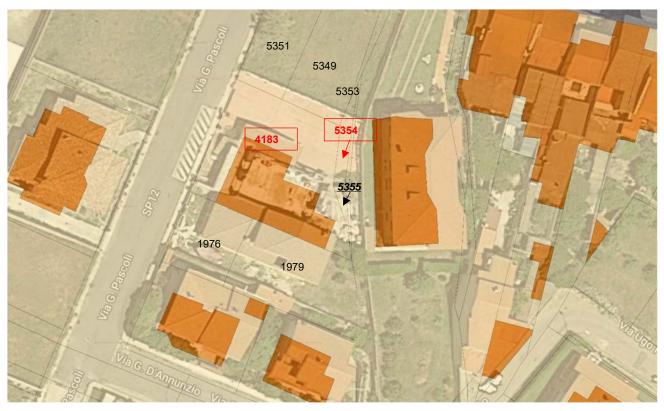
Nell'immagine seguente, tratta dal sito di TOPOPROGRAM MAPPE, viene sovrapposta la mappa catastale con la vista di Google Earth, individuato l'immobile in oggetto (colore rosso) e gli identificativi catastali al Catasto Terreni dei confinanti:

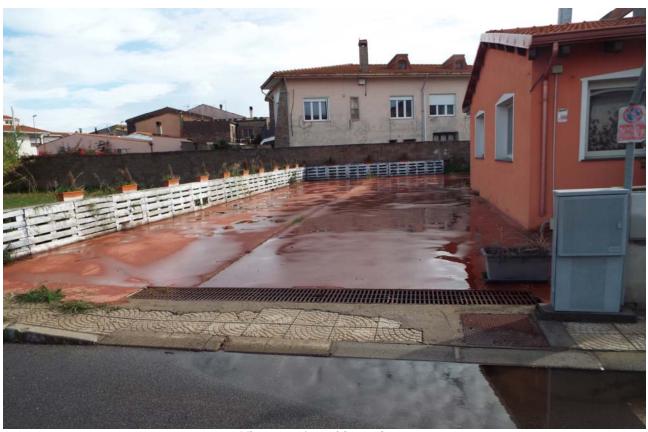
Vista parcheggi interni

L'area scoperta, pavimentata e adibita a parcheggio per gli ospiti del locale, si presenta in buono stato. Il lotto è completamente recintato nella parte posteriore con muratura di blocchi di cls e pilastri di c.a., in quella anteriore verso la strada mediante un muretto basso tale da non coprire la vista del locale, e nel confine sinistro con i due lotti liberi mediante uno steccato di legno.

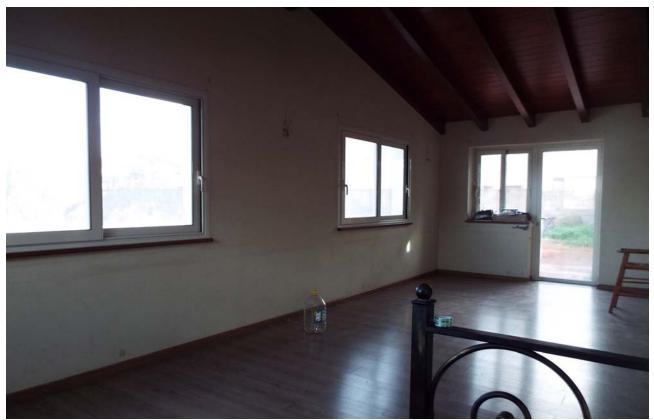
Nuova sala

La nuova sala ha una copertura con travi di legno e tavolato, con finitura esterna in tegole, a due falde.

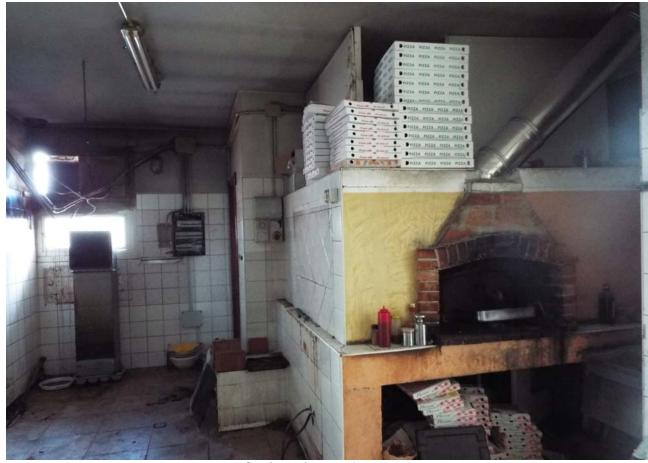
Cucina e forno a legna

Attraverso una parete divisoria dotata di ampie vetrate, si accede alla parte posteriore del locale dove è presente la zona cucina, dotata di forno a legna per le pizze e il locale adibito a bagno e antibagno per il personale.

di prodotti alimentari abbandonati e alle condizioni di sporcizia della cucina. L'impianto elettrico risulta in cattive condizioni, mentre quello idrico sanitario è regolarmente funzionante. Le varie sale sono dotate di pompe di calore con unità esterne installate nella copertura dei locali. La sala di ingresso era riscaldata mediante una stufa a pellet non più presente.

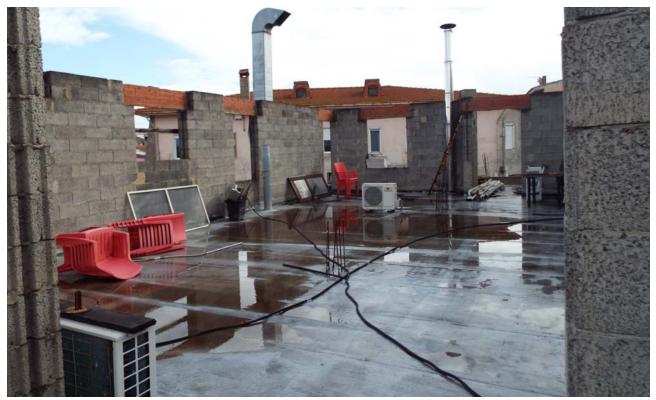
Lastrico solare e tamponature esterne sopraelevazione

La copertura del fabbricato originario è piana in latero cemento, sulla quale sono state erette le tamponature verticale per la realizzazione di un ulteriore piano, di fatto mai completato.

Attraverso una rampa di scale esterna (al grezzo) situata nella parte anteriore del fabbricato si accede al lastrico solare sul quale sono stati realizzati i pilastri in c.a. e le tamponature esterne di blocchi di cls di quello che era previsto essere l'appartamento al piano primo, mai completato. Questo ha una superficie lorda (compresa delle murature esterne) di mq 108.

L'ampliamento al piano primo per la realizzazione di un appartamento destinato a civile abitazione indicato negli elaborati di progetto non è stato realizzato (ad eccezione delle murature perimetrali) e pertanto dovrà essere richiesto un nuovo titolo autorizzativo sulla base delle norme tecniche comunali vigenti.

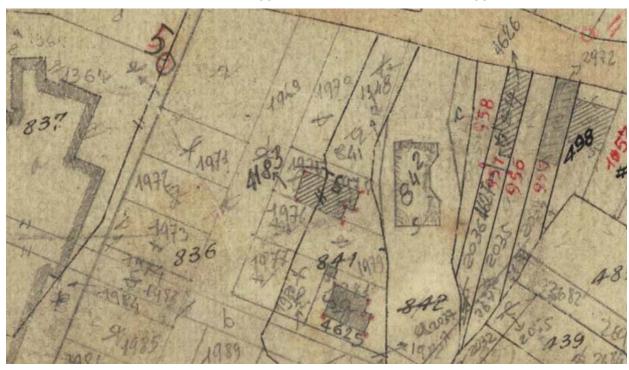
Nell'immagine seguente viene riportato un estratto della vecchia mappa di visura (dove venivano riportati i vari aggiornamenti catastali) agli atti del catasto terreni dell'ex Agenzia del Territorio, dove sono evidenti le particelle oggetto dei diversi frazionamenti/aggiornamenti:
