OGGETTO: Esecuzione Immobiliare n°303/2021 R.G.Es.

RISPOSTA AI QUESITI POSTI AL C.T.U. DAL GIUDUCE PER L'ESECUZIONE

Immobile in Lucera (Fg), Piazza della Repubblica, 9-10

Studio e ufficio privato

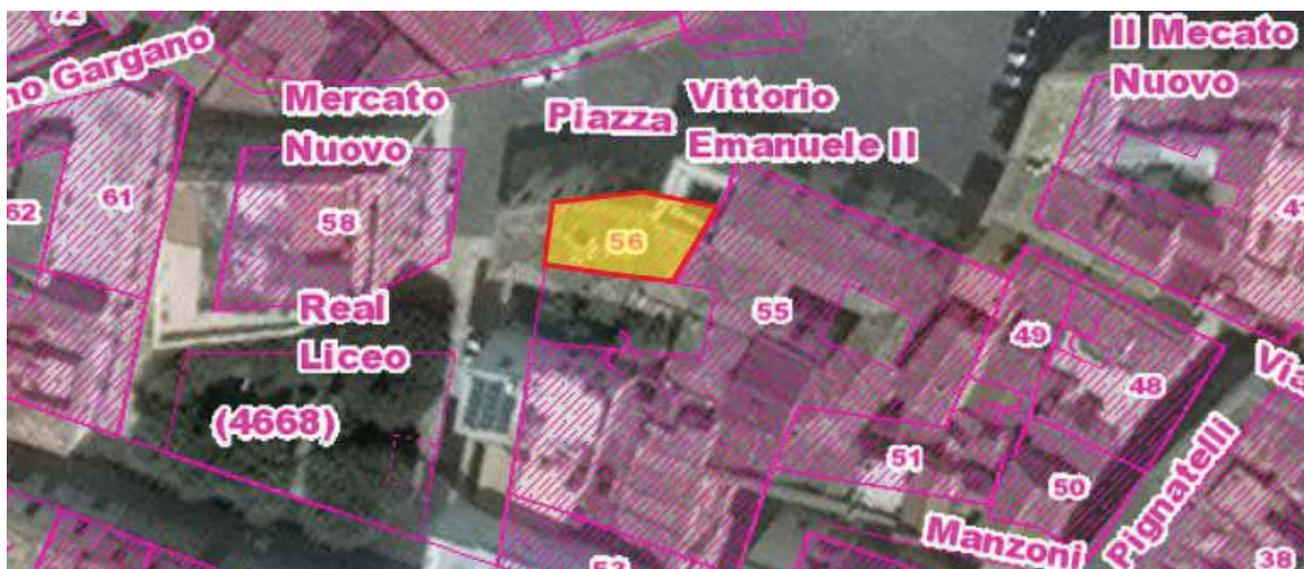
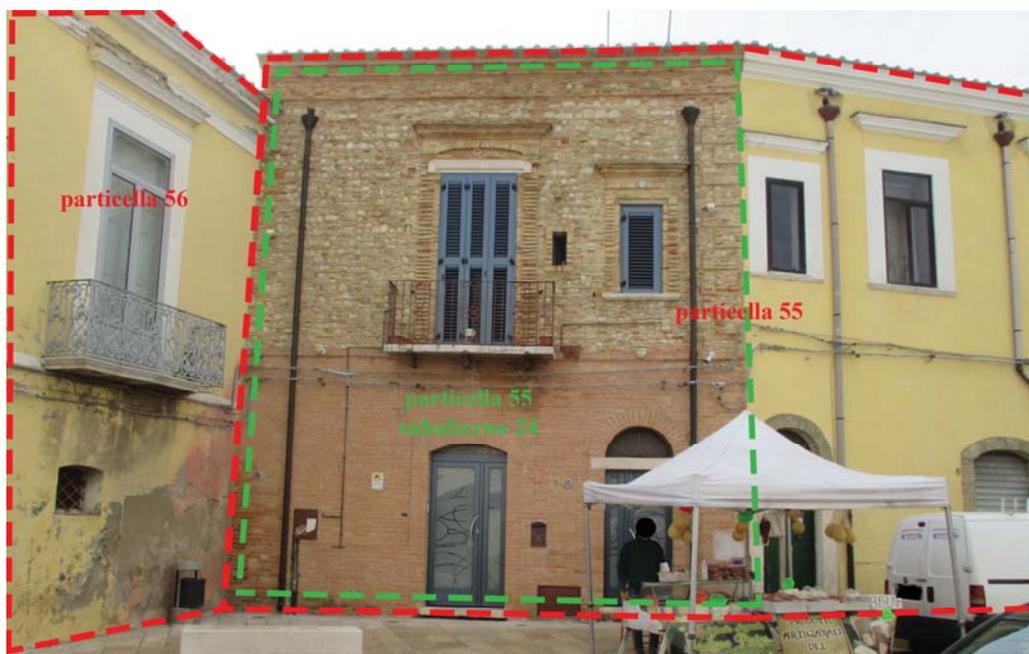
QUESITO 2 bis

L'elaborato grafico, di seguito riportato, mostra la sovrapposizione della mappa catastale su ortofoto dell'immobile oggetto dell'esecuzione immobiliare con tutte le indicazioni catastali.
