TRIBUNALE DI FIRENZE

Fallimento LOFT Immobiliare s.r.l. in liquidazione

RELAZIONE DI STIMA DI BENI IMMOBILI

Appartamenti posti in via Scali del Monte Pio n.c. 31, Livorno

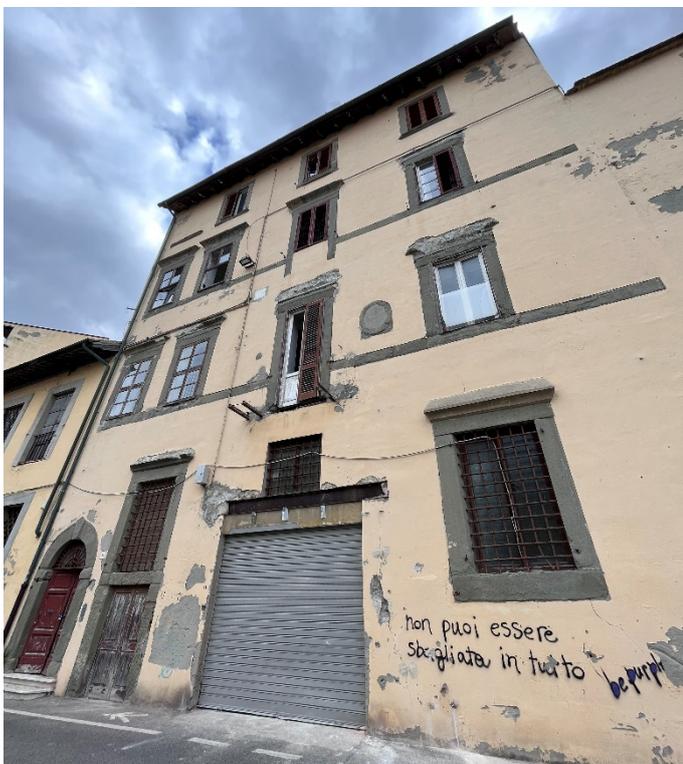
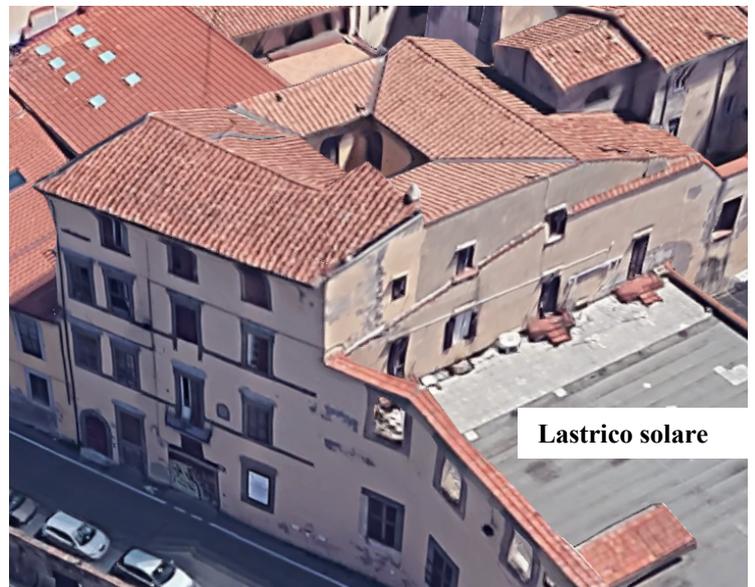
Fig. 2 – Individuazione del fabbricato comprendente gli immobili oggetto di stima

Più in particolare, il fabbricato comprendente le u.i. oggetto di stima si trova in via Scali del Monte Pio n.c. 31 – 33, lungo Fosso Venezia e a pochi passi dalla Fortezza Nuova (si veda la Fig. 2).

Il fabbricato comprende ai piani terreno ed interrato alcuni locali ad uso magazzino con accesso da via Scali del Monte Pio n.c. 33, mentre ai piani in elevazioni (primo, secondo e terzo) si trovano i tre appartamenti oggetto di stima, uno per ciascun piano, tutti serviti da un vano scala a comune con accesso dal civico 31, privo di ascensore.

Si osserva inoltre che alcuni locali dell'appartamento posto al piano secondo hanno accesso ad un ampio lastrico solare (indicato nelle Fig. 2 e 4 – non rappresentato nella planimetria) che costituisce la copertura dei locali ad uso magazzino posti a livello del piano terreno, con accesso da via Scali del Monte Pio n.c. 33; tale lastrico solare non risulta dalla rappresentazione catastale dell'appartamento in esame e non viene menzionato negli atti esaminati dallo scrivente, in quanto copertura di un diverso corpo di fabbrica di diversa proprietà; ai fini della stima tale spazio esterno non verrà quindi considerato per la determinazione della consistenza dell'u.i.

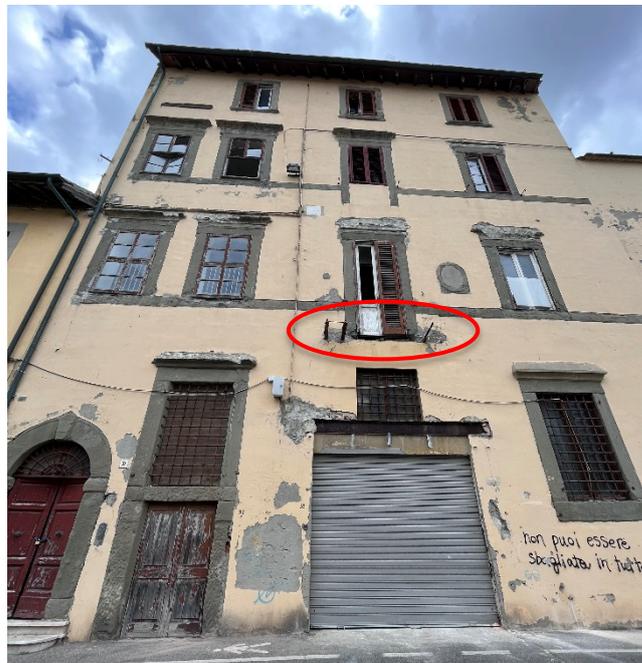
- CILA n. 1636/2021 del 2.08.2021 (prot. n. 092954) per la “rimozione di balcone pericolante” annesso all’appartamento del piano primo e posto sul fronte principale; tale intervento non risulta ad oggi completato, essendo ancora presenti alcuni profilati metallici della struttura portante del balcone (evidenziati nella fotografia prodotta di seguito).
