TRIBUNALE DI AREZZO
Sezione Civile

Liquidazione Giudiziale 39/2023 L.G.

CONSULENZA TECNICA DI UFFICIO

Negoziò – Loc. Pergo

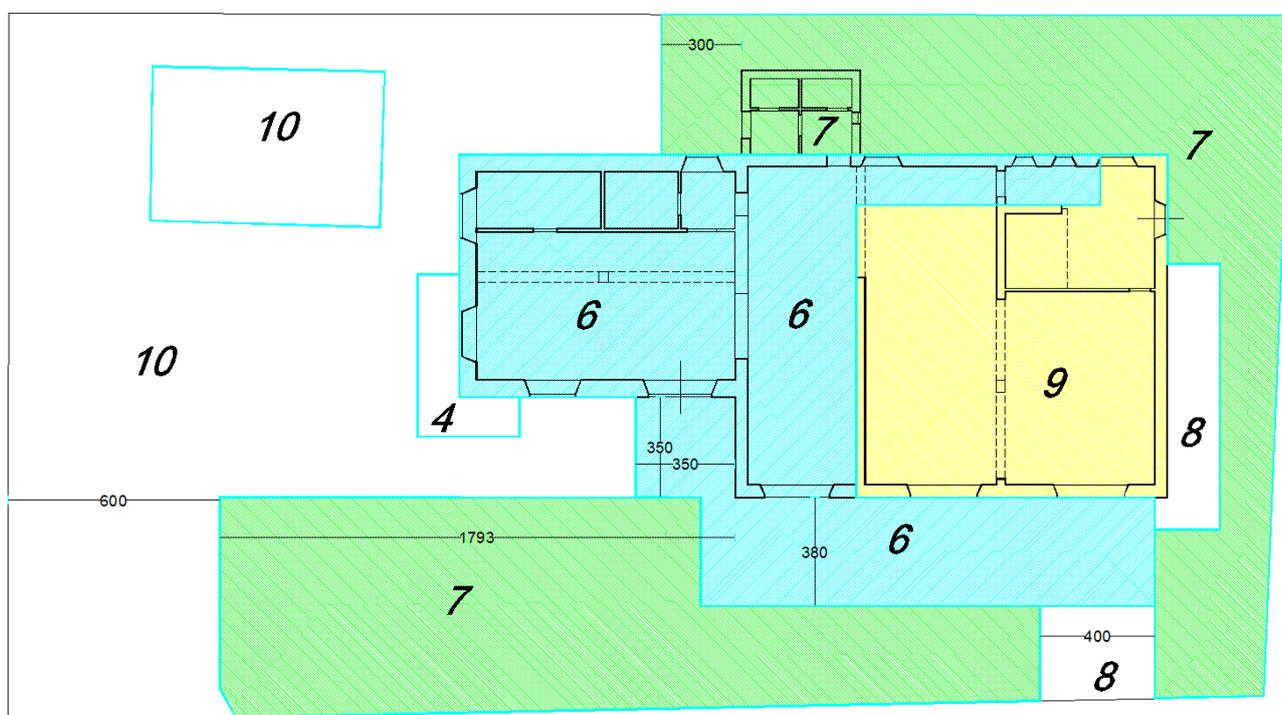
La suddivisione in subalterni fu depositata al Catasto Fabbricati il 08.10.1994 con il prot. 23601/94; lo schema viene proposto nell'immagine che segue, ancorchè la suddivisione interna del piano terra fosse diversa.

Nell'elaborato catastale sono indicate le quote che consentono di posizionare le diventi dei resedi esterni.

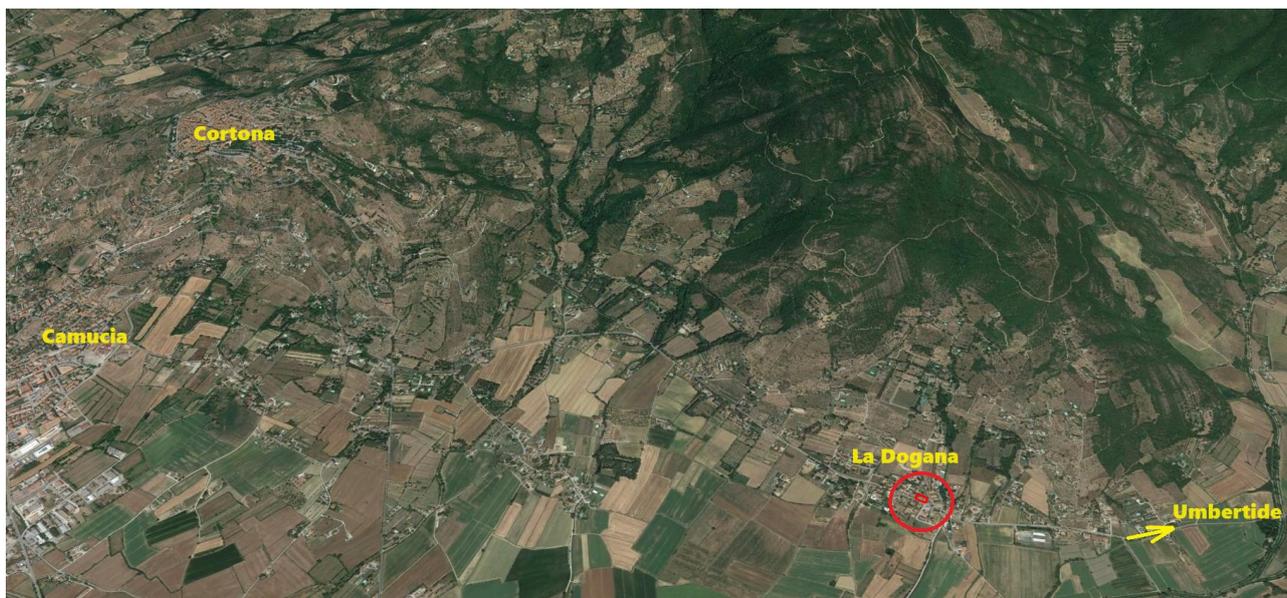
Il negozio, oltre ad essere dotato di un resede utilizzato come parcheggio, è prossimo ad un'area che lo Strumento Urbanistico comunale destina a parcheggio pubblico, posta dalla parte opposta della strada provinciale, e che, di fatto, ha già tale destinazione. Nell'immagine a fianco la polilinea di colore rosso individua il negozio ed il suo resede, mentre la lettera "P" di colore giallo, individua il parcheggio pubblico.

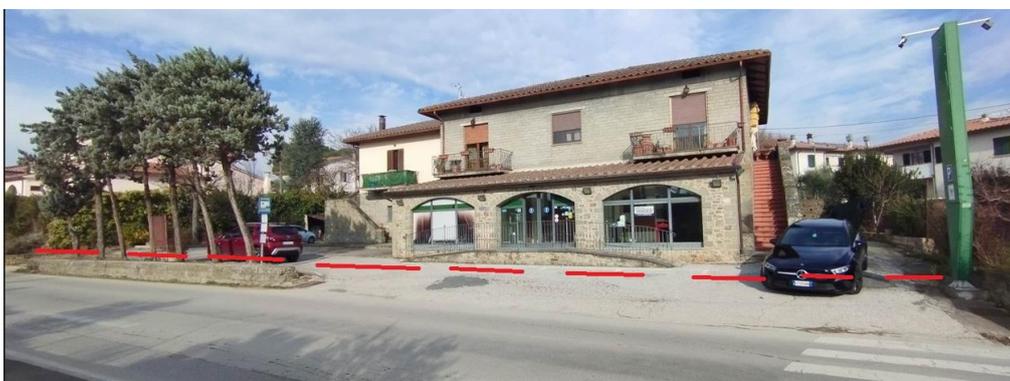
L'edificio è posto in un resede che è stato suddiviso in porzioni esclusive ed ha dei distacchi dai confini su tutti i fronti. Il resede, nella zona fronte stante la strada provinciale, presenta una continuità con una fascia di proprietà della Provincia di Arezzo dove è presente un muretto di sostegno ed un'aiuola con alcune piante; il limite di proprietà è evidenziato, a vista, nell'immagine che segue.

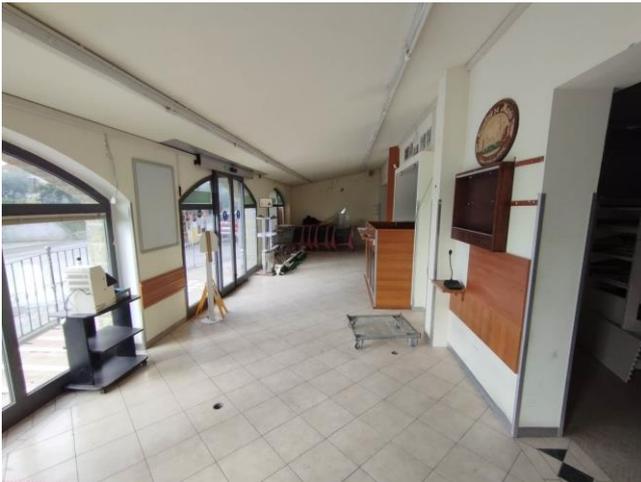
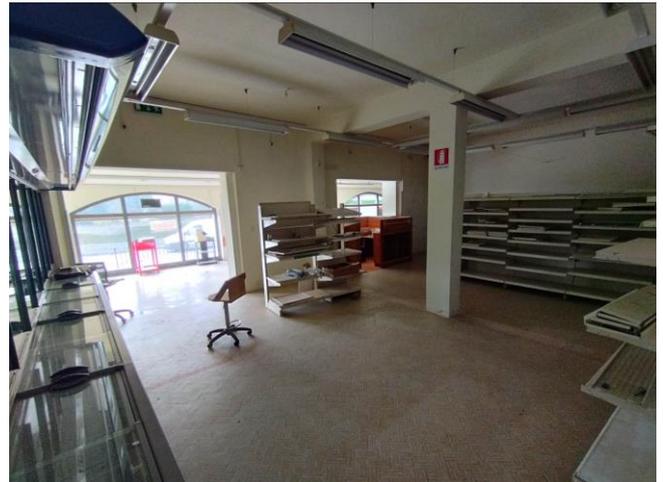
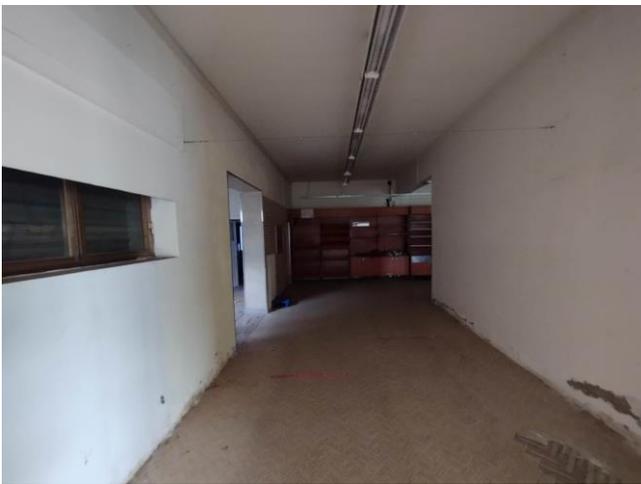
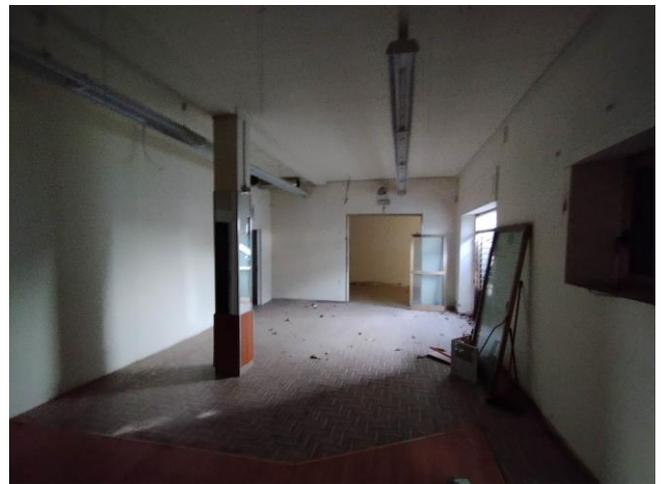
Gli interni sono caratterizzati da ampi spazi destinati all'esposizione delle merci suddivisi dalle strutture verticali.

I locali sono tutti pavimentati e le pareti intonacate o rivestite con piastrelle.

In alcune pareti sono visibili fenomeni di risalita di umidità.

I locali hanno un'altezza di circa 3.45-3.50 metri, ad eccezione della parte fronte stante la strada che ha un'altezza minima di 2.40 mt e la massima di 3.16, e dei bagni.

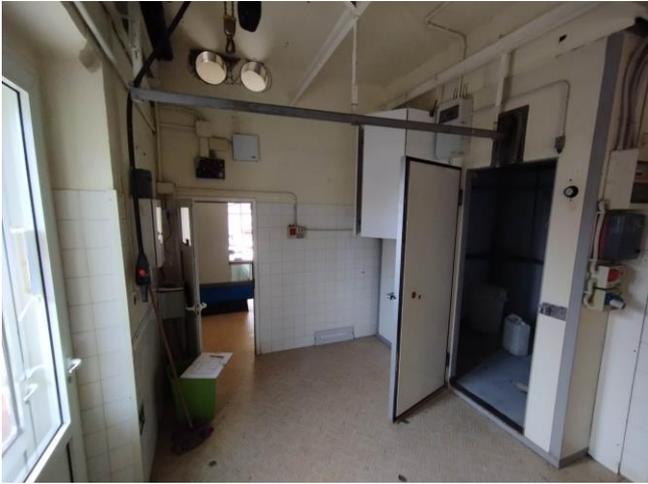
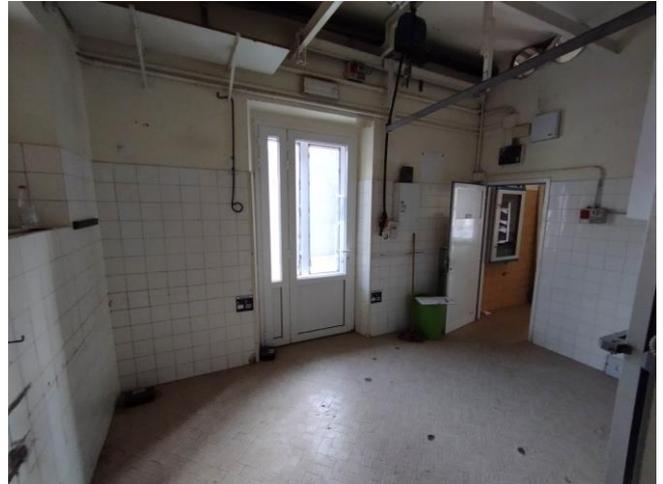
Sono presenti:

- un locale destinato a laboratorio di macelleria con la cella frigo, compartimentato con murature;
- alcuni locali destinati a magazzino, realizzati con pareti in cartongesso;
- il gruppo di servizi igienici posti sul retro.

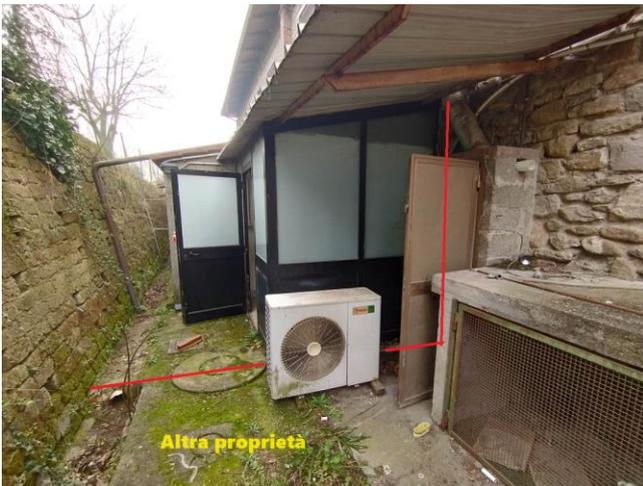
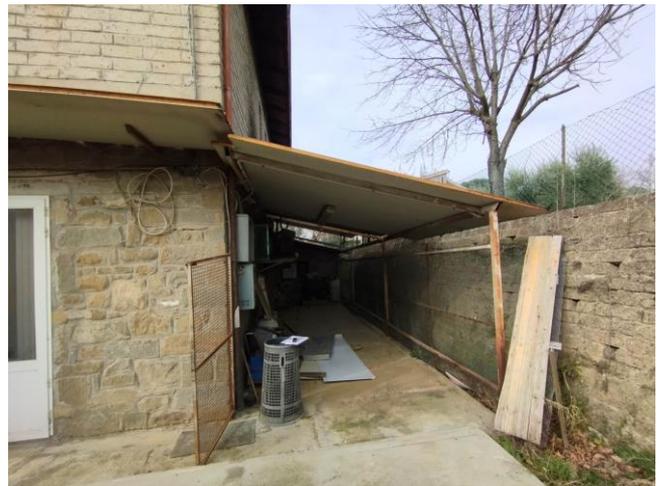
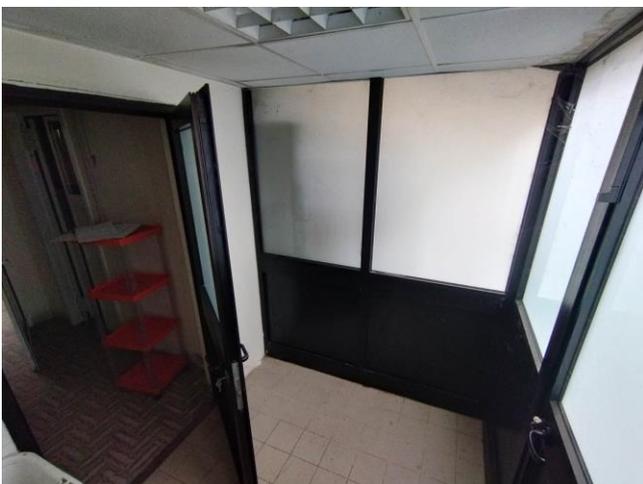
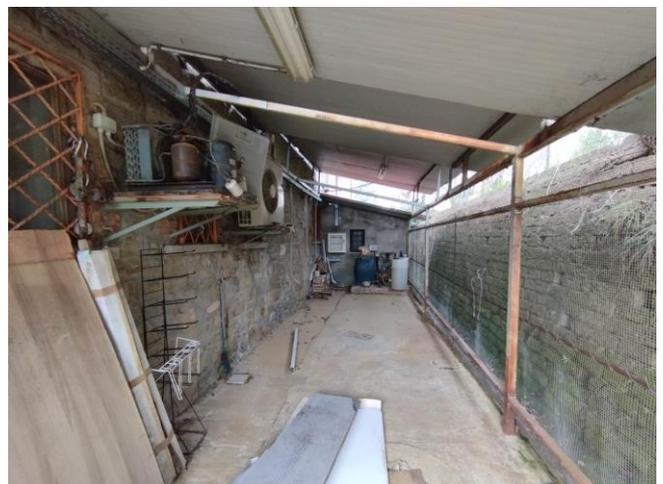
Sul retro dell'edificio vi sono:

- un disimpegno per i bagni, realizzato con una struttura in alluminio anodizzato;
- una tettoia costituita da un telaio in ferro sormontato da pannelli sandwich, che fungeva da zona per il carico e lo scarico e da protezione per i compressori dei frigoriferi e di altri impianti tecnologici.

Entrambe queste strutture non sono dotate né di titolo edilizio né di titolo paesaggistico.

- il disimpegno realizzato con struttura in alluminio anodizzato tra il negozio ed i servizi igienici;
- la tettoia e gli impianti tecnologici posti sul retro dell'edificio.

L'art. 181 del D.Lgs. 42/2004 non consente l'ottenimento della sanatoria paesaggistica per gli interventi che abbiano comportato aumento di volume e/o di superficie; ne consegue che dette porzioni dovranno essere demolite.

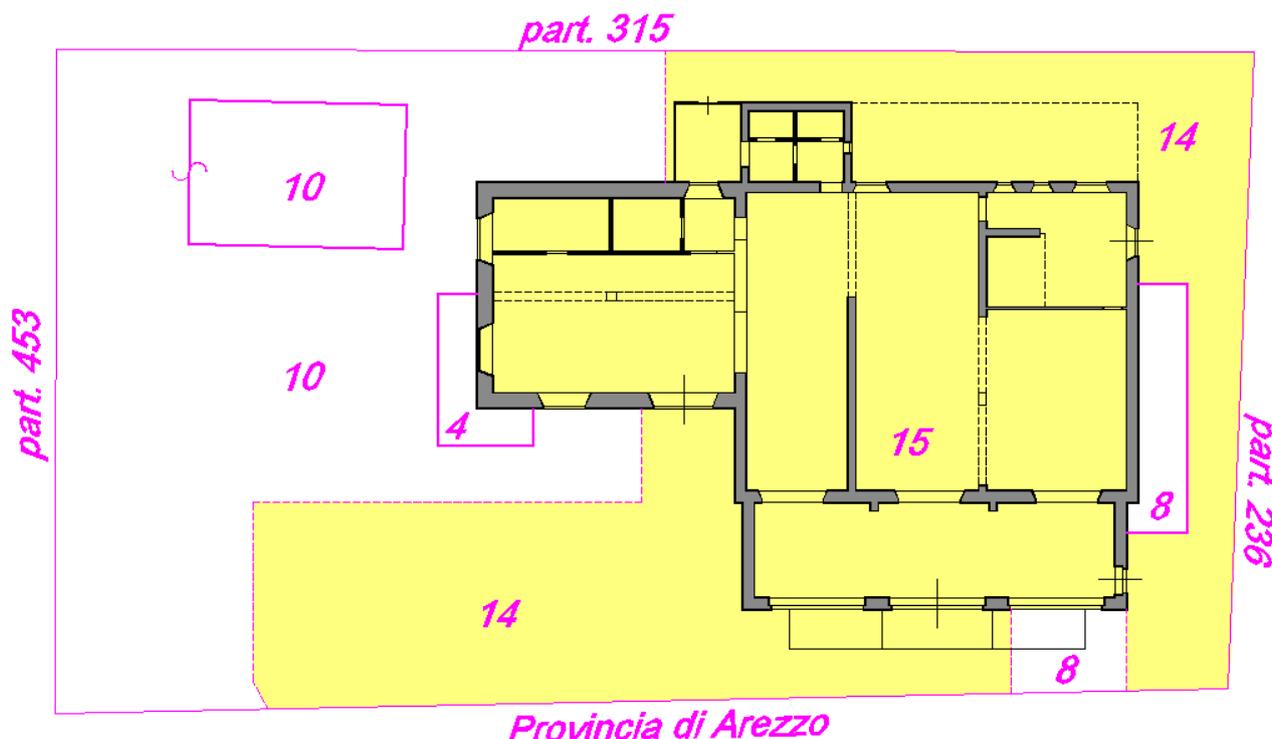
La rappresentazione catastale non è conforme allo stato attuale in quanto:

- al Catasto Terreni:
 - o non sono rappresentati la tettoia ed il disimpegno realizzati sul retro dell'edificio;
 - o deve essere verificata la posizione dell'edificio sulla particella, tenuto conto che la distanza dell'edificio dal confine sul retro e da quello ad est misurata sulla mappa è differente da quella misurata nella realtà.
- al Catasto Fabbricati
 - o manca la planimetria del sub. 14 (area urbana);
 - o la planimetria del sub. 15 (negozio) non descrive:
 - la tettoia ed il disimpegno realizzati sul retro dell'edificio;
 - la porzione di rampa pedonale realizzata al di fuori dell'area di proprietà, cioè su porzione del sub. 8;

- la corretta indicazione delle unità immobiliari adiacenti (mancanza sub. 8 ed indicazione del sub. 11 che è stato soppresso dal sub. 14).

Per rappresentare correttamente gli immobili occorre che sia modificata la rappresentazione planimetrica dell'edificio al Catasto Terreni con la procedura "PREGEO" e che siano presentate/modificate le planimetrie al Catasto Fabbricati del negozio e del resede, magari integrandole in un'unica planimetria, con la procedura "DOCFA".

C'è peraltro da tener conto che le volumetrie poste sul retro non sono sanabili e che una rampa è stata realizzata su di un resede riconducibile a terzi.

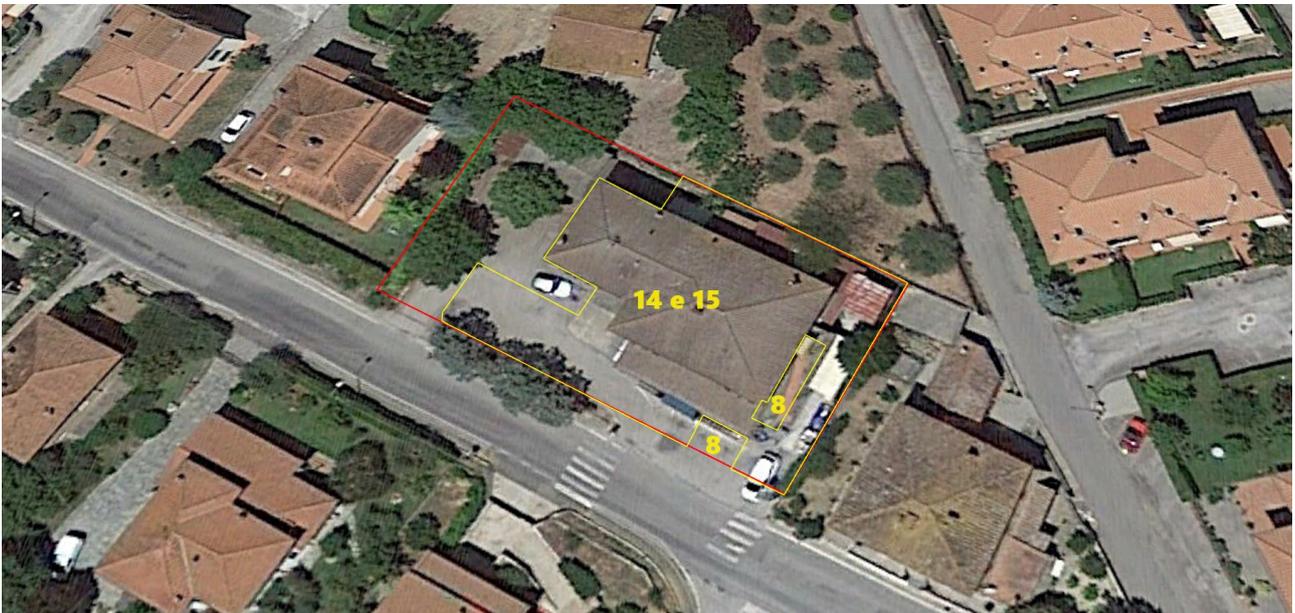
Nell'immagine che segue viene evidenziata con la polilinea di colore rosso il limite della particella catastale e con le polilinee di colore giallo i subalterni catastali.

Il subalterno 8, riconducibile a terzi, identifica una porzione di resede con accesso dalla strada, e la scala esterna che conduce ad uno degli appartamenti del primo piano. E' evidente che il resede pignorato è oggetto di un diritto di passo, costituito con l'atto pubblico del Febbraio 1998 ed anche per destinazione del padre di famiglia, per l'accesso all'appartamento.

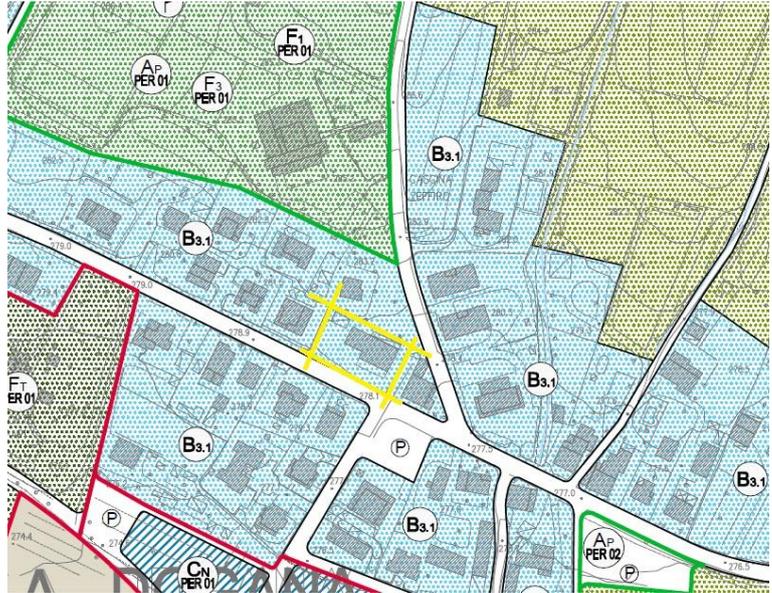
L'edificio ricade nell'area classificata quale B3.1 del Regolamento Urbanistico.

La destinazione dell'unità immobiliare è compatibile con quelle previste all'art. 18 delle Norme Tecniche di Attuazione. Sull'edificio possono essere realizzati interventi di ristrutturazione edilizia.

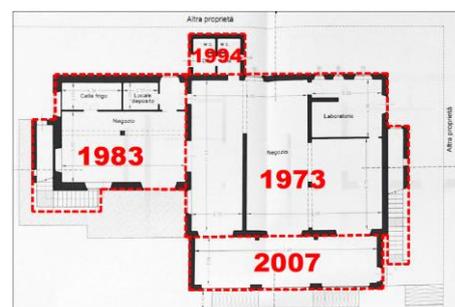
Con la DIA del 13.03.2007 il negozio fu ampliato verso il fronte strada, realizzando l'attuale zona di accesso e corredandola di una doppia rampa che consentisse di superare il dislivello tra il piazzale ed il piano di calpestio del negozio.

La rampa di destra è stata realizzata sul sedime del sub. 8 che non è di proprietà della sig.ra XXXXX.

C'è inoltre da segnalare che la porzione di salita della rampa posta verso est, ancorchè descritta negli elaborati grafici, è stata realizzata su di un resede di soggetti terzi.

Ne consegue che il sedime di detta porzione di rampa possa essere rivendicato dal proprietario del resede.
