TRIBUNALE DI MARSALA

Perizia dell'Esperto ex art. 568 c.p.c.: Ing. Marano Laura Margherita

**Procedimento esecutivo n.101/2022
promosso da UNIPOLSAI ASSICURAZIONI SPA
contro [REDACTED]**

**Consulente Tecnico d'Ufficio: Ing. Laura Marano.-
UDIENZA in data 24/01/2024**

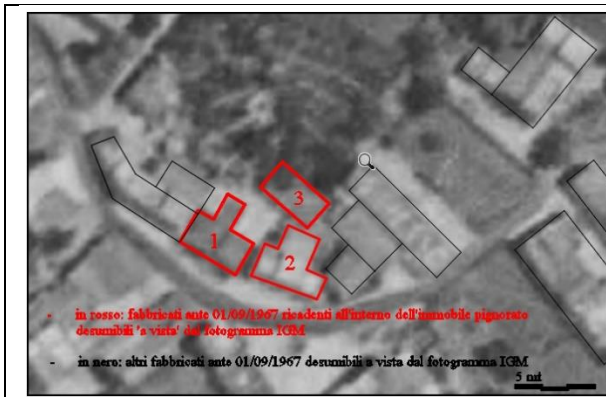
Aerofotogrammetria 1968

Dai documenti catastali (che sono stati acquisiti per verificare la rispondenza tra l'immobile attuale e l'immobile di cui al titolo di provenienza) non risultano informazioni dalle quali ricavare l'abilitazione delle opere o ritenere che esse siano antecedenti il 01/09/1967, in quanto non c'è congruenza né con il Fotogramma del 1968 né con le fotografie aeree successive, come risulta dal seguente confronto:

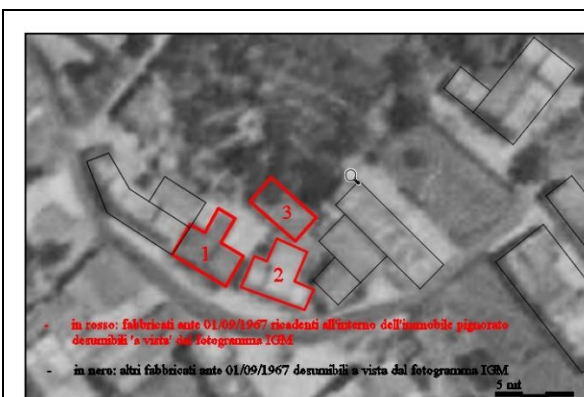
1. Aerofotogrammetria 1968

- ✓ con la dichiarata incertezza dipendente dalla lettura 'a vista', il fotogramma originario del volo IGM -riportato in fig.1- pare riportare tre sagome che il sottoscritto CTU ha perimetrato in rosso (in corrispondenza degli alberi potrebbero essere presenti altre fabbriche in posizione prossima a quella del magazzino poi destinato ad abitazione):

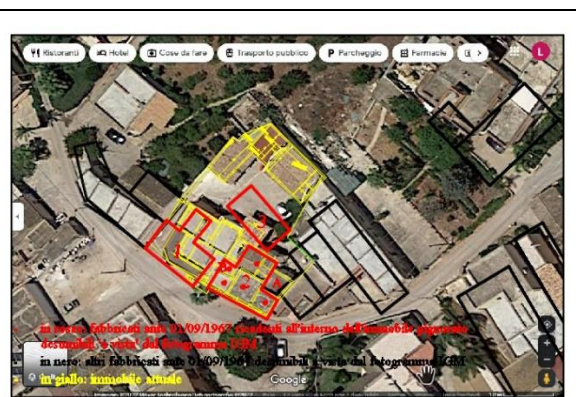
2. Sovrapposizione tra le sagome percettibili estratte dal fotogramma del volo anno 1968 in rosso (da considerare ante 01/09/1967) e le sagome attuali in giallo

- ✓ facendo la sovrapposizione tra le sagome percettibili 'a vista' nel fotogramma del volo anno 1968 in rosso (da considerare ante 01/09/1967) e le sagome attuali in giallo -riportata in fig.2- pare quanto di seguito indicato;

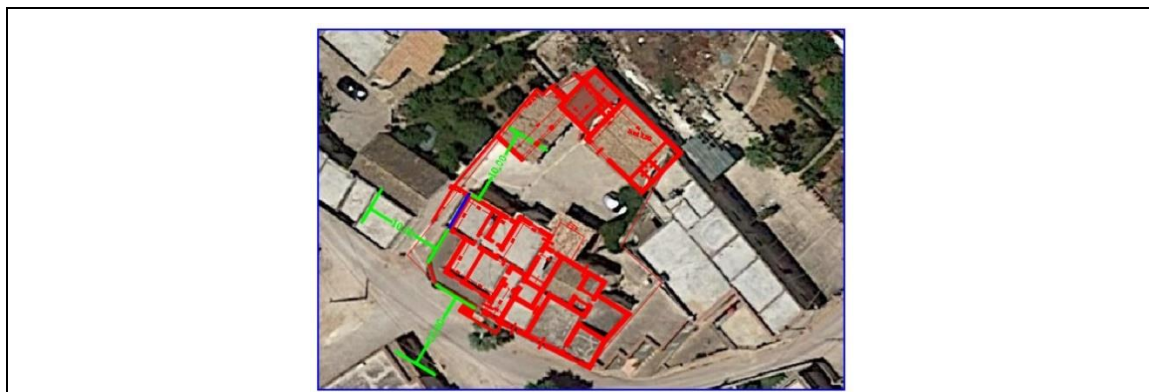
In particolare con riferimento alla norma sulla distanza di mt 10 tra pareti finestrate paiono sussistere alcune violazioni come di seguito evidenziato in figura:

Si precisa, per ulteriori approfondimenti, che ai fini dell'accertamento di conformità l'intervento eseguito, che ha portato alla demolizione del fabbricato esistente ed alla ricostruzione del nuovo fabbricato, va definito ai sensi della normativa vigente verificando se va inteso come *Ristrutturazione edilizia (con modifica di sagoma e ampliamento di volume)* o come *Nuova costruzione*. Si può parlare di *Ristrutturazione edilizia (con modifica di sagoma e ampliamento di volume)* se l'ampliamento di superficie o volume è ridotto (indicativamente minore del 20%).-

Ogniqualevolta un edificio venga demolito e non fedelmente ricostruito, le porzioni difformi rappresentano comunque un novum e sono soggette al rispetto delle distanze dalle altre costruzioni; invece le pareti fedelmente ricostruite non sono soggette al rispetto delle distanze dalle altre costruzioni.-
