- **Stabilimento industriale sito nell'Area Industriale Valle di Vitalba – Atella (PZ) al viale della Tecnica snc (fg. 45, mapp.le 1302 del Catasto fabbricati del Comune di Atella, cat. D/7);**

- **In particolare trattasi di una porzione di un capannone industriale con annessa area adibita a piazzale nonché area a verde e scarpate, acquistato dalla socie**

- Con la presente relazione si procede pertanto alla stima del complesso industriale sito nella Zona Industriale di Valle di Vitalba – Atella (PZ).

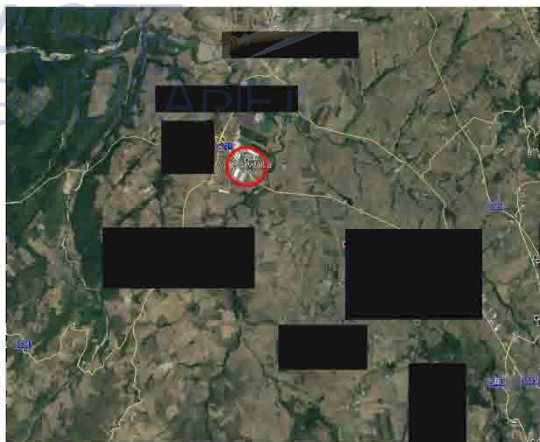
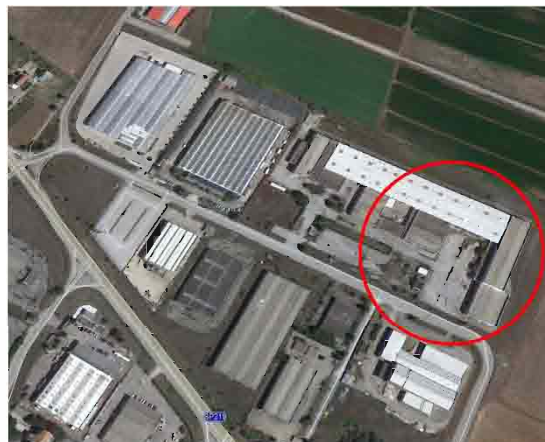
Il complesso industriale interessato dal fallimento si trova all'interno dell'Area Industriale Valle di Vitalba del Comune di Atella gestita dal Consorzio per lo Sviluppo Industriale della Provincia di Potenza a circa 300 mt. dalla S.S. 381 ed a circa 5,00 Km. dalla S.S. 93. (All. 4) E' inoltre attraversata dalla S.P. 219.

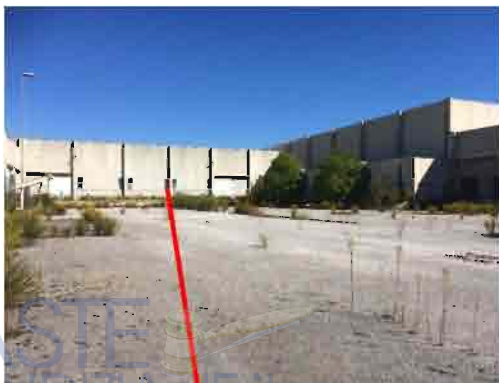
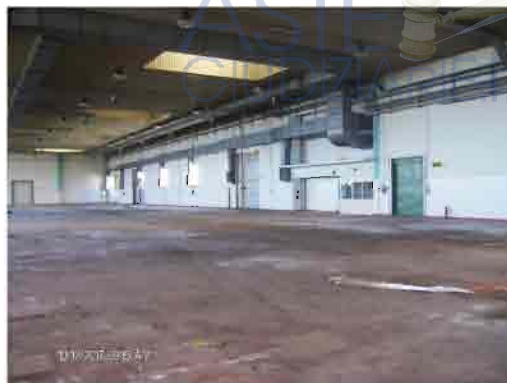
Blocco A

1. **Il blocco A** – (All. n. 7) avente dimensioni in pianta 232.40 mt x 39.60 mt. ed altezza massima di 9.00 mt., misurata dal piano di calpestio alla contro-soffittatura costituita da pannelli in lamiera preverniciata, è posizionato sul lato posteriore dell'opificio industriale a Nord.

Ha struttura portante prefabbricata in calcestruzzo cementizio armato, copertura in lamiera gregata preverniciata, tamponature in pannelli in calcestruzzo armato precompresso e pavimento in calcestruzzo tipo industriale.

Tutti gli impianti sono da rivedere perché inutilizzabili a causa di atti vandalici, furti ecc..

E' necessario un adeguamento e quindi una revisione degli impianti per rendere indipendente la parte del fabbricato A acquistato dalla [REDACTED] interessata dal fallimento - (ossia la parte all'estremo est del complesso industriale avente una lunghezza di ml. 81,00) dalla parte restante di proprietà [REDACTED]

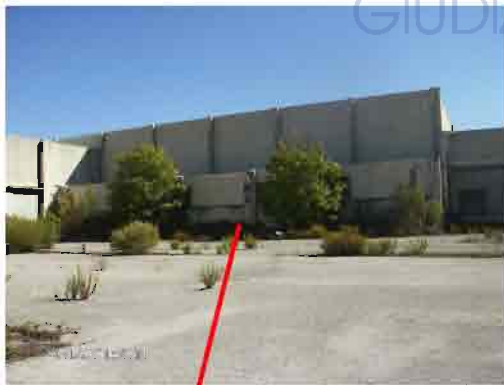
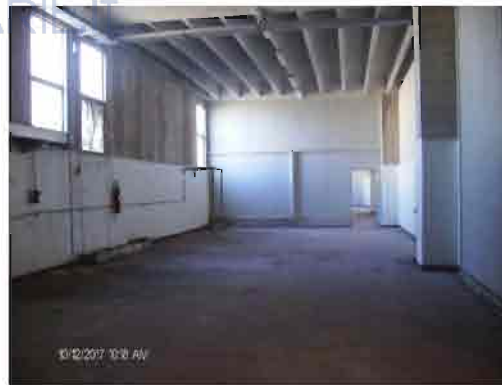
Blocco D2

2. **Il blocco D2** - (All. n. 8) avente funzione di corsia di movimentazione è situato all'estremo est del blocco A sul lato a destra tra il blocco A ed il blocco D, ha dimensioni in pianta 7,80 ml. x 51,10 ml. ed altezza utile misurata dal piano di calpestio all'intradosso del solaio di copertura pari a 5,00 ml..

Ha struttura portante prefabbricata in calcestruzzo cementizio armato. La copertura piana a terrazzo è realizzata con tegoloni a T in calcestruzzo armato precompresso con sovrastante massetto in calcestruzzo alleggerito, guaina impermeabile e strato di brecciolino a protezione.

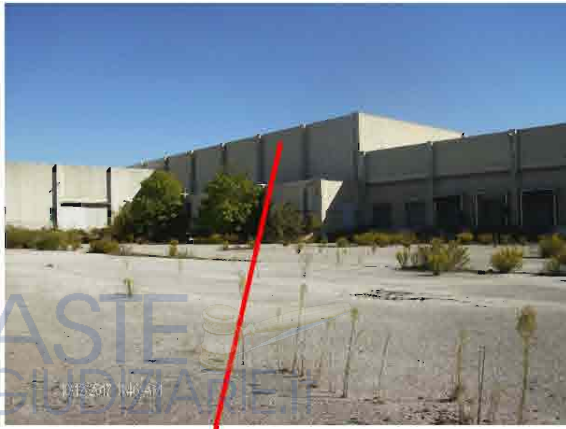
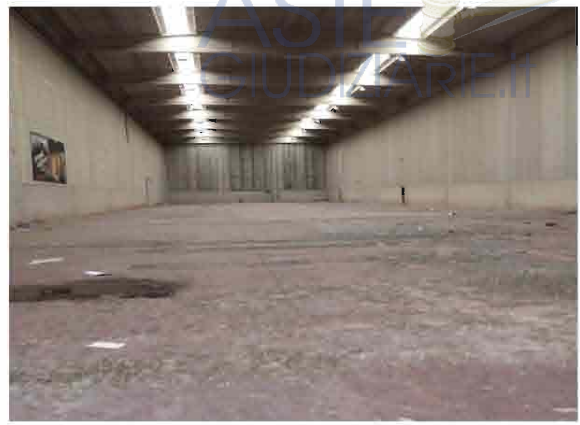
Blocco D

3. **Il blocco D** - (All. n. 9) avente dimensioni in pianta 90,70 ml. x 24,60 ml. ed altezza utile, misurata dal piano di calpestio del pavimento all'intradosso delle travi di copertura, di 12,00 ml., confina con il blocco A, il blocco D² (corsia di movimentazione) ed il blocco D¹ (Picking-Spedizione).

Ha struttura portante prefabbricata in calcestruzzo cementizio armato, copertura in tegoloni a T in calcestruzzo armato precompresso con sovrastante massetto in calcestruzzo alleggerito e pannelli in fibra di cemento (**amianto**), pannellatura di tamponamento esterno in c. a. prefabbricato realizzata a filo interno del pilastro portante.

Il blocco D era separato dal blocco D¹ (Picking-Spedizione) da una tenda a strisce in PVC in parte non più presente.

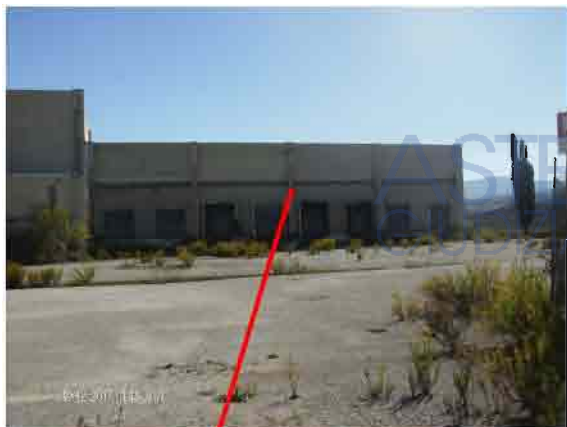
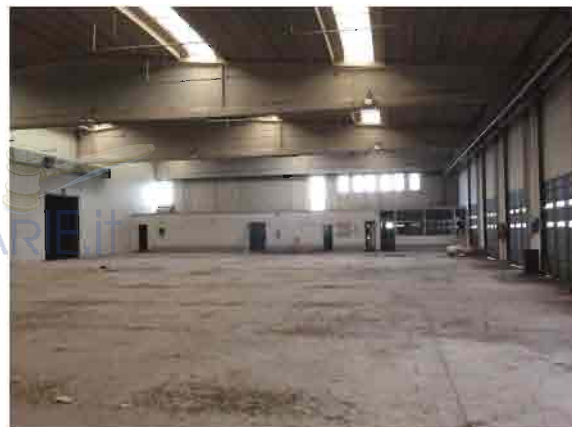
Blocco D1

4. **Il blocco D¹ (Picking-Spedizione)** - (All. n. 10) avente dimensioni in pianta 41,00 ml. x 34,50 ml. ed altezza 6,00 ml., ha struttura portante prefabbricata in calcestruzzo cementizio armato, copertura in tegoloni a T in calcestruzzo armato precompresso con sovrastante massetto in calcestruzzo alleggerito e pannelli in fibra di cemento (**amianto**), pannellatura di tamponamento esterno in c.a. prefabbricato realizzata a filo interno del pilastro portante.

Il blocco D¹ (Picking-Spedizione) era separato dal blocco D da una tenda a strisce in PVC in parte non più presente.

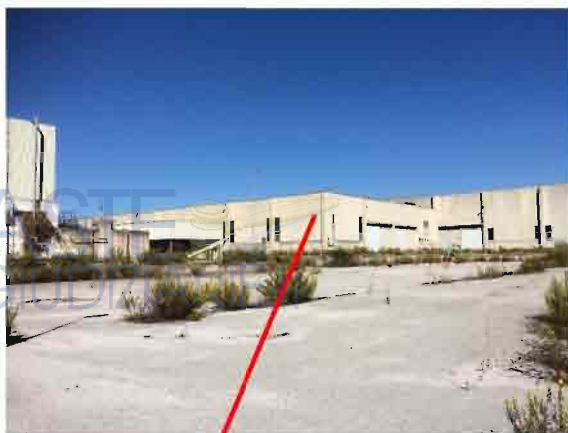
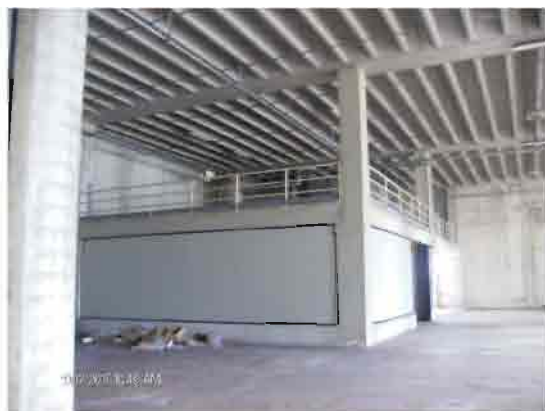
Blocco C1

5. Il blocco C¹ – (All. 11) avente funzione di magazzino imballi è situato a Sud del complesso industriale ed ha dimensioni in pianta di 41,60 ml x 41,00 ml.

Ha struttura portante prefabbricata in calcestruzzo cementizio armato. La copertura è in parte piana a terrazzo, realizzata con tegoloni a T in calcestruzzo armato precompresso con sovrastante massetto in calcestruzzo alleggerito, guaina impermeabile e strato di brecciolino a protezione ed in parte a falde realizzata con tegoloni a T in calcestruzzo armato precompresso con sovrastante massetto in calcestruzzo alleggerito e pannelli in fibra di cemento (**amianto**).

Sul soppalco così descritto è presente la centrale termica (caldaie o pompe di calore) non più funzionante, che assicurava il riscaldamento del blocco A. L'altezza del piano terra è di 3,15 ml. misurati dal piano di calpestio all'intradosso dei tegoloni, mentre quella del piano primo è di 3,65 ml.

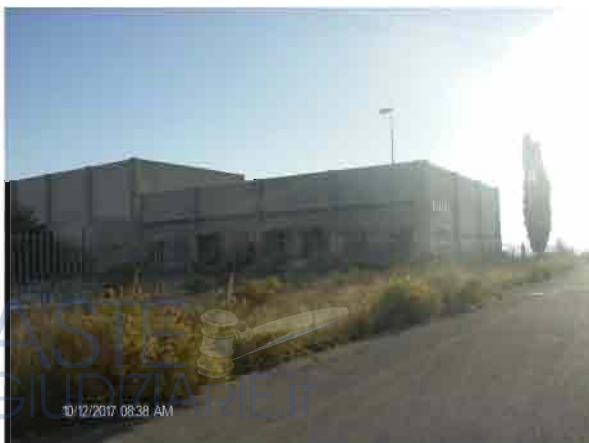
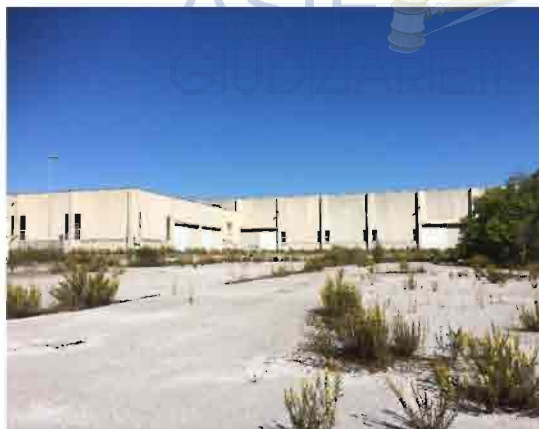
6. **Sistemazione esterna** - il complesso industriale è, come si è detto, completamente recintato. Sul prospetto principale, in prossimità degli accessi, la recinzione è realizzata con muretto in calcestruzzo cementizio armato e sovrastante ringhiera metallica; il restante perimetro è delimitato da una recinzione costituita da paletti in ferro infissi nel terreno e rete metallica.

Sia i percorsi sia i piazzali, presenti all'interno della recinzione e in prossimità dei fabbricati sono asfaltati e delimitati da aiuole sistemate a verde. La restante parte del sito non edificato individuata al catasto con la p.lla 1302 – corrispondente a circa 7.071,03 mq. è stato lasciato a verde incolto e scarpate.

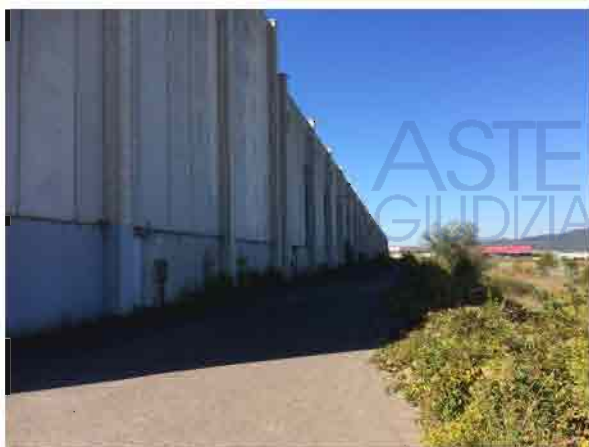
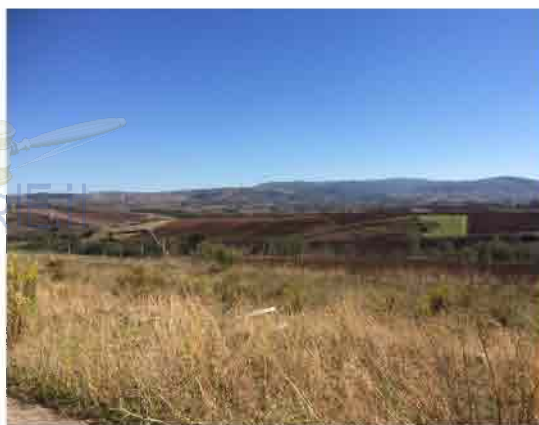
I piazzali asfaltati, a causa della mancata manutenzione, sono infestati da piante spontanee, che, in prossimità, hanno danneggiato l'asfalto.

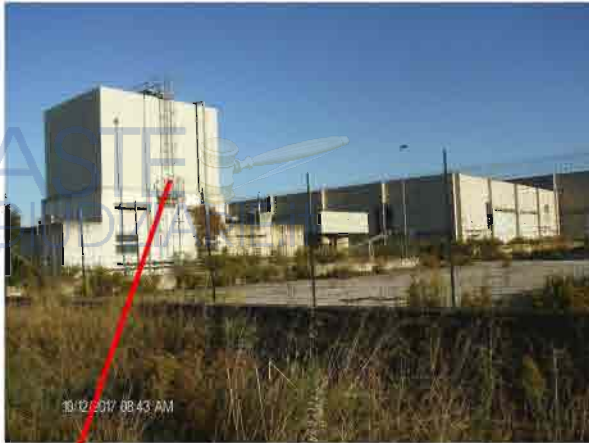
Il complesso industriale è dotato, inoltre, di una **rete antincendio ad anello** alimentata da una stazione di pompaggio (**ubicata in area di proprietà della** **veveveve**) con elettropompe e motopompa diesel di emergenza asservita alla pressione di rete. Perimetralmente agli edifici produttivi sono collocati idranti UNI 45 ed UNI 70

Stazione di pompaggio antincendio

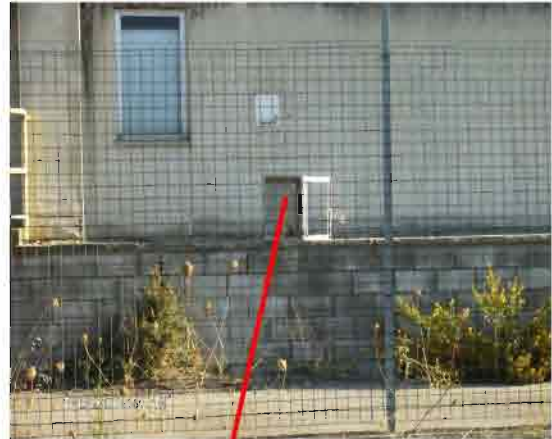
Idrante

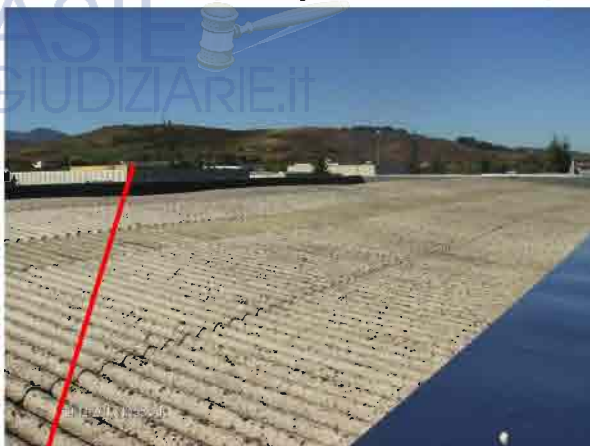
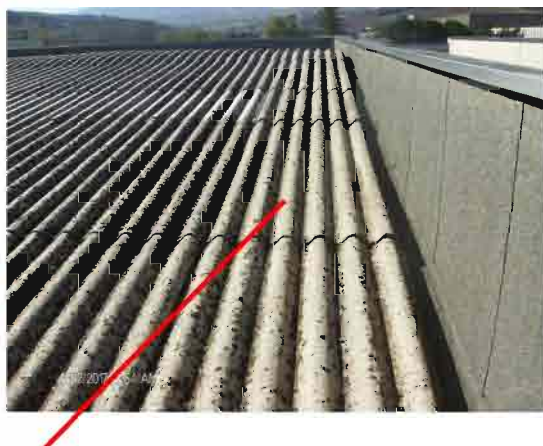
1. dalla presenza di **onduline in fibra di cemento (amianto)** presenti sulla copertura dei blocchi D, D1 e parte del blocco C¹;

Onduline in fibra di cemento (amianto)

valutato il rischio amianto derivante dalle coperture in cemento-amianto presso l'intero stabilimento di Atella.....OMISSIS..... – che la perizia datata 01.08.2017 riporta le seguenti conclusioni: <La struttura visitata rientra nelle tipologia 2b ed in particolare nelle situazioni di materiali in buone condizioni esposti a fattori di deterioramento (vibrazioni, correnti d'aria ecc.), pertanto la ditta deve attuare un programma di controllo secondo le indicazioni del capitolo 4 del D.M. 06/09/94. Dal monitoraggio ambientale, come si evince dai cetificati di analisi 17F300 e 17F294 del 13/06/17

rilasciati dallo Studio Chimico del dotto. Giuseppe Riccio e allegati alla relazione, risulta che i valori della concentrazione delle fibre di amianto rientrano nei limiti indicati dal D.M. 06/09/94. **Il conduttore dell'immobile deve effettuare il seguente programma di controllo: - ispezione visiva ogni anno – Controllo analitico, delle fibre disperse, ogni due anni**>
