LOTTO 1

FOGLIO 66 - PARTICELLA 18 - SUB. 14

APPARTAMENTO CON GIARDINO ESCLUSIVO E GARAGE

COMUNE di CHIUSI (SI) - FRAZIONE CHIUSI SCALO - VIA GUGLIELMO PEPE N.19

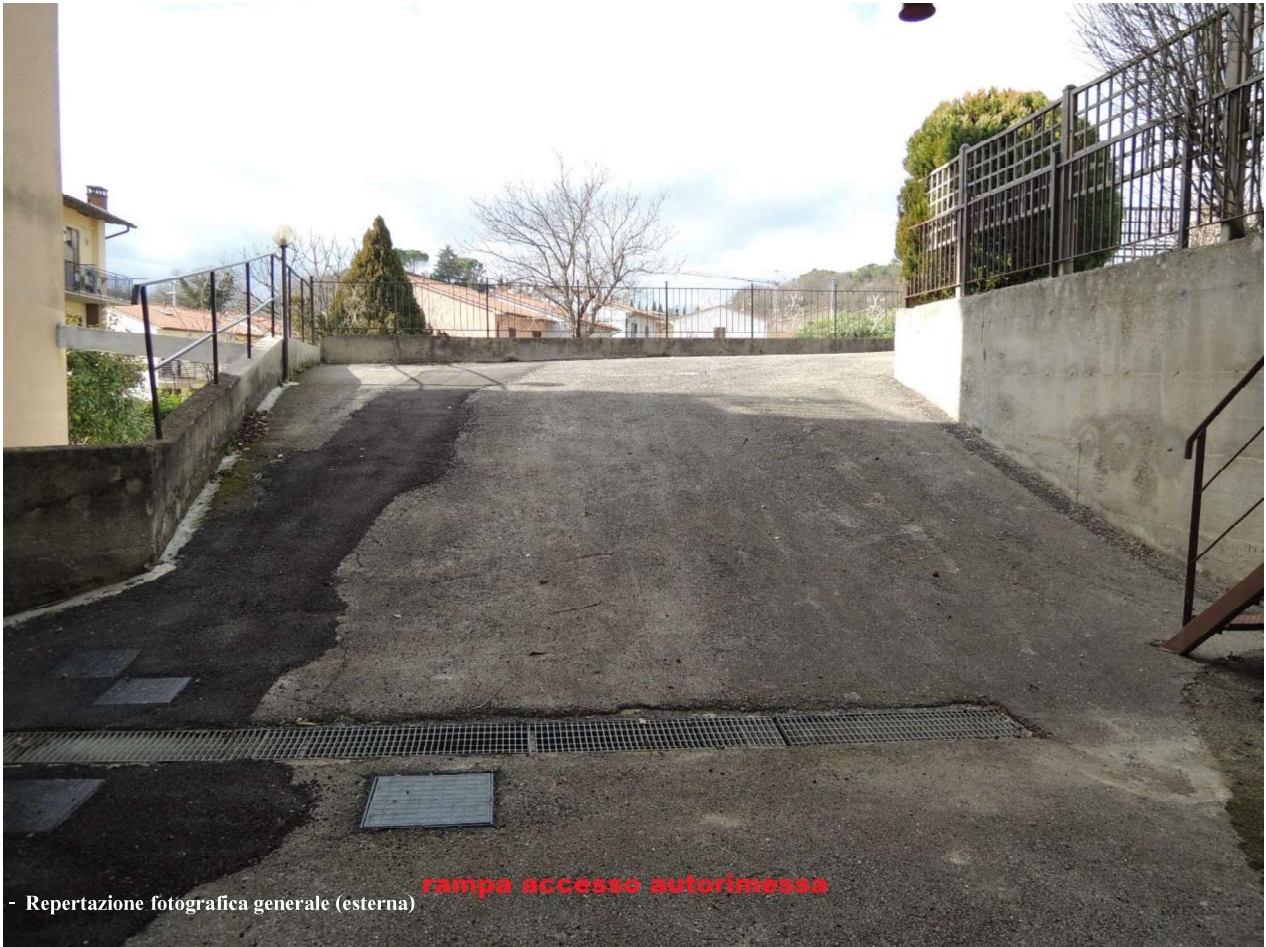
- Repertazione fotografica generale (esterna)

rampa accesso autorimessa
