TRIBUNALE CIVILE DI FORLI'

Esecuzione immobiliare R.G. n.93/2017

RELAZIONE TECNICA ESTIMATIVA con ALLEGATI

C.T.U. Esperta designata: Geom. ALIDA TARONI

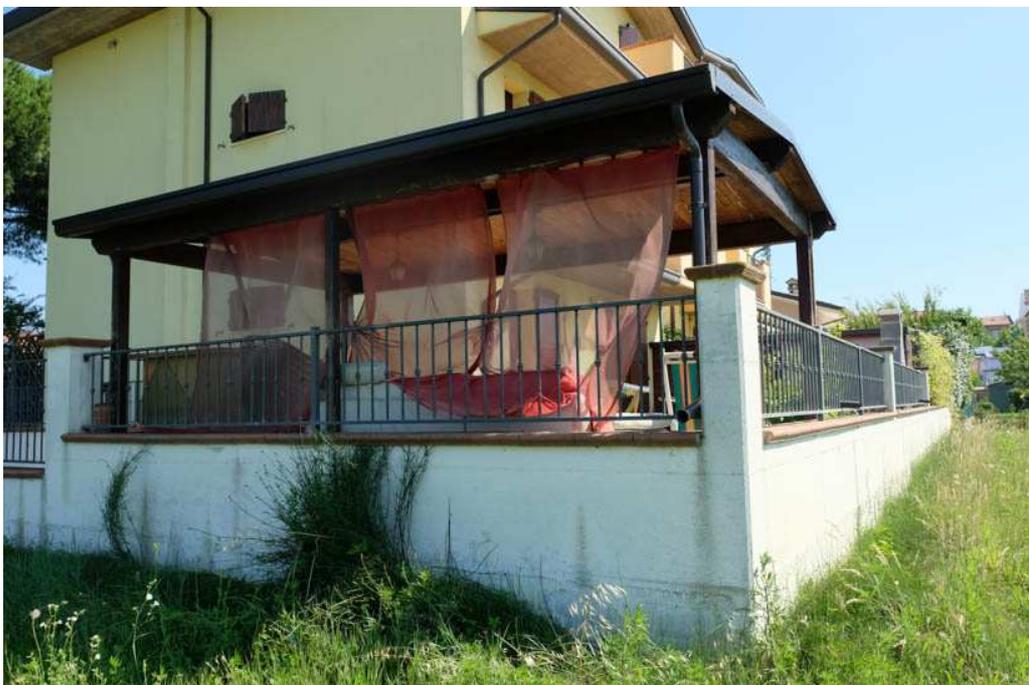
Veduta esterna del fabbricato e della tettoia realizzata sul confine

Nel cortile sono stati riscontrati due manufatti: una tettoia realizzata senza titolo, a confine con le particelle 37 e 2248, ed un manufatto “precario” a confine con il subalterno 2. Per le caratteristiche dimensionali, solo la tettoia sarebbe oggetto di denuncia di variazione catastale sia al C.T con tipo mappale che al C.F. con nuova planimetria.

Fatta eccezione delle altezze del piano secondo (sottotetto) tutte le difformità riscontrate **non sono sanabili** e sono soggette al ripristino dello stato dei luoghi.

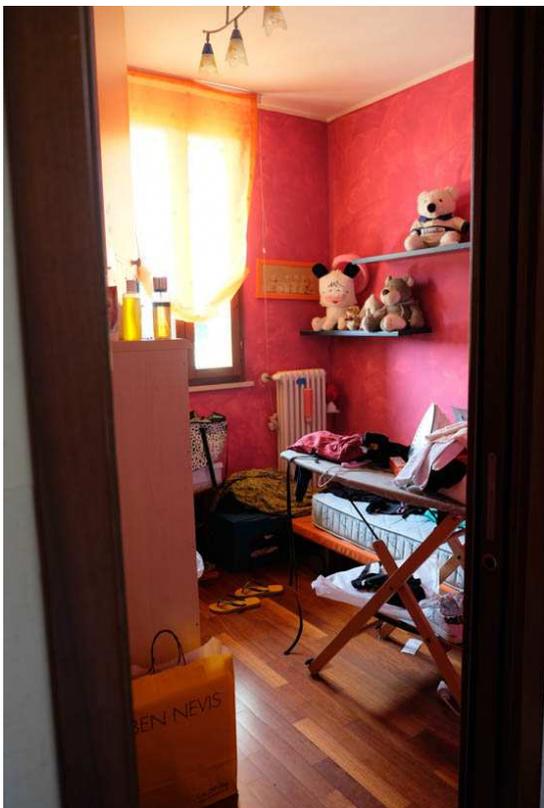
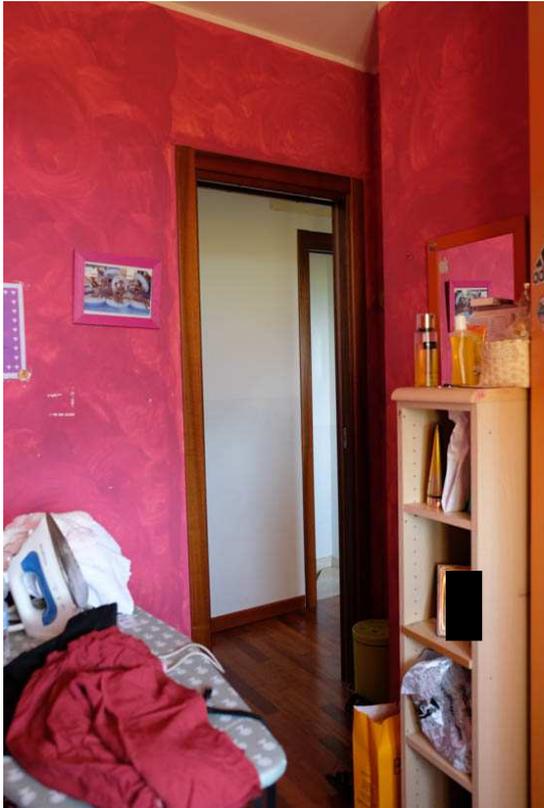
veduta del guardaroba,
arredato e presumibilmente
utilizzato come camera
singola al piano primo

Le altre difformità, interne, sono di fatto tutte relative ed un diverso uso dei vani; al piano primo il vano con destinazione “guardaroba” è arredato ed utilizzato *presumibilmente* a camera singola; il locale di servizio posto nel piano secondo (sottotetto), *a sinistra* dell’arrivo della scala, è arredato e utilizzato a camera, e come sopra già descritto, il servizio al piano primo sottostrada (interrato) è attrezzato ed utilizzato a cucina-pranzo.

Per le caratteristiche dimensionali, il guardaroba è di superficie minore di 9 mq pertanto non può essere “trasformata” , ai fini edilizi e per la normativa igienico-sanitaria, in camera; il vano servizio al piano secondo (sottotetto) ha altezza media sottotrave inferiore a ml.2,40 per cui non può essere “trasformata” in camera, ai fini edilizi; il vano servizio posto al piano primo sottostrada oltre ad avere altezza inferiore a ml.2,70 si trova proprio nell’interrato, pertanto non può essere “trasformato” ed utilizzato in cucina-pranzo.

Tutti i vani dovranno quindi essere ripristinati al loro uso come da titolo autorizzativo rilasciato dal Comune di Cesenatico e da planimetria catastale.

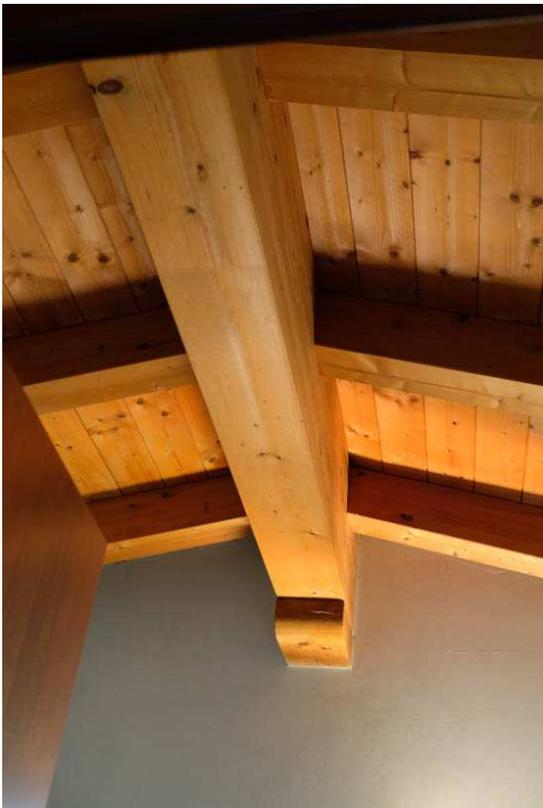
I solai intermedi sono in latero cemento, mentre quello di copertura è in legno a vista.

Particolare della struttura del
tetto

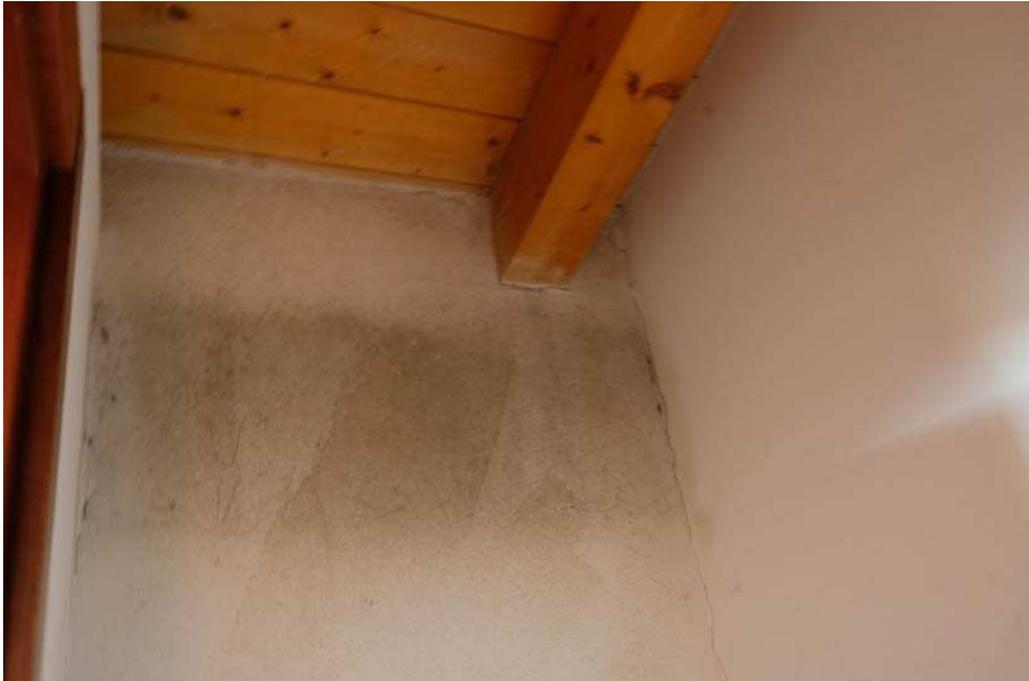
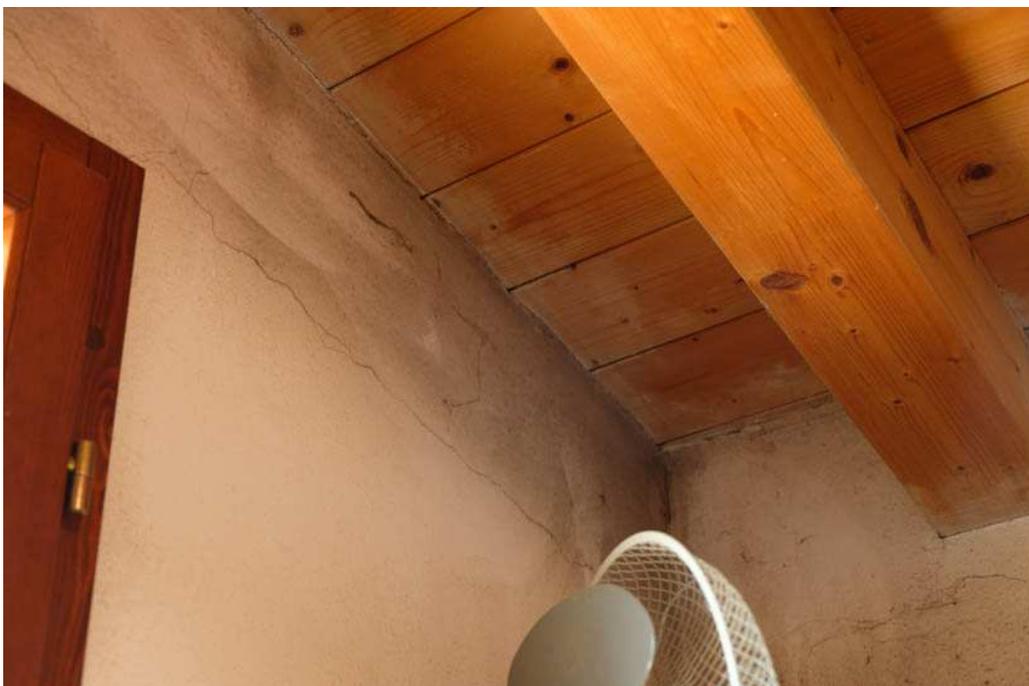
Particolare delle manifestazioni di muffa nel locale di servizio al piano secondo

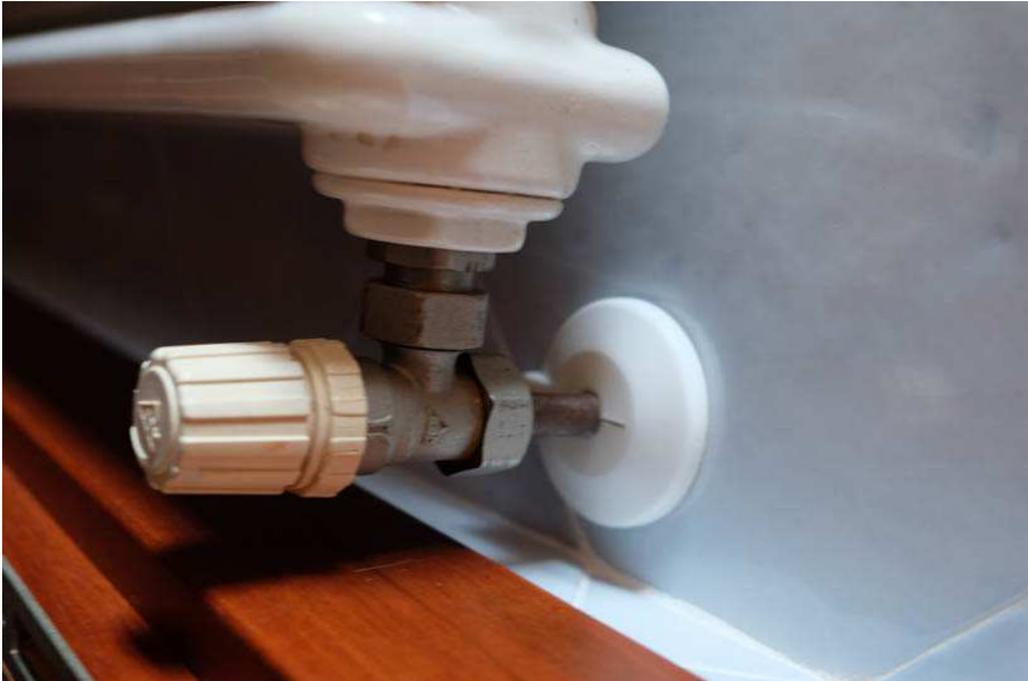
Particolare attacco del termosifone del w.c. al piano secondo

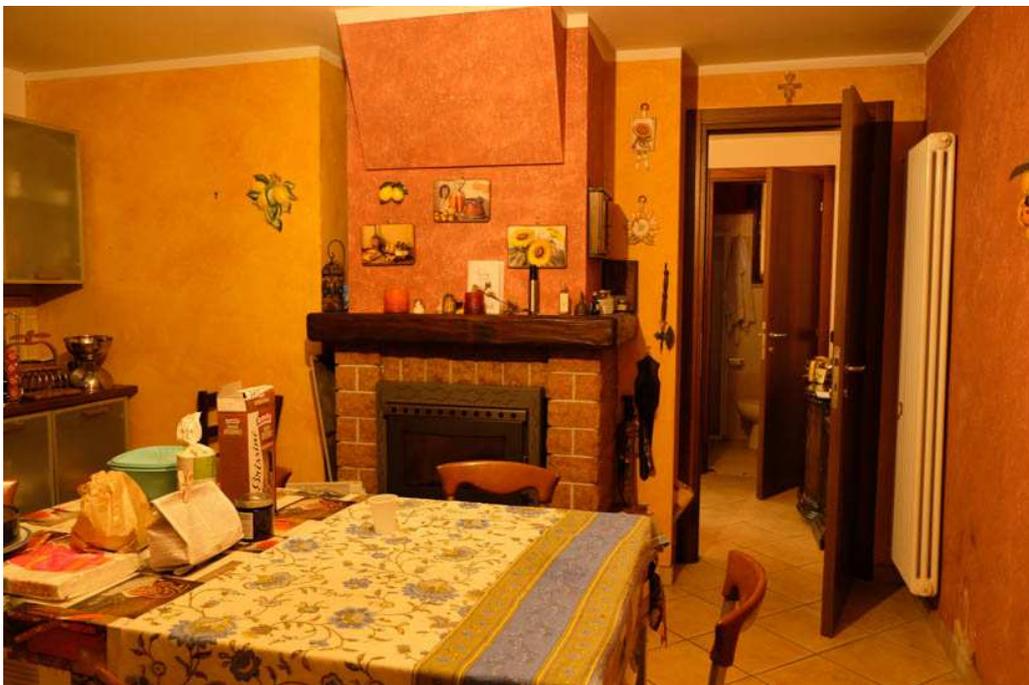
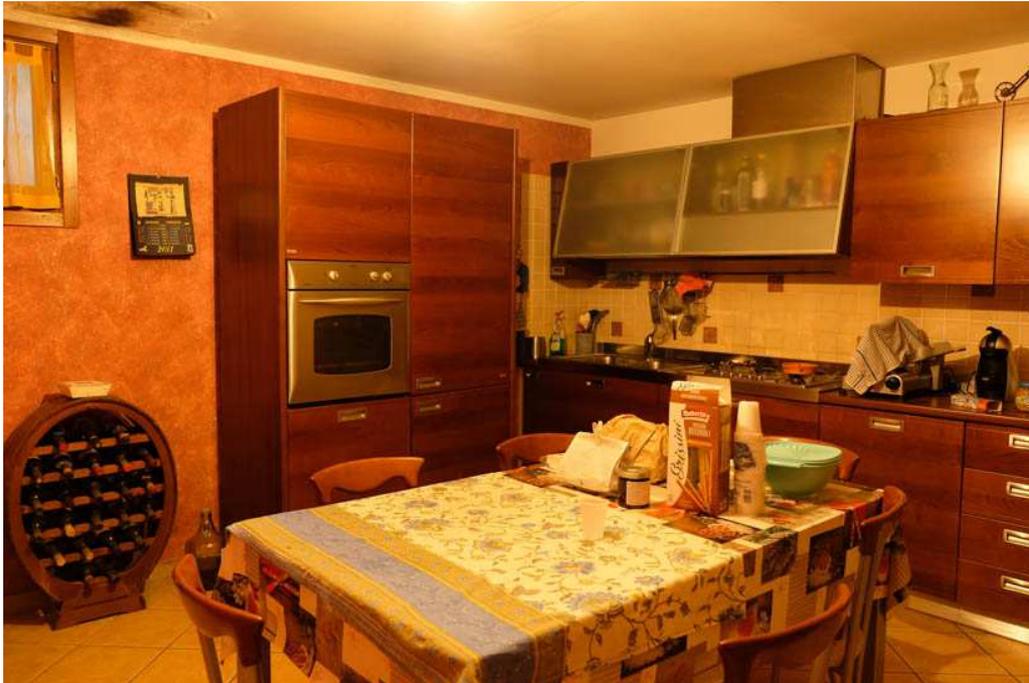
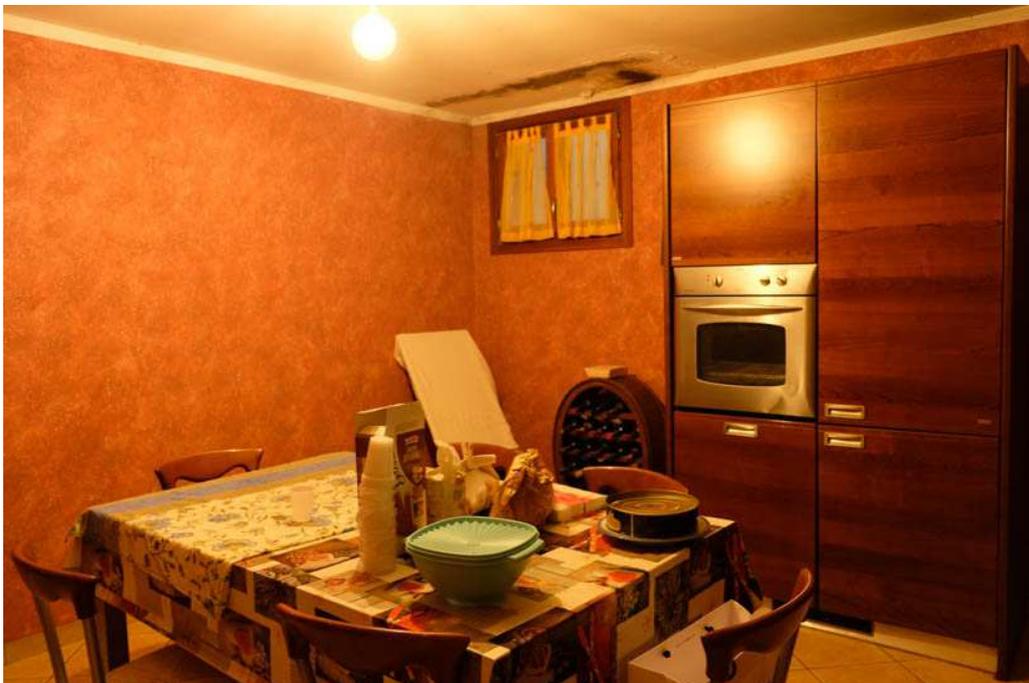
-al piano interrato, nel locale di servizio, sono stati realizzati un camino ed un tramezzo in aderenza, oltre ad essere impropriamente attrezzato ed

Veduta del locale di deposito attrezzato ed utilizzato a cucina-pranzo, posto al piano primo sottostrada

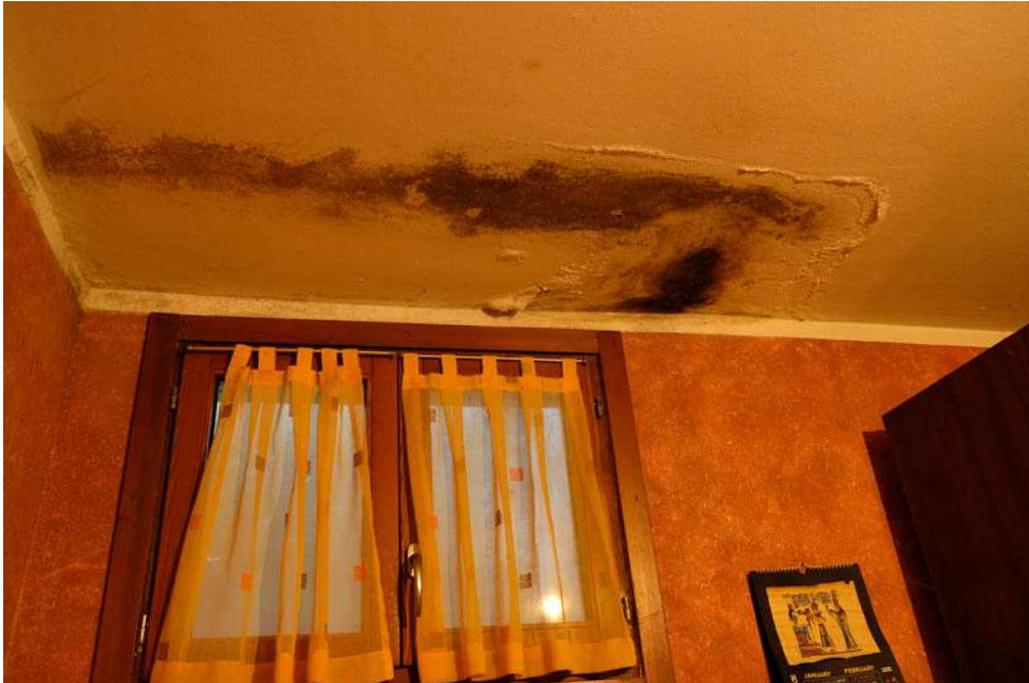
Particolare distacco intonaco e manifestazione muffa nel locale di deposito attrezzato ed utilizzato a cucina-pranzo, posto al piano primo sottostrada

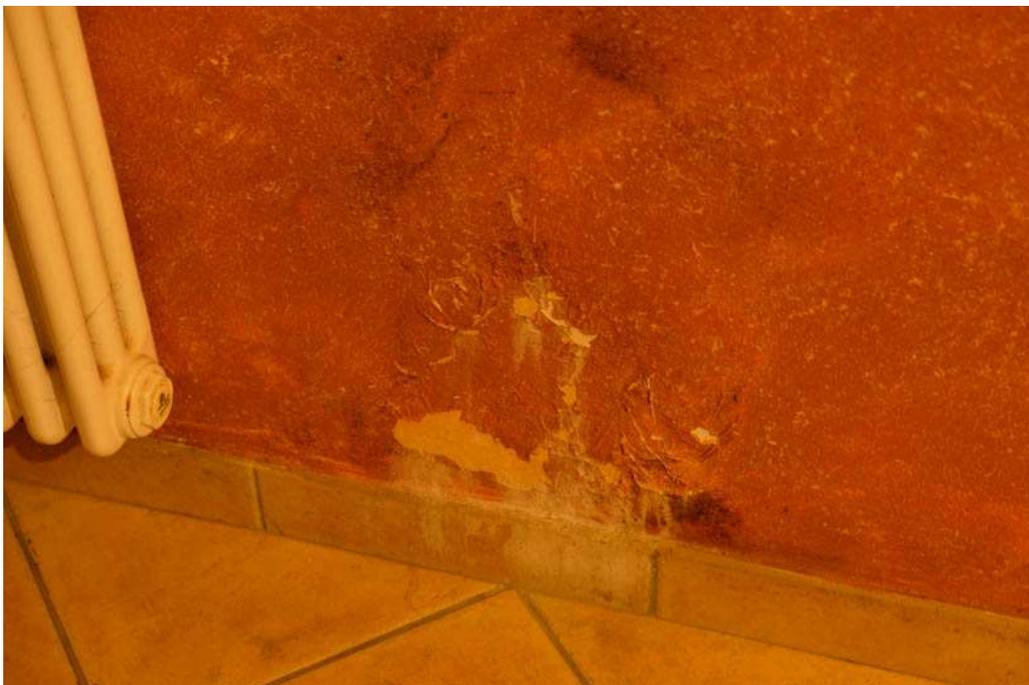
Sono stati riscontrati segni di umidità risalente nei vani posti al piano primo

Particolare distacco intonaco e umidità risalente nel locale di deposito attrezzato ed utilizzato a cucina-pranzo, posto al piano primo sottostrada

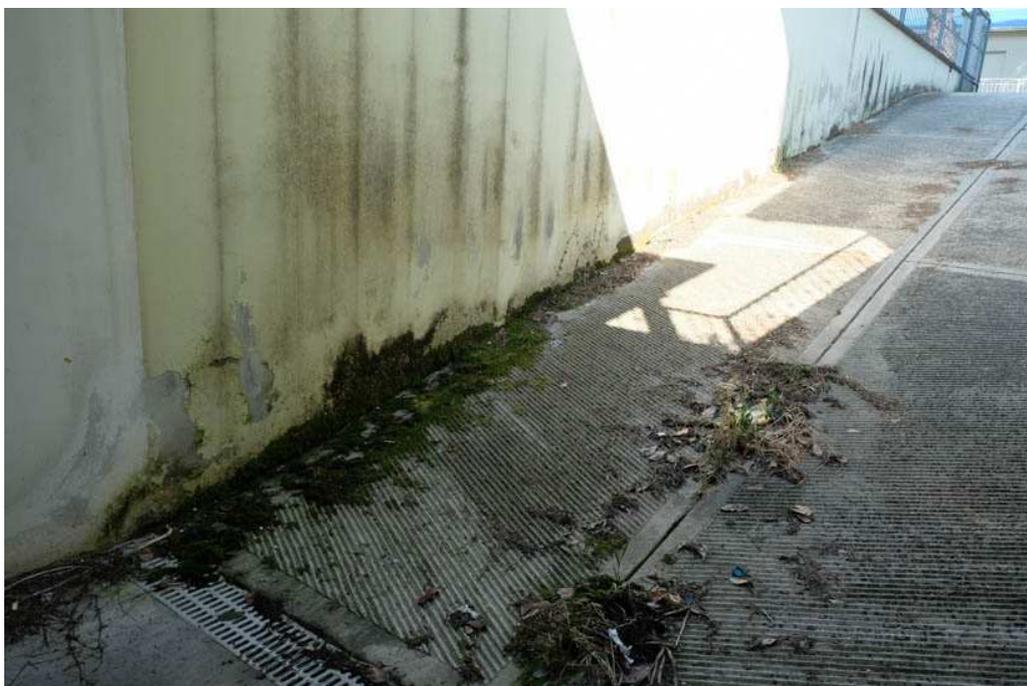
particolare delle tracce di umidità presenti nello scivolo, di uso comune, per l'accesso alle autorimesse poste al piano primo sottostrada
