TRIBUNALE DI PALERMO

CONSULENZA TECNICA D'UFFICIO

RELAZIONE DI STIMA

IMMOBILE SITO IN PALERMO VIA LORENZO

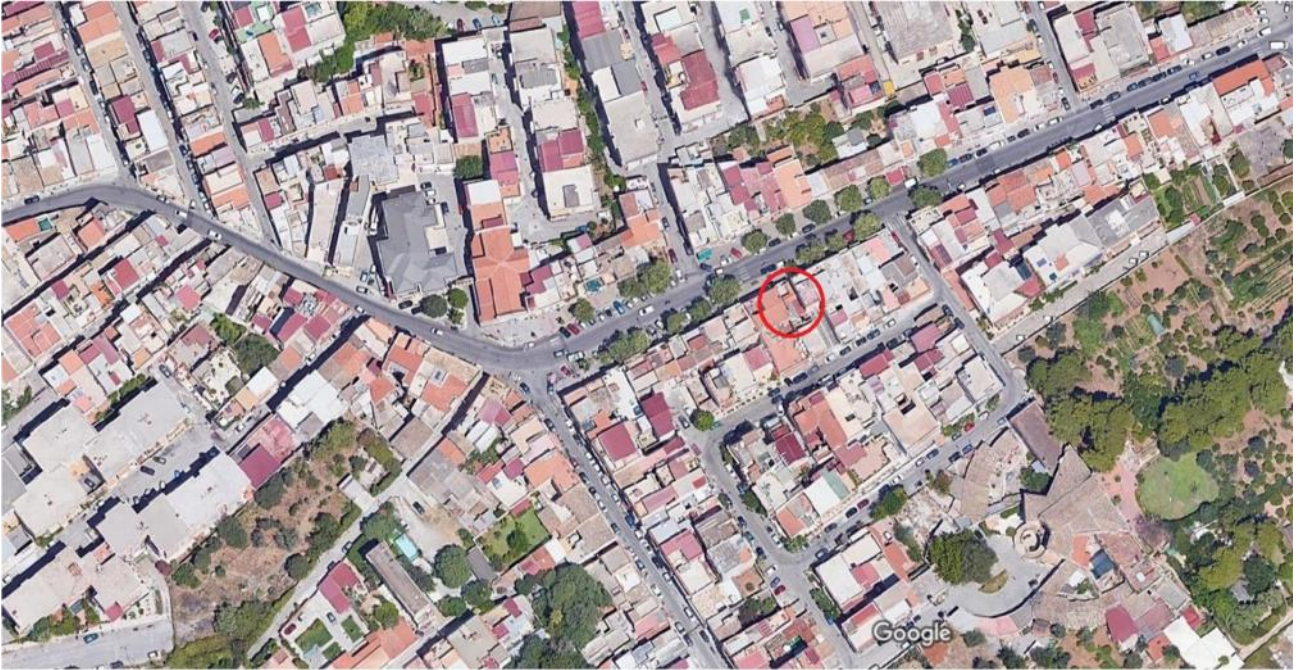
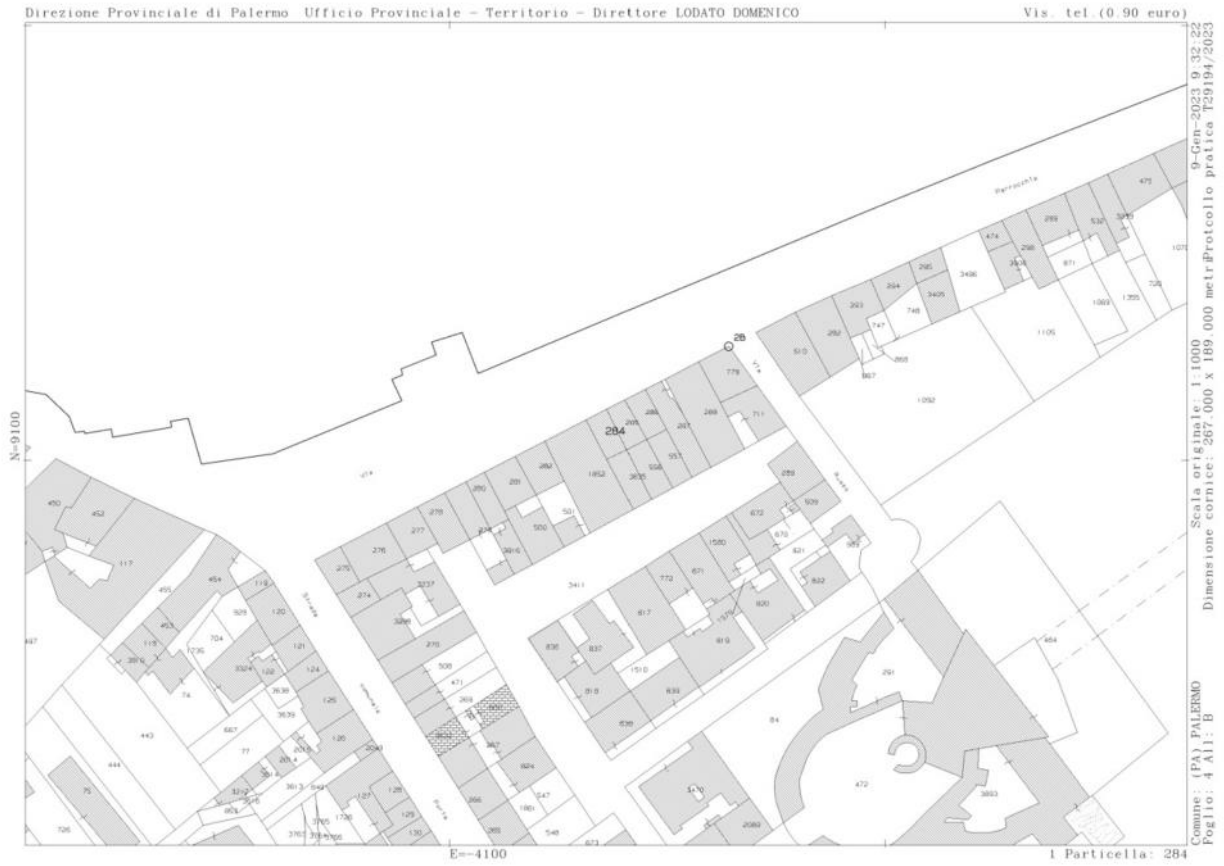
L'immobile, in visura storica in allegato, risulta unità afferente edificata in sopraelevazione n. 1413.1/2009 (Pratica n. PA0108686 in atti dal 27/02/2009). Il diritto reale indicato nell'atto di pignoramento corrisponde a quello in titolarità degli esecutati in forza dell'atto d'acquisto trascritto in loro favore. Ivi è il raffronto delle foto satellitari, con le mappe catastali.

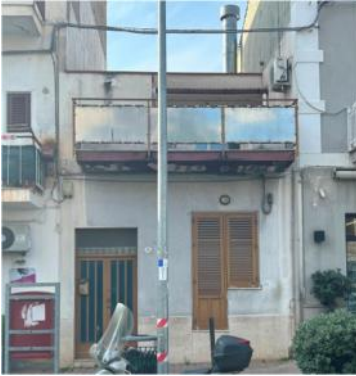
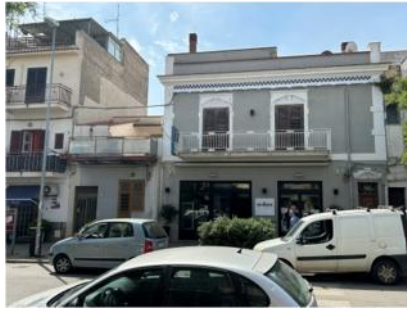
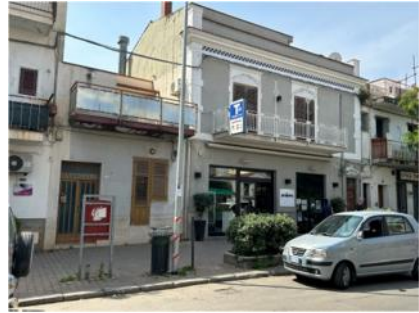
Foto nn. 1, 2, 3

L'immobile (*Foto nn. 1-3*) è sito in sito in Palermo, via Lorenzo Iandolino (già via Parrocchia) n. 74, 1° Piano, a Partanna Mondello; è iscritto al N.C.E.U. di Palermo al F. 4, Part. 284, Sub. 2, zona censuaria 5, categoria A/3, classe 6, consistenza vani 2,5, rendita Euro 94,25. Si trova come detto nel quartiere di Partanna Mondello, ed è discretamente collegato a scuole, supermercati e servizi, in particolare risulta ben collegato agli assi autostradali e alla località turistica di Mondello. L'immobile esternamente necessita manutenzione, mentre internamente è in condizioni di manutenzione sufficienti. L'accesso avviene da scala comune all'inferiore Sub. 1 da Via Lorenzo Iandolino (già Via Parrocchia) n. 74. L'immobile come già detto confina con Via Lorenzo Iandolino a NNO, poi procedendo in senso orario, con

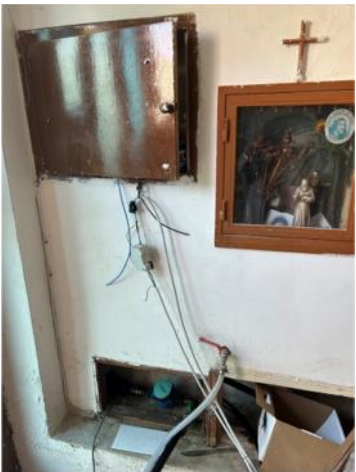
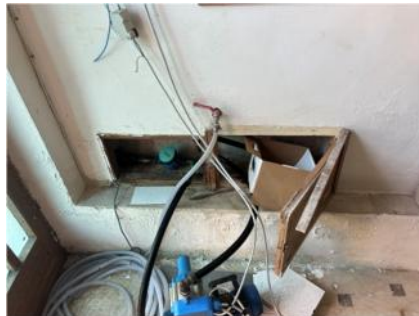
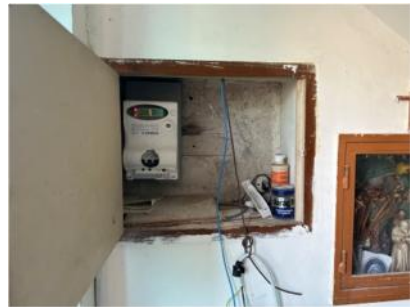
Foto nn. 4, 5, 6

part. 285 a ENE, con Part. 3635 a SSE e con Part. 1852 a OSO. Si procede descrivendo lo stato di fatto dell'immobile. Come detto in premessa nel corpo scala, della superficie di 6,43 mq, è stato rilevato sulla parete entrando a sinistra il contatore luce e acqua (*Foto nn. 4-6*). In esso vi è una bipartizione che lo collega oltre che ai due immobili oggetto di esecuzione immobiliare, anche ad attività commerciale (bar pasticceria tabacchi) attigua a quota P.T. a nome XXXXXXXXXX (in comproprietà con altrui) afferente immobile recante numero part. 1852.

Il contatore luce e acqua inoltre dovrà essere ricondotto alle naturali utenze dei soli due immobili incidenti nel fabbricato per un costo valutato adeguato di 500,00 €, ma da dimezzarsi perché da dividersi con l'altro immobile oggetto di esecuzione, indi raggiungendo un costo di 250,00 €.

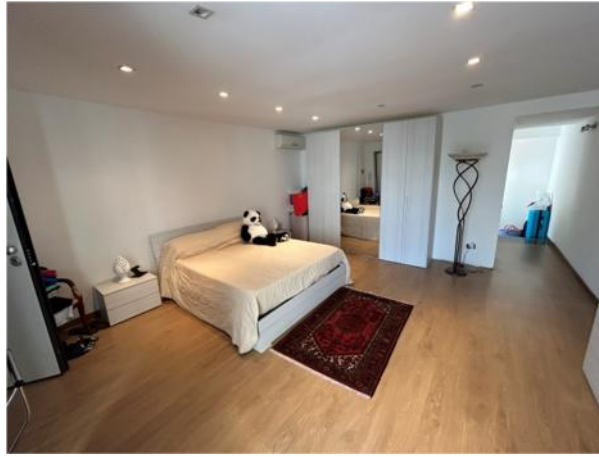
Foto nn. 7 e 8

Salendo le scale (*Foto n. 7*) si notano subito parecchie difformità rispetto alla planimetria d'impianto recante data 27/02/2009. Per cominciare si accede frontalmente rispetto alla scala (e non lateralmente attraverso il terrazzo come descritto in planimetria catastale) in un vano unico (*Foto n. 8*) adibito a stanza da letto (vano che precedentemente era diviso in due locali di cui uno adibito a cucina). Da questo vano, della superficie di 24,96 mq, in direzione Via Francesco Iandolina, si accede al terrazzo, della superficie di 11,54 mq, (*Foto nn. 9 e 10*) tramite porta finestra scorrevole (in planimetria catastale vi erano una porta e una finestra separate). Nel terrazzo si rileva la presenza di un balcone, della superficie di circa 2,00 mq, aggettante rispetto al filo del prospetto (*Foto n. 11*), non presente *ab origine*, comunque non realizzato di recente, dalle fattezze (balcone in calcestruzzo armato con vetri incassati in elementi di alluminio) e dal degrado di probabile realizzazione anni '70/'80. Sempre dal vano adibito a

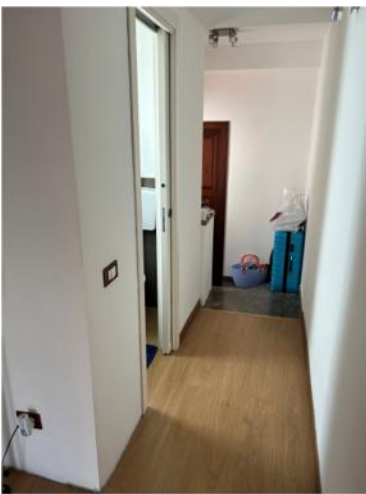
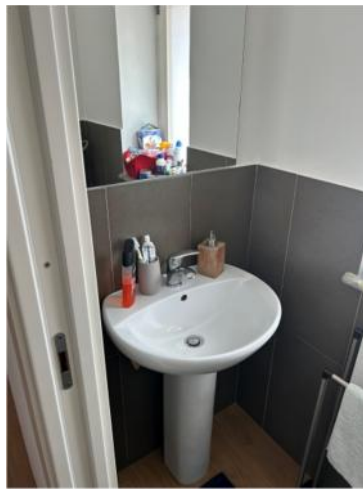
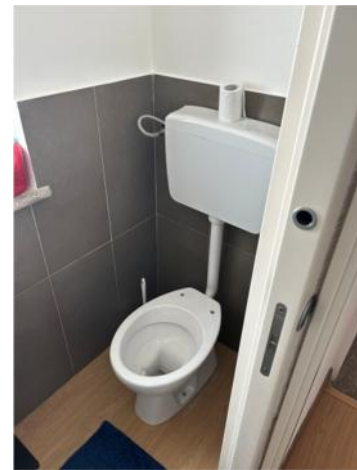
Foto n. 12, 13 e 14

stanza da letto in direzione opposta a Via Francesco Iandolina si trova un disimpegno, della superficie di 1,47 mq, alla sinistra del quale si trova (*Foto nn. 12-14*) un piccolo W.C., della superficie di 1,44 mq (catastalmente il W.C. aveva la superficie del W.C. odierno e del disimpegno). Questo disimpegno collega oggi internamente l'immobile in oggetto con part. 3635 (!). Il W.C. ha un finestra che dà su una chiostrina (*Foto n. 15*) la cui superficie attiene solo al piano terra.

L'immobile, come detto, dovrà essere separato dalla particella 3635 attraverso il ripristino del muro divisorio, con un costo presunto di 500,00 € per opere murarie, opera da effettuarsi prima del citato iter da intraprendersi per la regolarizzazione.
