TRIBUNALE DI NAPOLI NORD

ESPROPRIAZIONE IMMOBILIARE

R.G. N. **93/2022**

RELAZIONE TECNICA

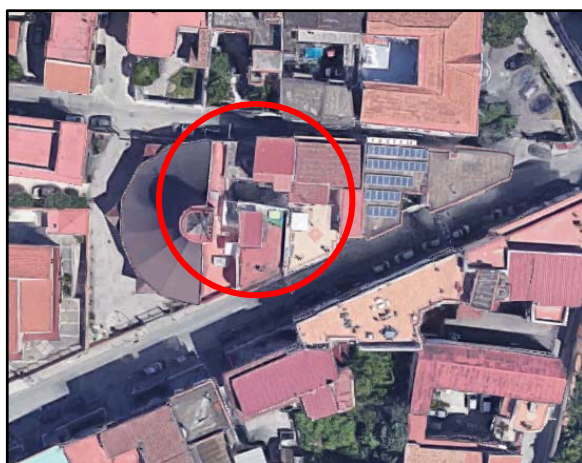
Ortofoto

Dall'esame delle stesse si evince che i due corpi di fabbrica (meglio identificati di seguito come "corpo A" - "LOTTO N.1" e "corpo B" - "LOTTO N.2") in cui ricadono i beni interessati, risultano immessi in mappa ed insistono su due particelle di terreno distinte; in particolare (Cfr. All. "C" - *Dati catastali part 358 e All. "E" - Grafici di inquadramento*):

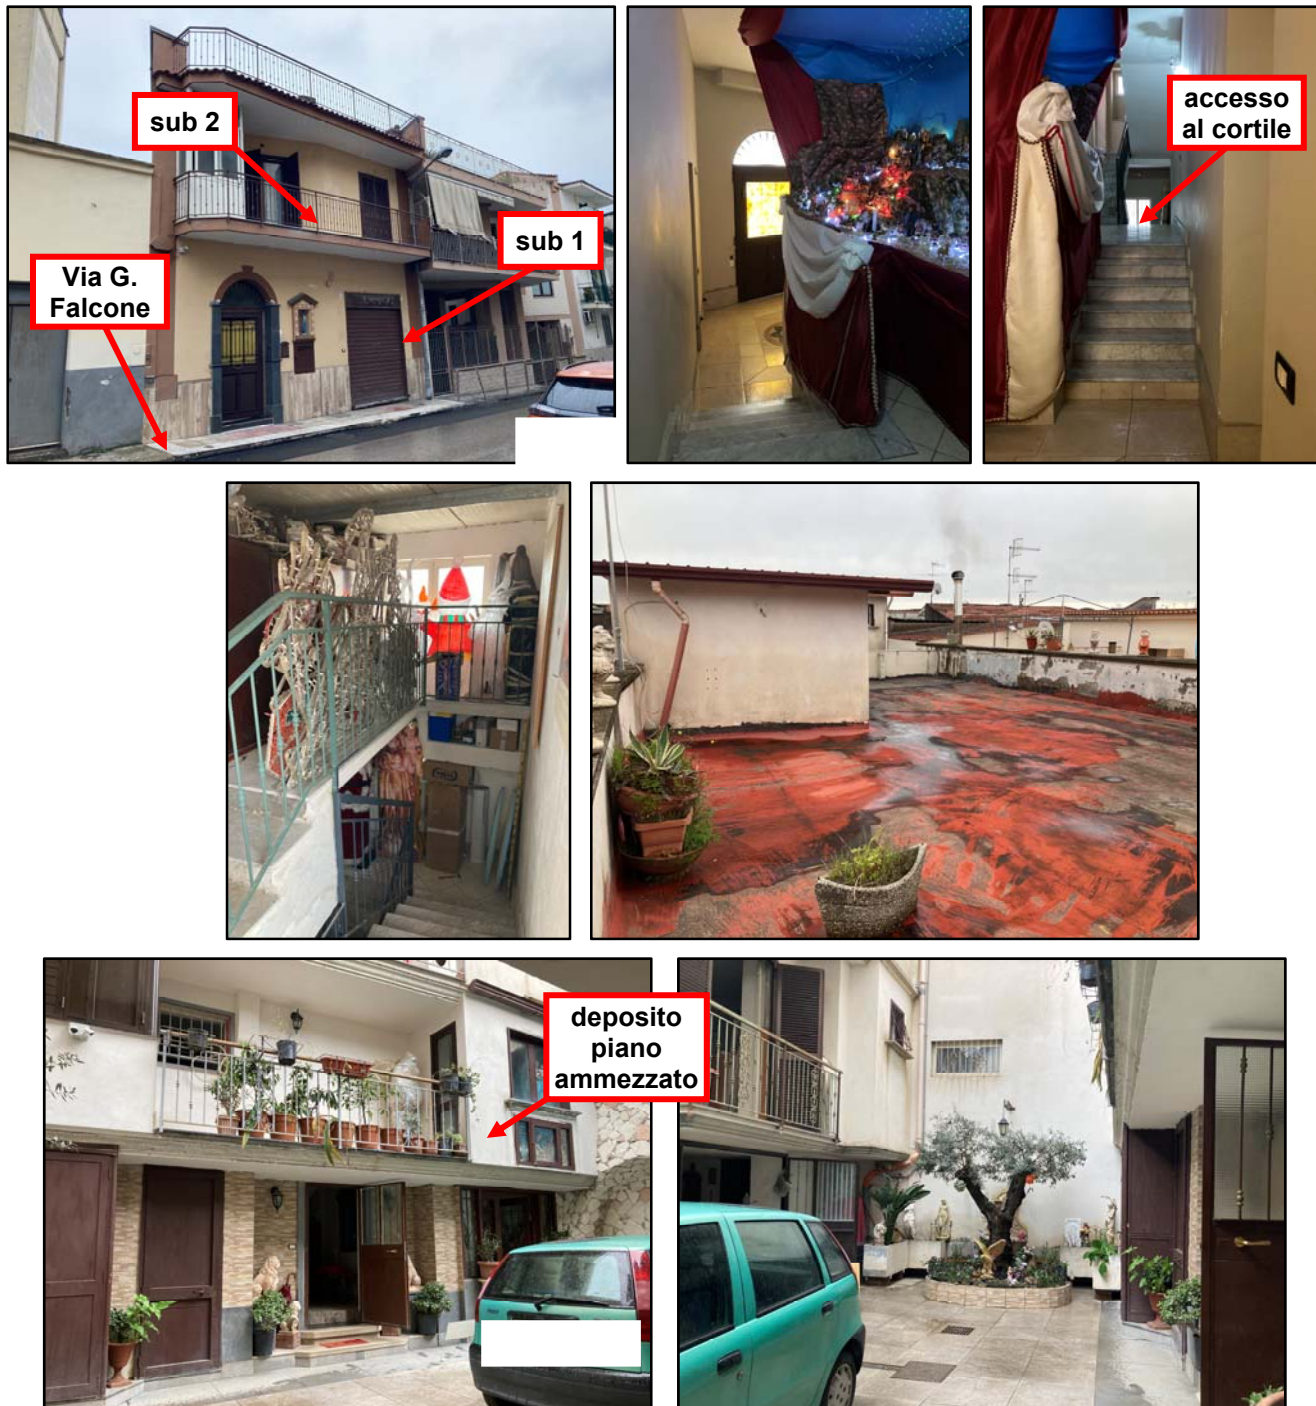
Corpo di fabbrica "A" - sub 1 e sub 2 e parti comuni (ingresso, corridoio, scala, lastrico di copertura, cortile)

- risulta costituito da **tre livelli** fuori terra (piano terra, primo piano e lastrico di copertura); e presenta un'unica scala interna; è presente, altresì, un piano "ammezzato", al quale risulta ubicato un vano deposito con relativo balcone (non identificato catastalmente da un subalterno),

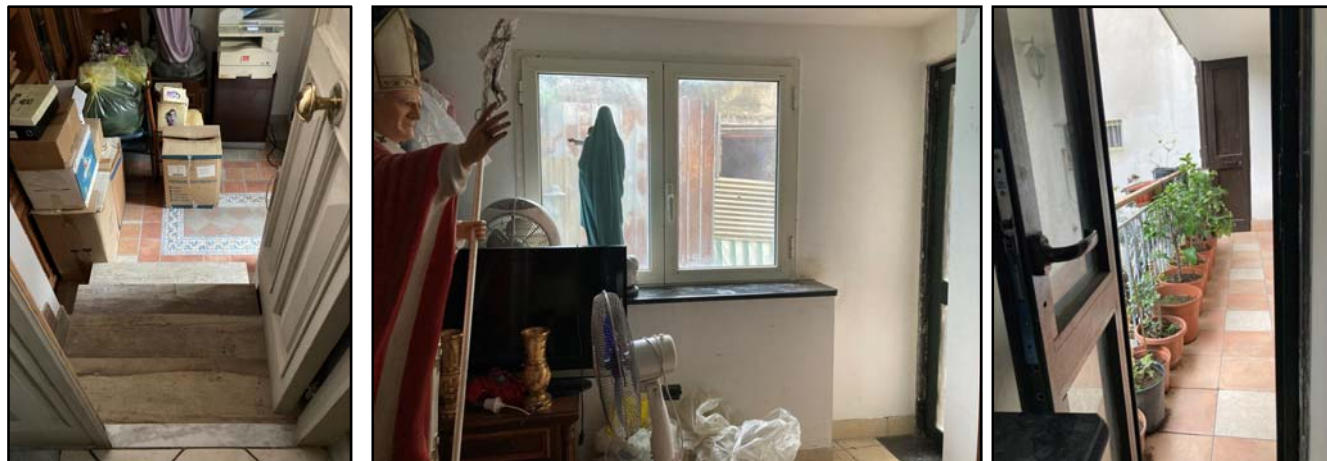
che di fatto risulta essere un **volume esterno** al fabbricato, realizzato su un ambiente (destinato a “cappella” e non oggetto di pignoramento) insistente sull'area cortilizia; detto deposito risulta collegato all'edificio mediante una porta presente sulla prima delle due rampe di scale che conducono al primo livello e il balcone risulta “addossato” al prospetto del corpo A; dunque di fatto non sussiste un ulteriore piano tra il sub 1 ed il sub 2 (Cfr. quesito n.6);

Corpo di fabbrica "A" – deposito al piano ammezzato

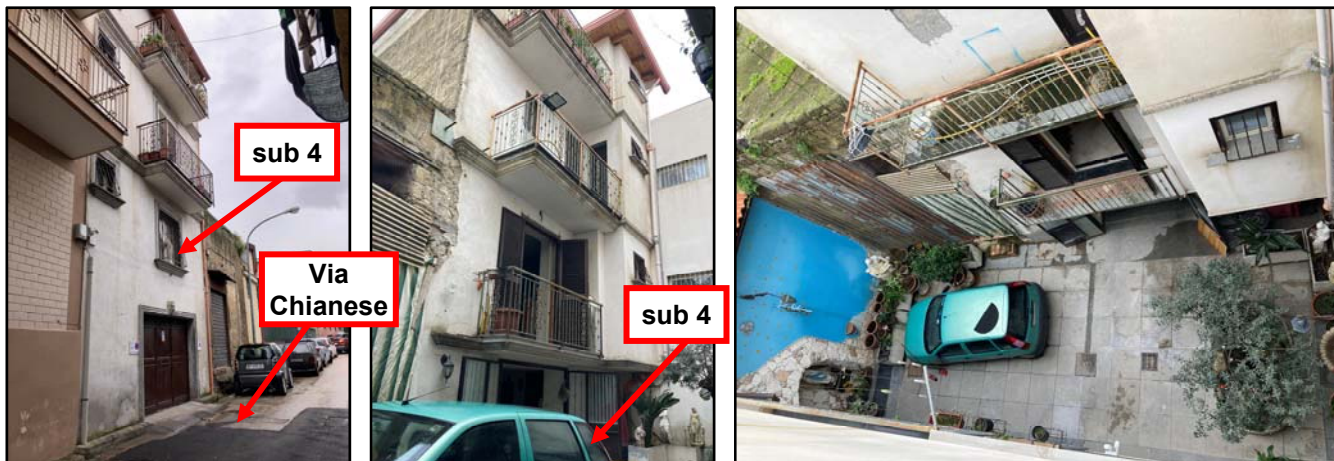
- versa in uno stato di conservazione “**grezzo**”, in quanto oggetto di lavorazioni sospese (per le quali sussiste procedimento giudiziario in corso) (Cfr. quesito n.6); tuttavia, presenta facciate tinteggiate in stato di conservazione “normale” (Cfr. quesito n.12);
- non presenta un'amministrazione condominiale né un Regolamento di condominio,
- presenta un accesso posteriore che immette nel cortile comune, che risulta aggraffato alla particella 358 del fg 5 del C.T.

Corpo di fabbrica "B" - sub 4 - prospetto su Via Chianese e accesso al cortile

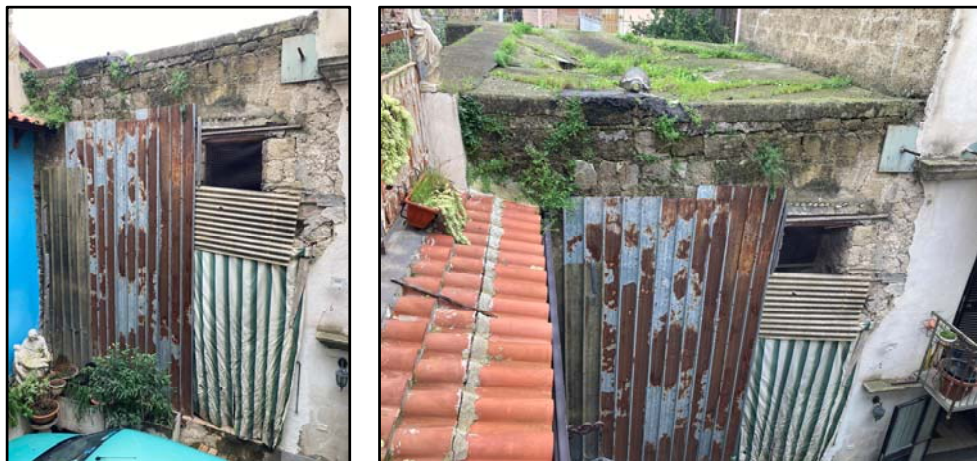
Proprietà aliena presente nel cortile comune in stato fatiscente

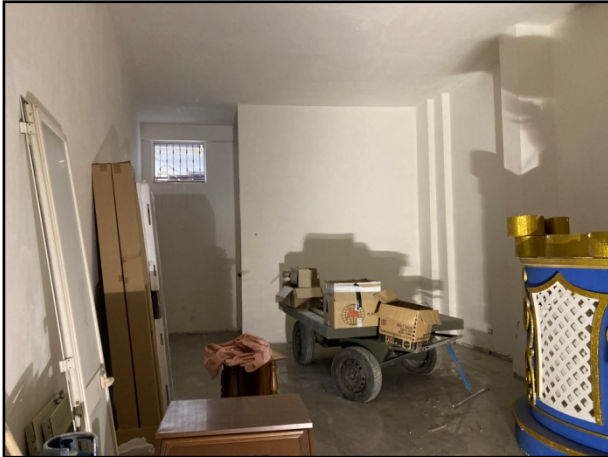
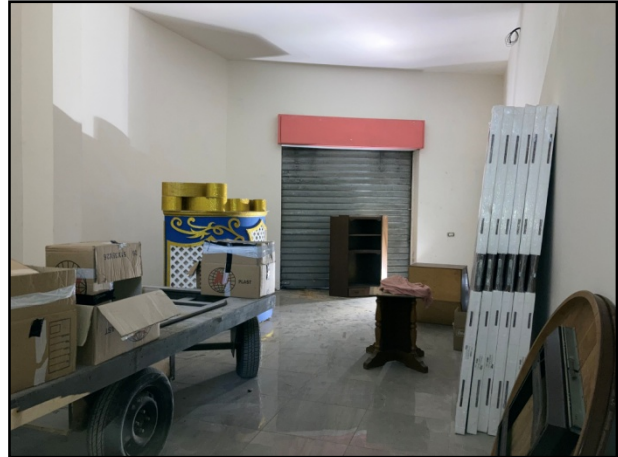
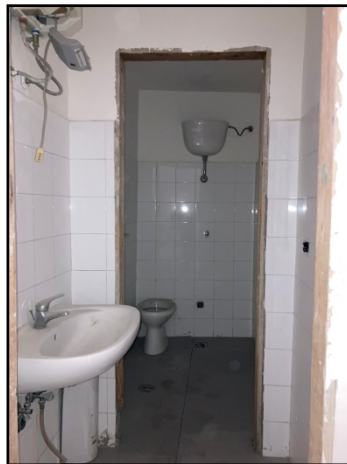
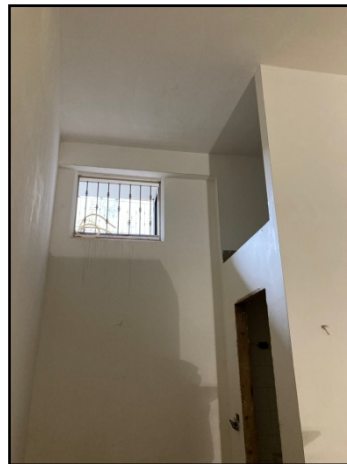
Foto immobile **sub 1**

- versa in uno stato di conservazione "**normale**", tuttavia, al momento dell'accesso mancavano un sistema di illuminazione e le porte del bagno;

- presenta una serranda in ferro dalla quale si accede dalla Via Giovanni Falcone ed una porta interna dalla quale è possibile accedere alle scale del fabbricato in cui lo stesso ricade ed al cortile retrostante;
- presenta una pavimentazione in gres, le pareti risultano tinteggiate, ad eccezione del locale wc, che presenta un rivestimento con piastrelle in ceramica;
- presenta l'impianto idrico ed elettrico ma non è presente l'impianto di riscaldamento, né il gas;
- risulta **non occupato**; in esso sono presenti unicamente alcuni beni personali del debitore.

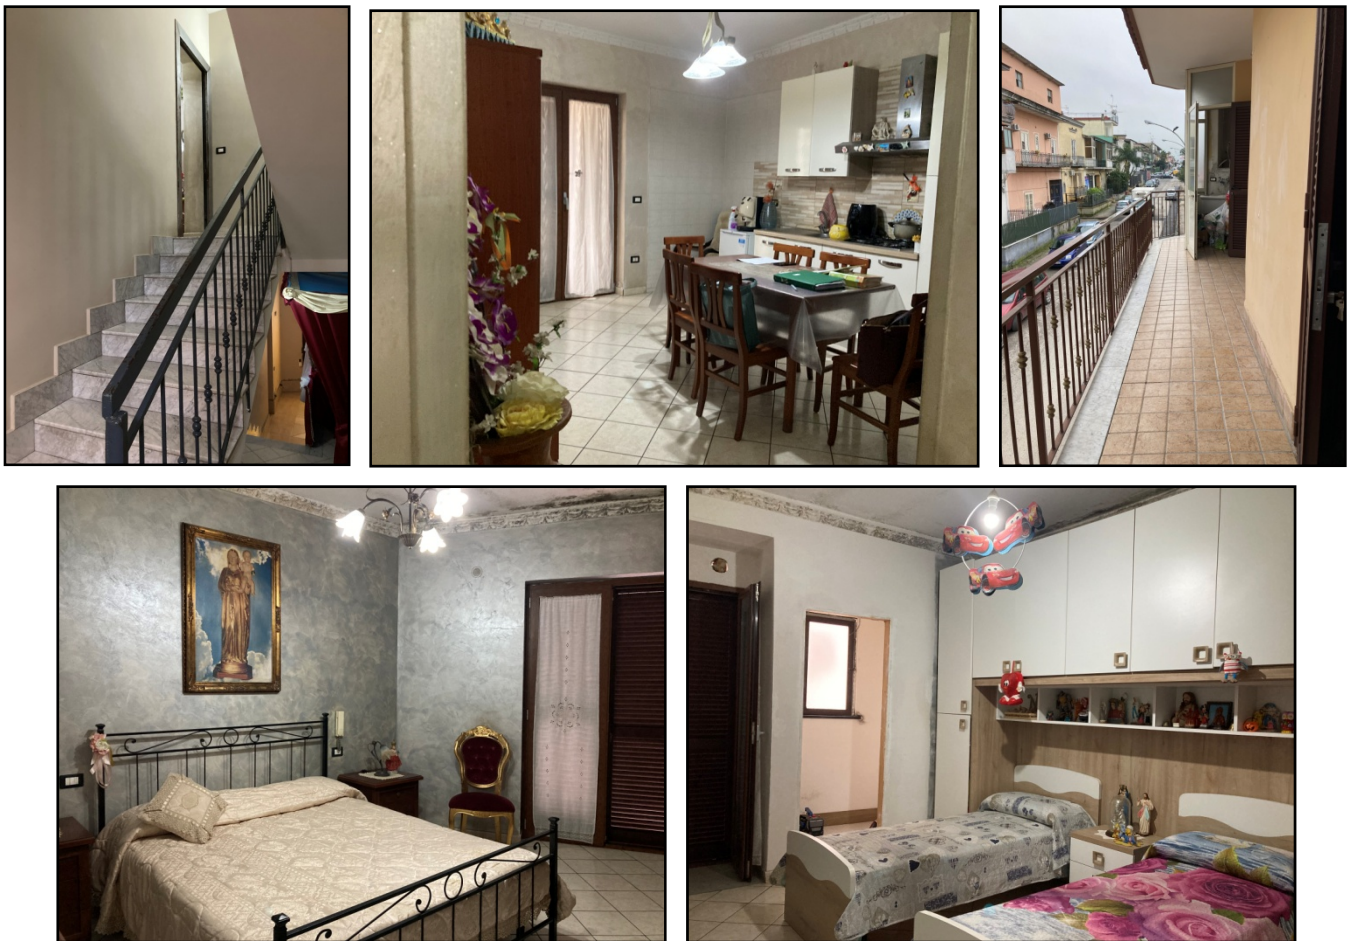
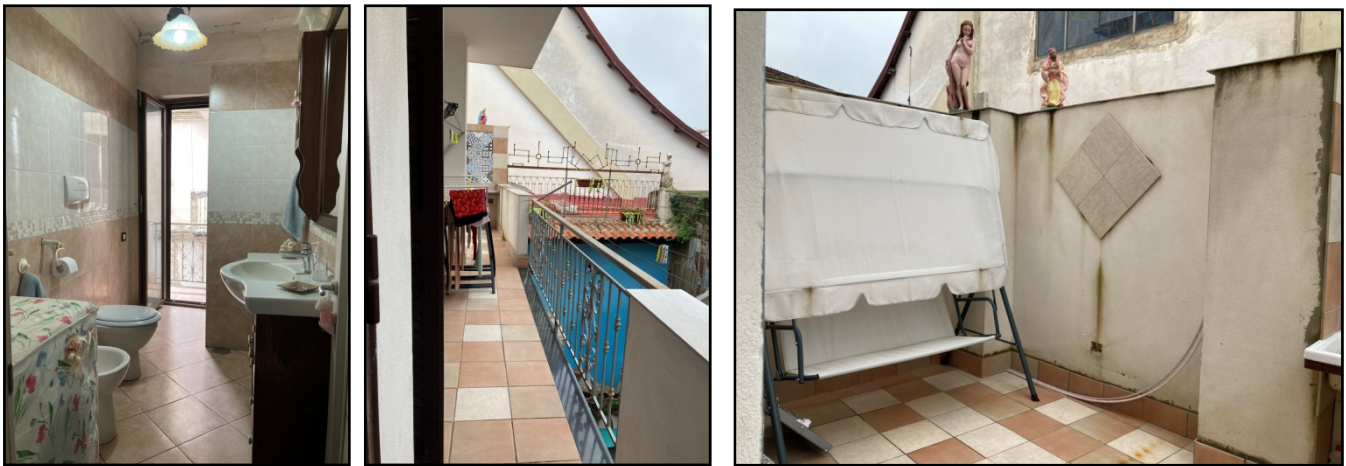
Foto immobile **sub 2**

Si riportano di seguito alcune fotografie ritraenti lo stato di manutenzione:

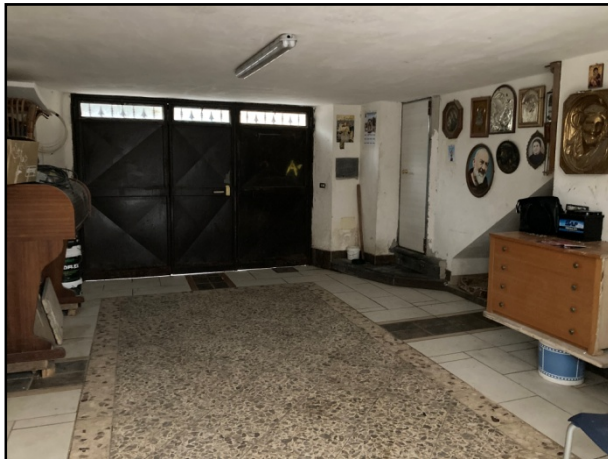
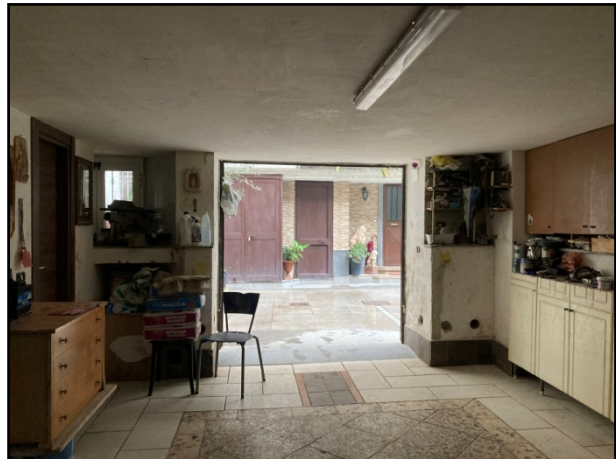
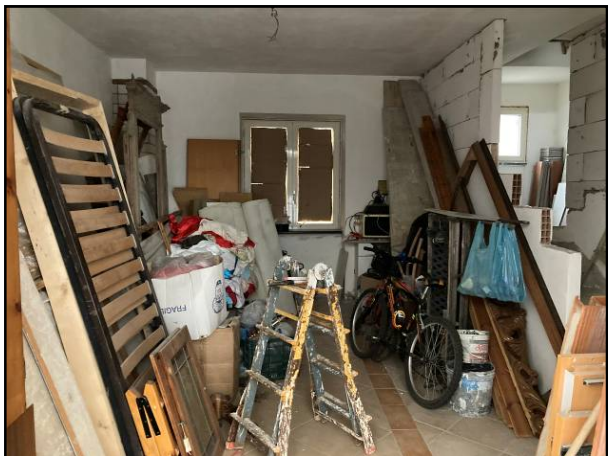
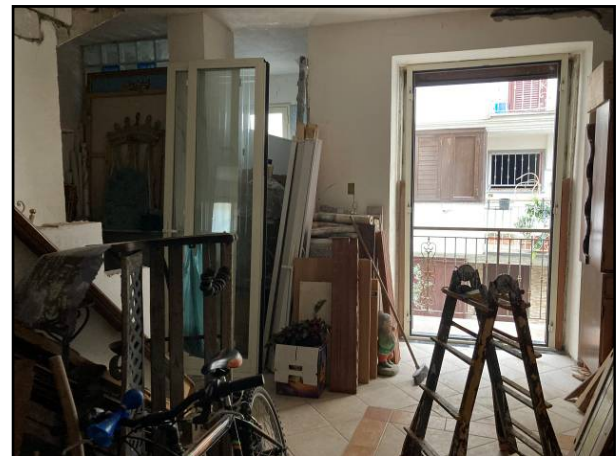
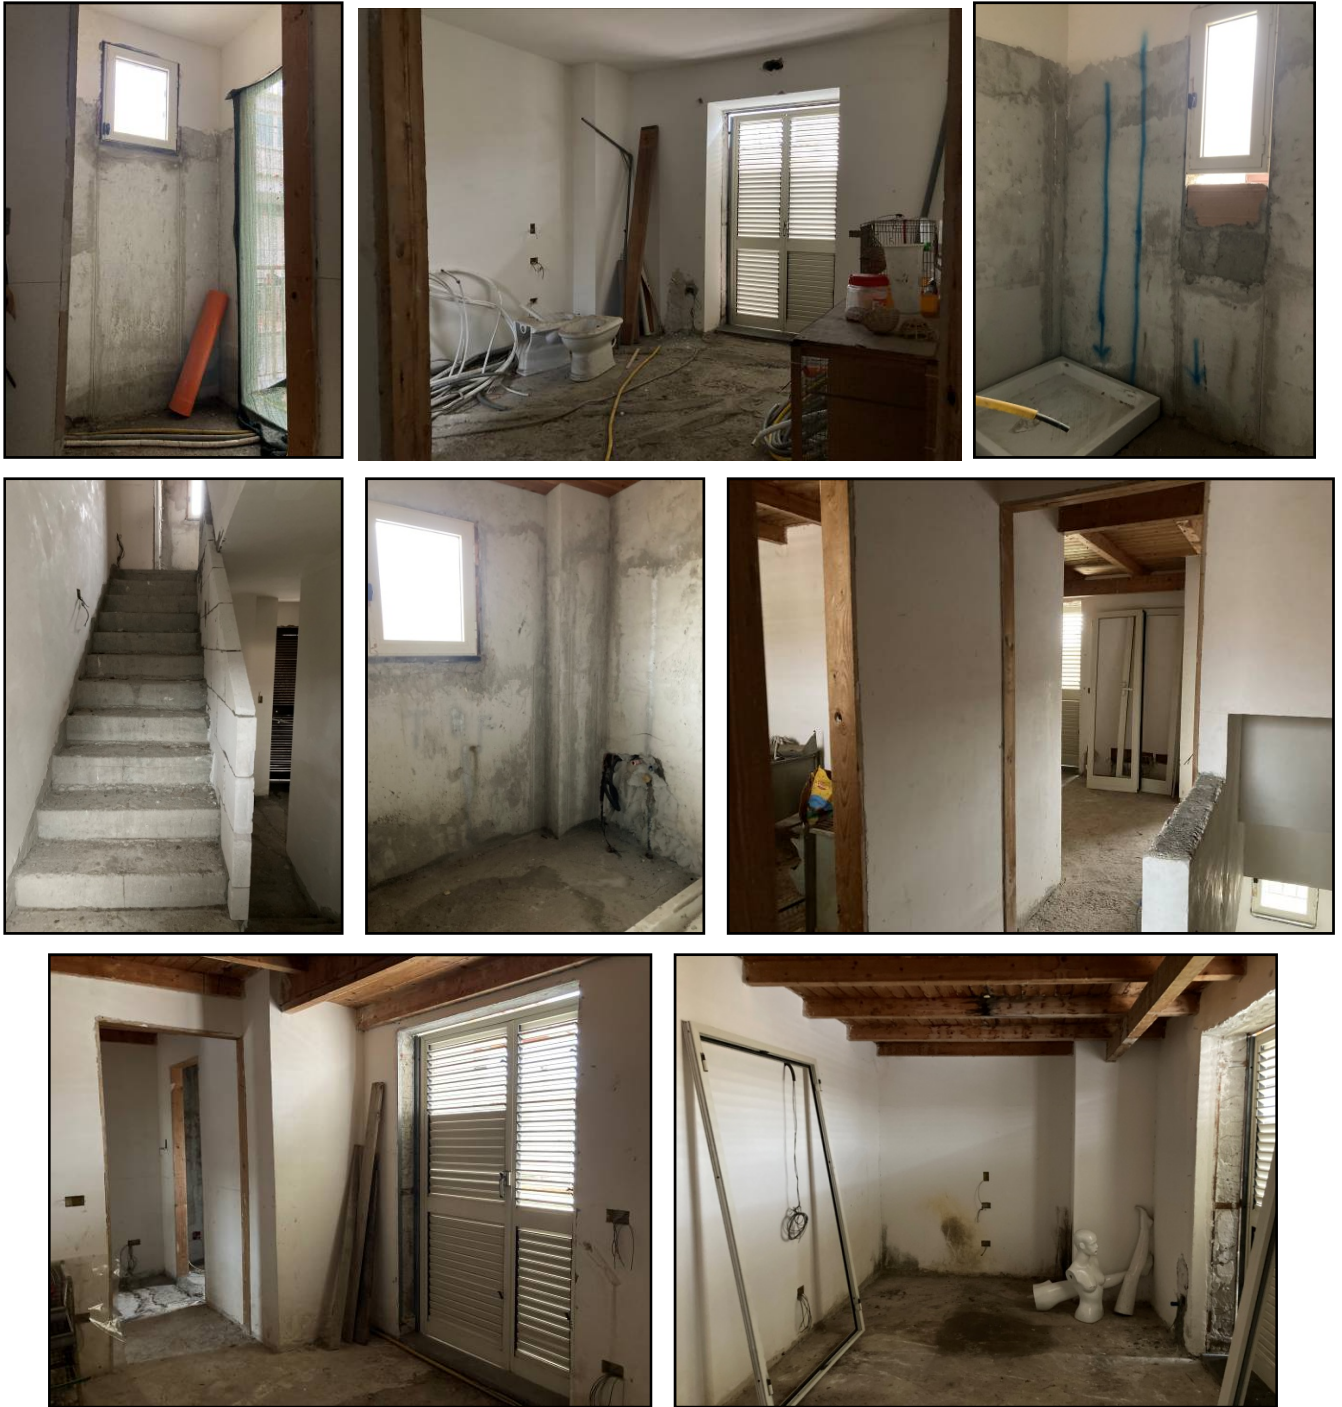
Foto immobile pignorato **sub 4**

Si riportano di seguito alcune fotografie ritraenti lo stato di manutenzione:

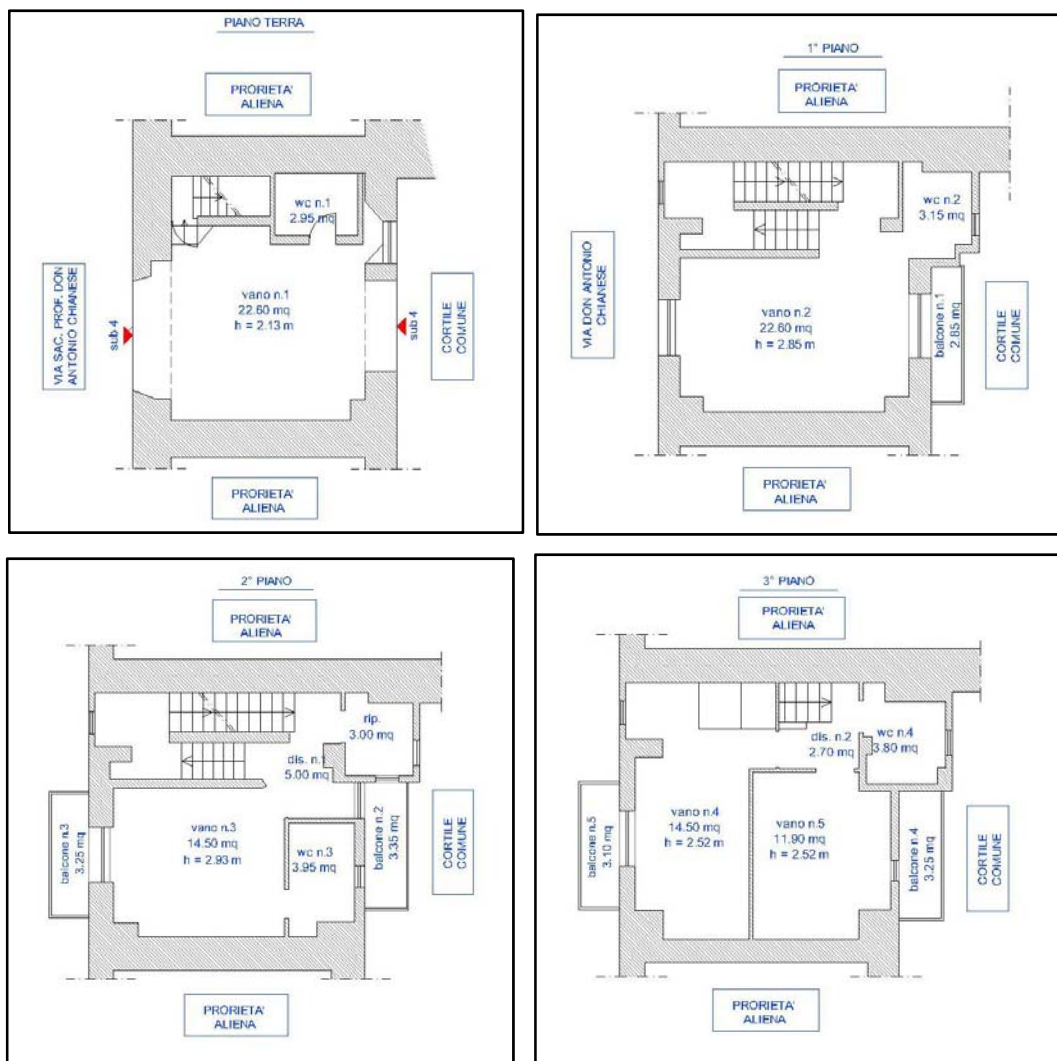
Plan. stato dei luoghi sub 4 del 20/01/2023

Da un confronto tra lo stato dei luoghi e la **planimetria catastale** dell'immobile, datata **04/04/2006**, estratta dall'Esperto presso l'Agenzia delle Entrate di Casandrino - ex Agenzia del Territorio (Cfr. [All. n.8.2 - Planimetria difformità sub 4 e quesito n.3](#)) si evincono diverse **difformità**, consistenti:

come di seguito indicato:

Si evidenzia, altresì, che lo stato dei luoghi e la planimetria catastale **risultano difforni** dal grafico della **D.I.A. prot. n. 3416 del 20/03/2008**, come meglio rappresentato in seguito (Cfr. [quesito n.6](#)).

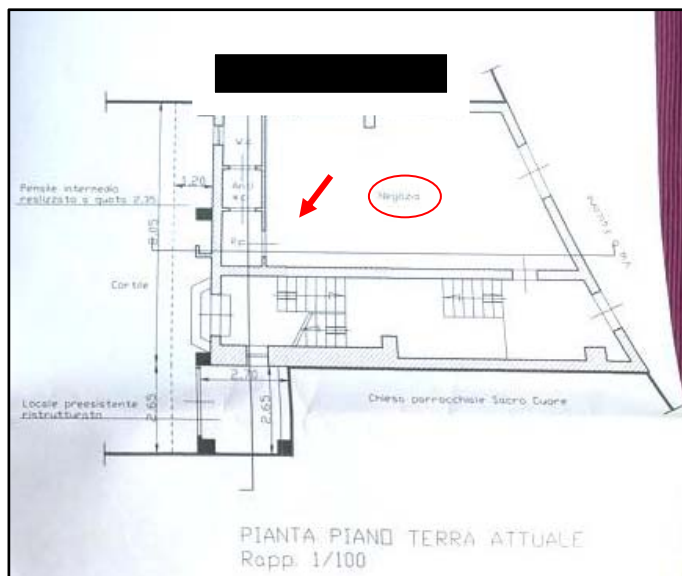
Plan. sub 1 SCIA prot. n.9087 del 17/06/2019

Per completezza, inoltre, si evidenzia che nella relazione di detta SCIA non viene menzionato il cambio di destinazione d'uso eseguito per l'immobile nel 2006, tuttavia, nei grafici viene indicata la destinazione "negozio".

Per un'immediata comprensione, si riporta di seguito un confronto il grafico allegato alla Concessione Edilizia e la planimetria redatta a seguito del rilievo eseguito, nonché del grafico catastale.
