TRIBUNALE ORDINARIO DI TORINO

CONSULENZA TECNICA D'UFFICIO

Procedimento di Esecuzione Immobiliare N° 864/2022 R.G.E.

IMMOBILE	Unità Abitativa in fabbricato semindipendente sito in Val della Torre (TO). Via Bussoneis n. 34
-----------------	--

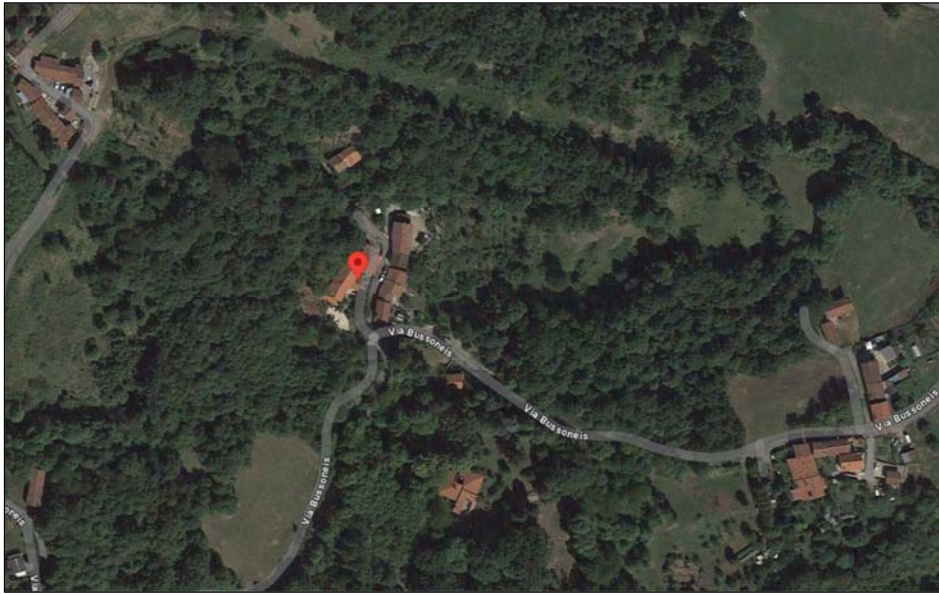
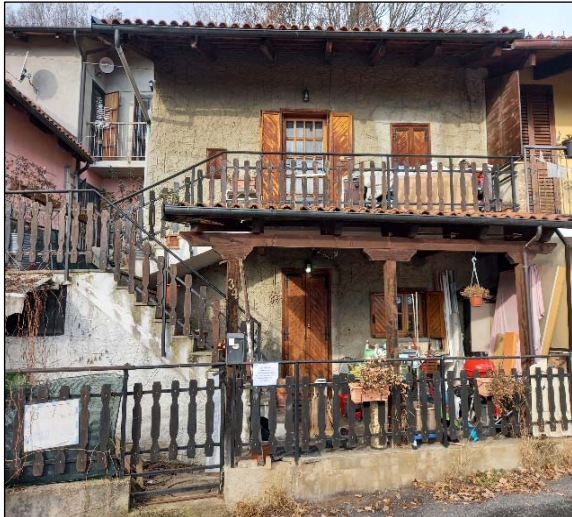
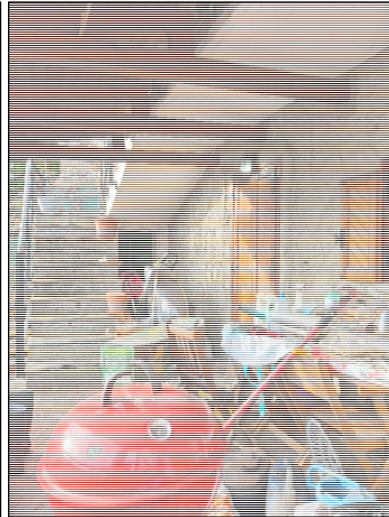
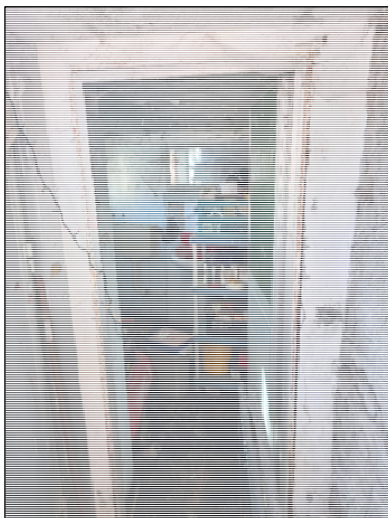
L'edificio di cui fa parte l'unità immobiliare in oggetto, è stato edificato in epoca antica e presumibilmente nel fine Ottocento. In particolare risulta elevato a due piani fuori terra, oltre sottotetto, parzialmente seminterrato, con struttura portante in muratura, esternamente intonacata e tetto in legno con manto di copertura in tegole di laterizio.

L'accesso pedonale indipendente avviene mediante un portoncino in ferro verniciato, direttamente sull'area esterna esclusiva lastricata, parzialmente coperta da un portico in legno con tegole in laterizio.

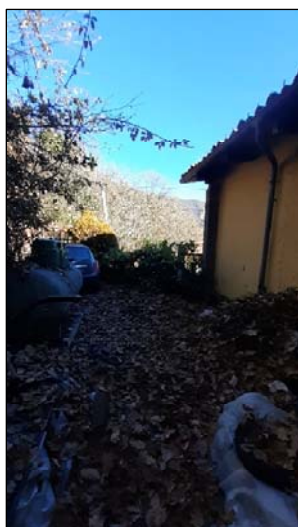
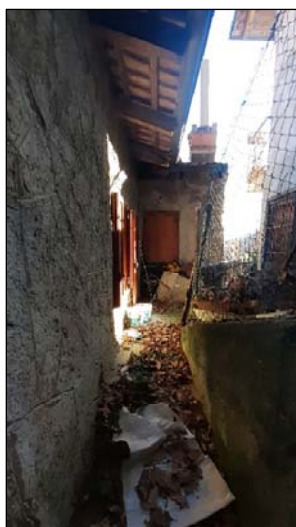
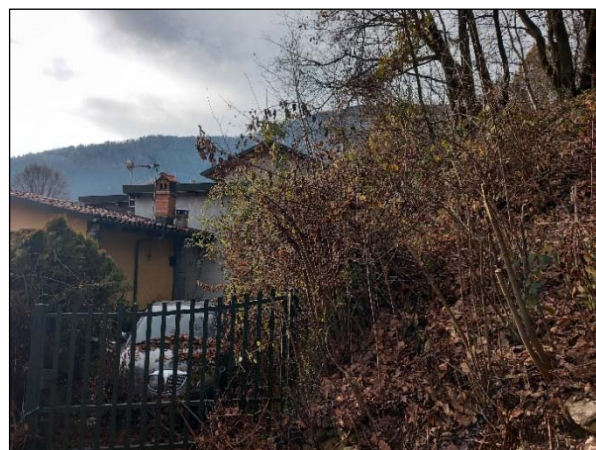
Dall'area esterna è possibile accedere sia al piano terreno del fabbricato che si compone di un locale soggiorno e di un secondo locale sul retro adibito a cucina, sia al locale lavanderia/wc esterno posto sotto l'area esterna terrazzata rialzata del piano primo che si raggiunge mediante una scala esterna in muratura.
