Tribunale di Alessandria
PROCEDURA DI ESECUZIONE IMMOBILIARE

N° Gen. Rep. **298/2023**
data udienza ex art. 569 c.p.c.: 07-05-2024

RAPPORTO DI VALUTAZIONE
Lotti 001, 002, 003, 004, 005,
006

Bene: VIA FRATELLI ROSSELLI ** - Sale (AL) - 15045

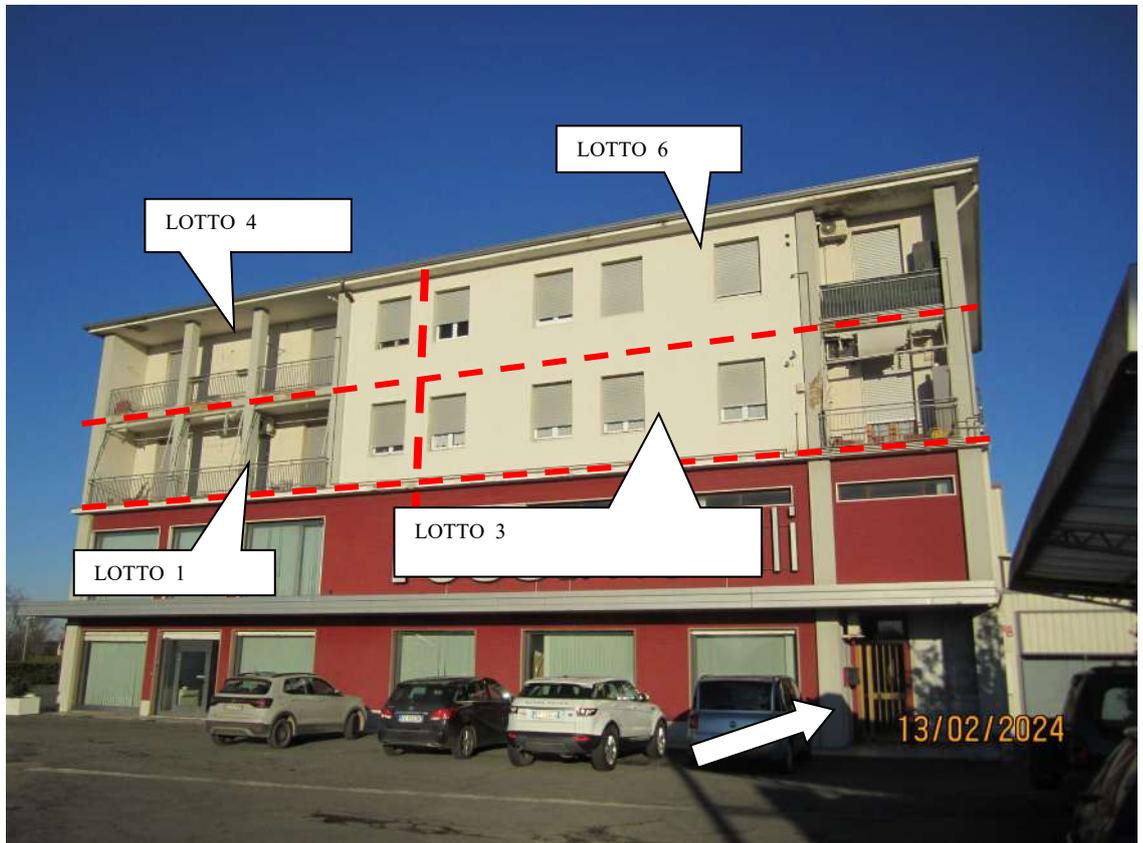
FOTO 1

Il prospetto Ovest del fabbricato dove sono ubicati i sei alloggi oggetto di esecuzione. I lotti 3 e 6 hanno ad Ovest l'unico affaccio. I lotti 1 e 4, oltre ad Ovest, si affacciano a Nord e ad Est, sul retro. Agli alloggi si accede dal portoncino indicato con la freccia.

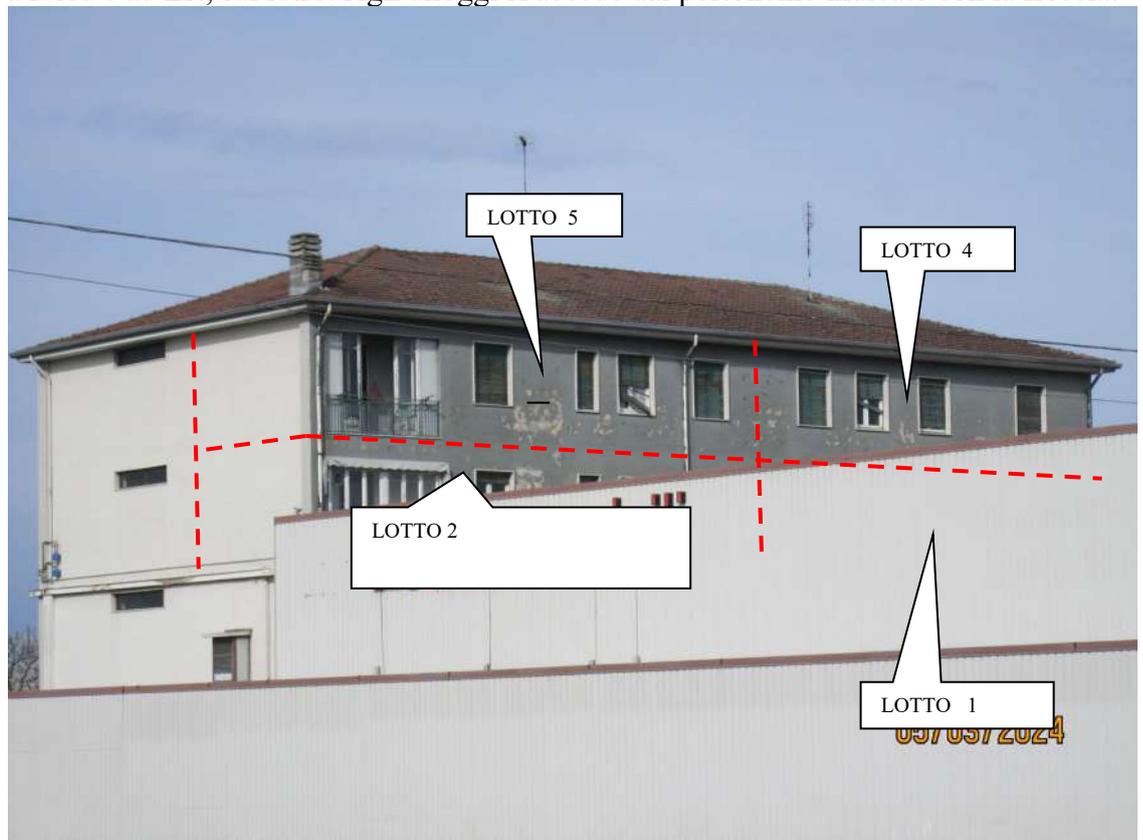
FOTO 2

Il fabbricato ripreso da Sud-Est. I lotti 2 e 5 prospettano solo verso Est. La pannellatura di tamponamento del fabbricato artigianale in primo piano nasconde parzialmente gli alloggi del piano secondo (in particolare il Lotto 1). La facciata Est e' in finitura di materiale plastico in cattivo stato di conservazione. Si notano le tapparelle del lotto 5 e 4 in pessimo stato di conservazione.

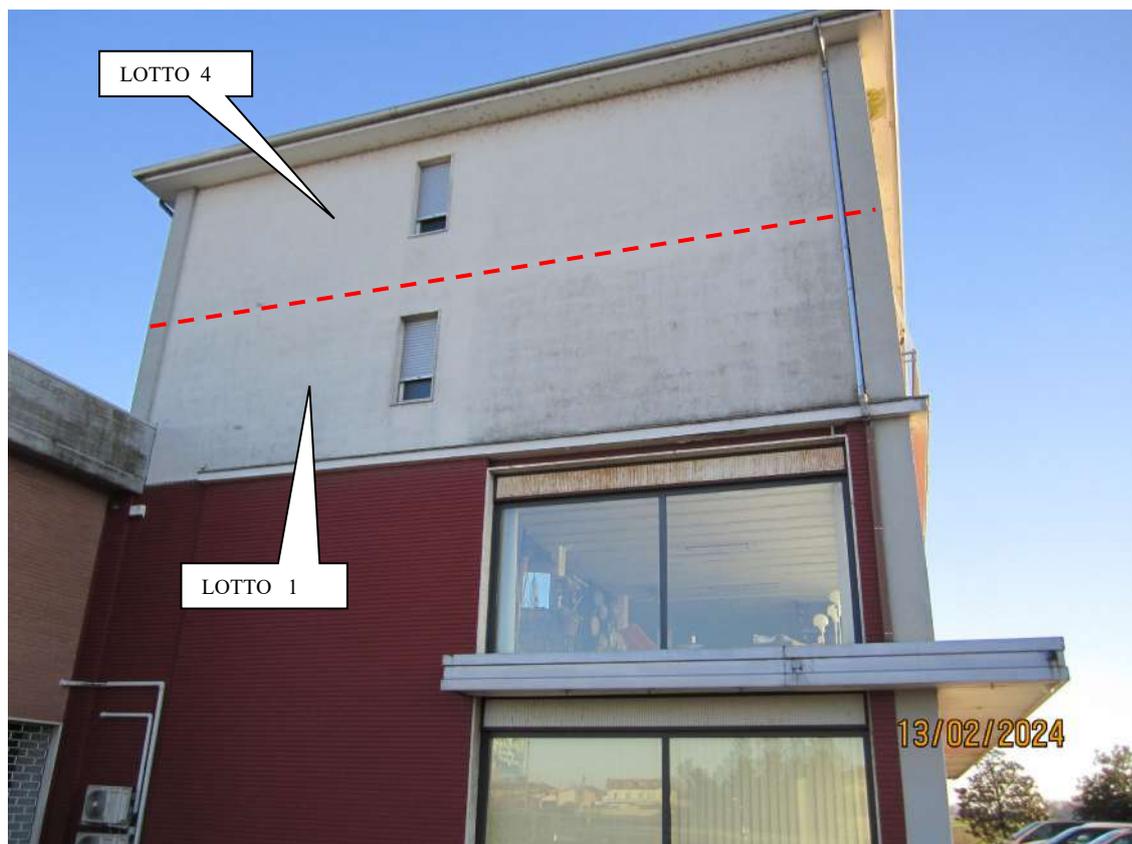
FOTO 3

Sul fronte Nord si affacciano, con la sola finestra del bagno, i Lotti 1 e 4
I primi due piani del fabbricato sono occupati da attività espositiva.

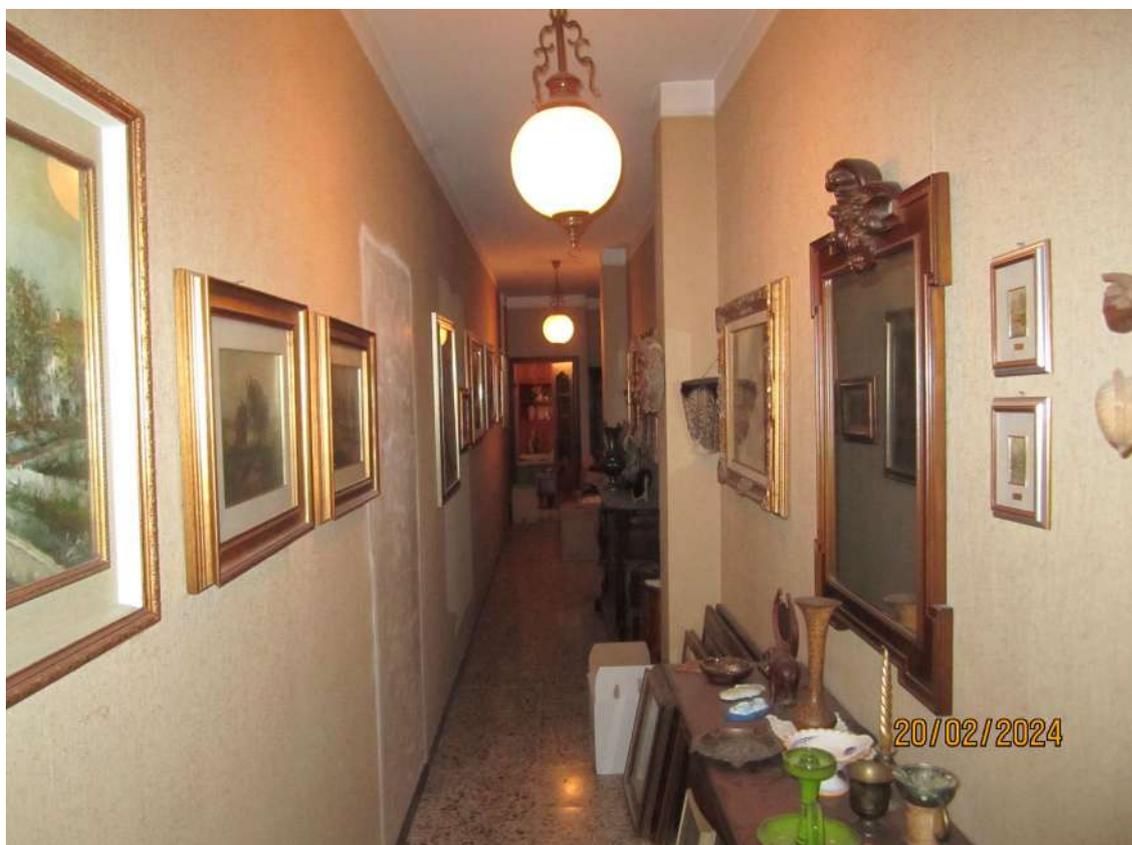
FOTO 4 – LOTTO 1 – piano secondo

Il corridoio di ingresso lungo piu' di 13 metri (e largo poco piu' di un metro) che conduce, di fronte sul fondo, al soggiorno.

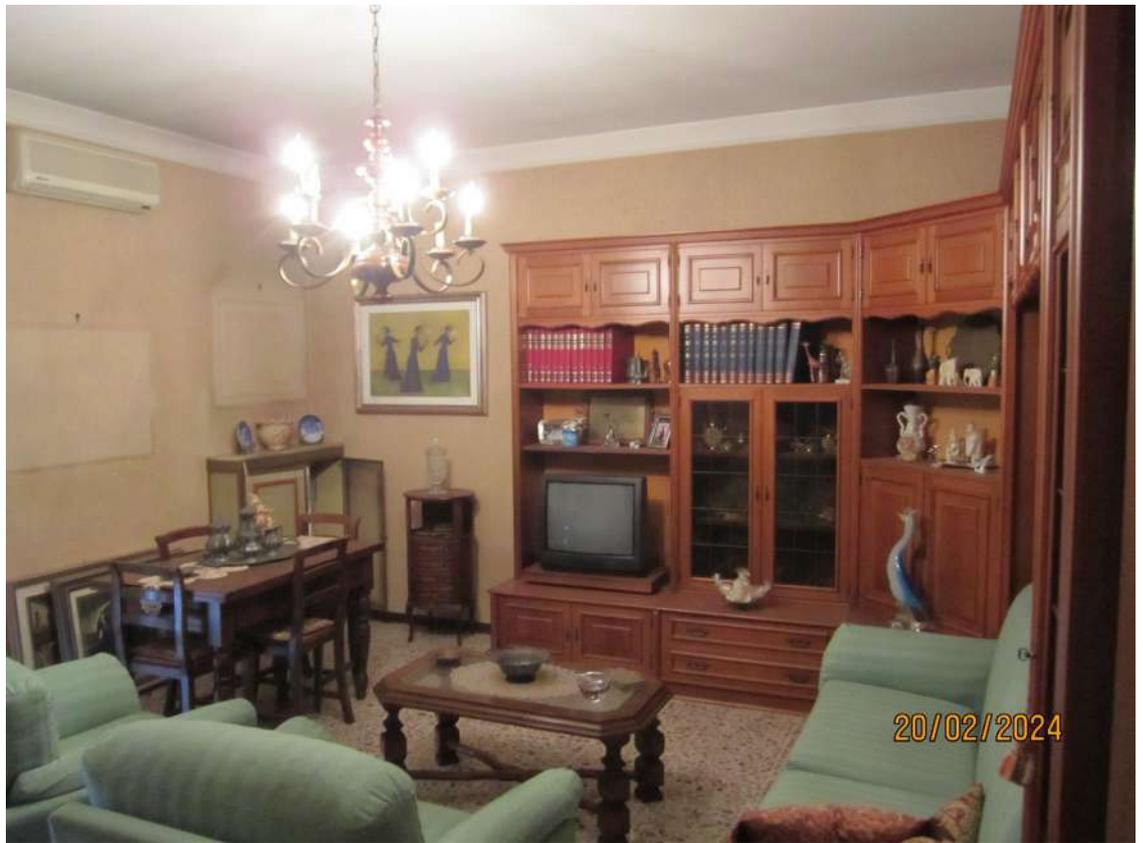
FOTO 5 -LOTTO 1 – piano secondo

L'ambiente soggiorno, comunicante direttamente con la cucina abitabile.
Visibile il condizionatore di cui e' dotato l'alloggio.

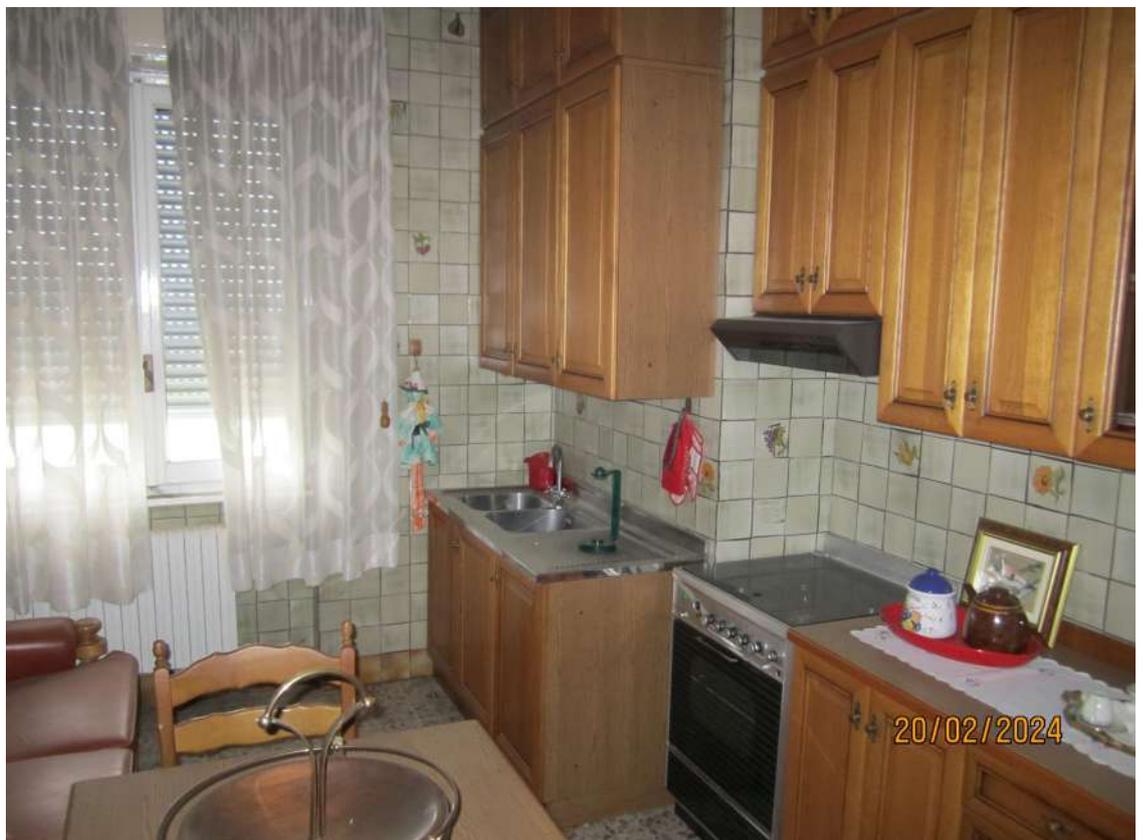
FOTO 6 - LOTTO 1 – piano secondo

Scorcio della cucina abitabile, con il rivestimento in materiale ceramico rifatto in tempi relativamente recenti.

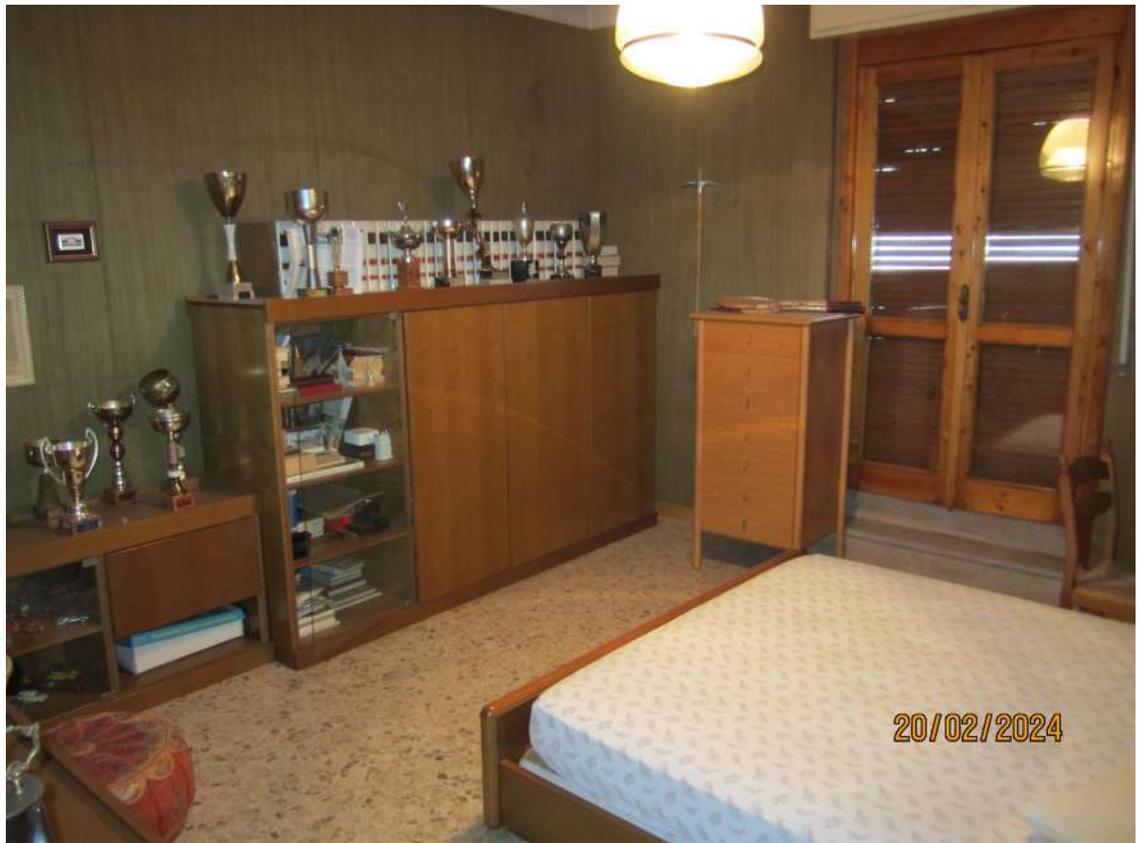
FOTO 7 – LOTTO 1 – piano secondo

La camera da letto da cui si accede con porta finestra al tetto del fabbricato artigianale, praticamente a livello del secondo piano dell'edificio.

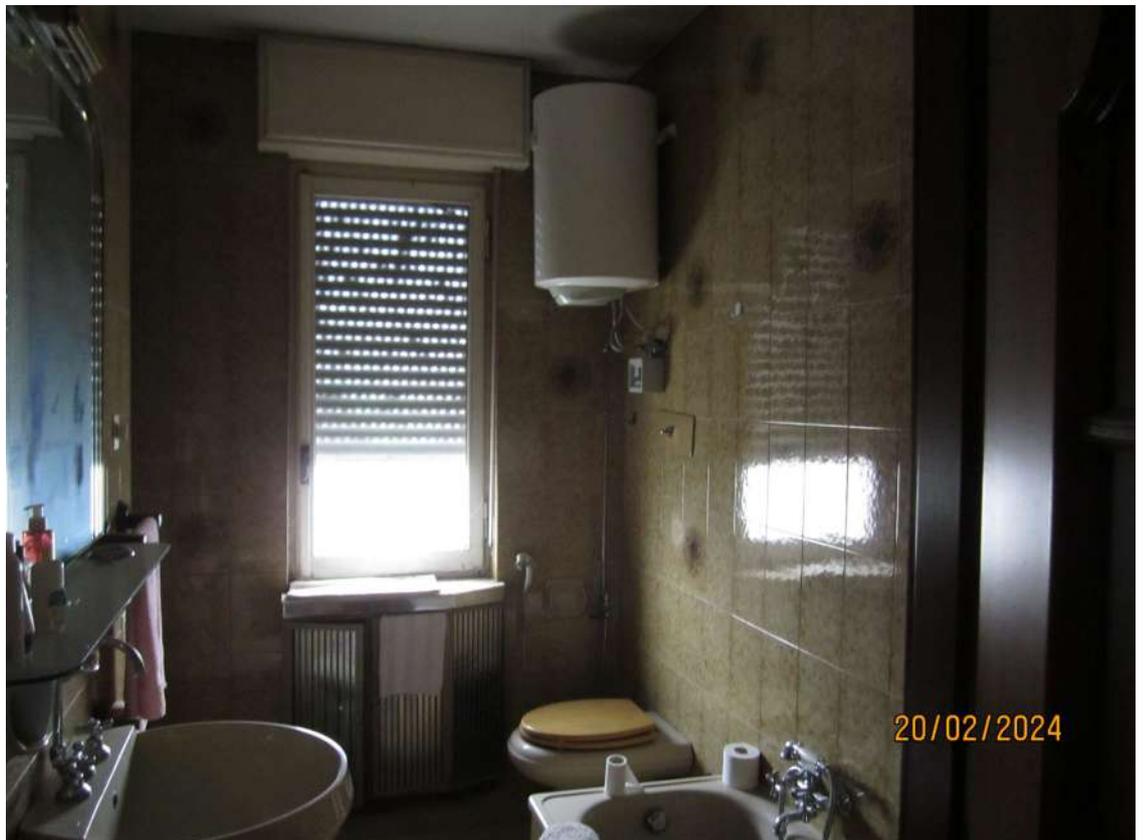
FOTO 8 – LOTTO 1 – piano secondo

Il bagno, rifatto in anni recenti, con il boiler per la produzione di acqua calda, presente in tutti gli alloggi.

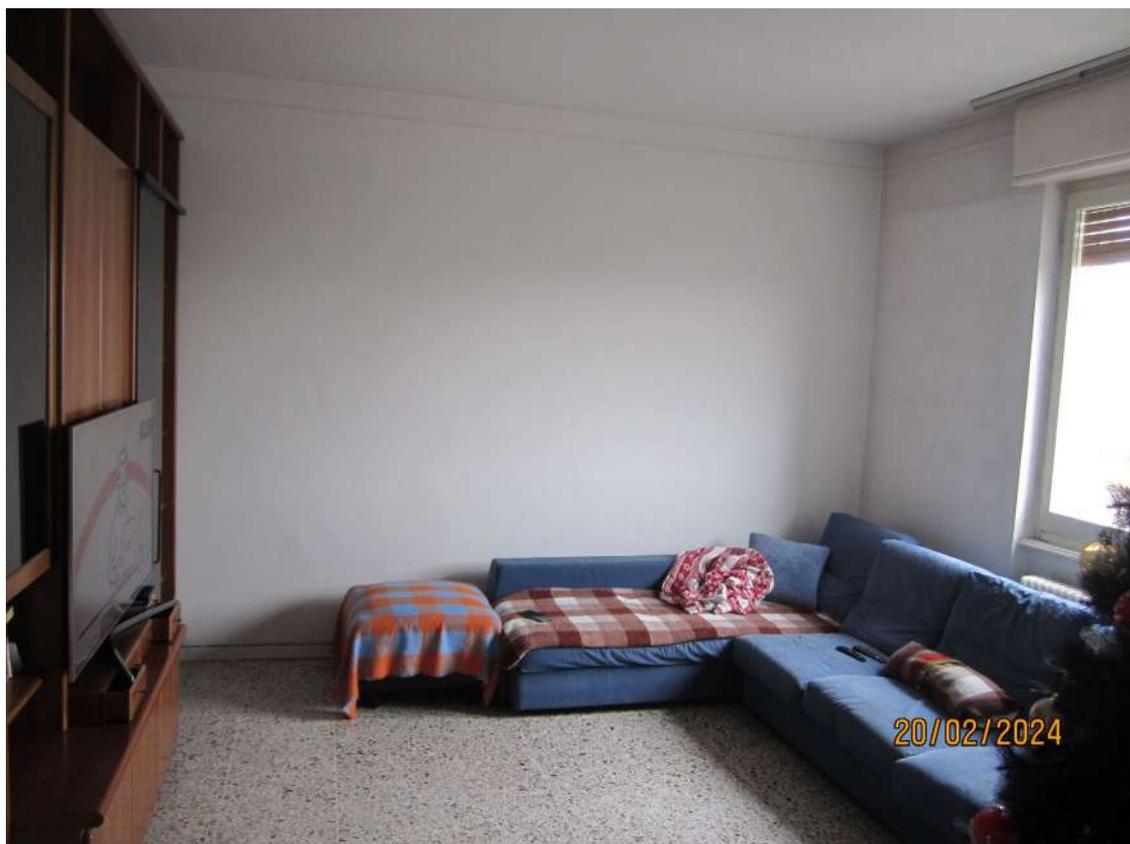
FOTO 9 – LOTTO 2 - piano secondo

L'ambiente soggiorno del lotto 2. L'alloggio, ristrutturato interamente alcuni anni fa, si presenta in buono stato di conservazione, decisamente meglio degli altri alloggi.

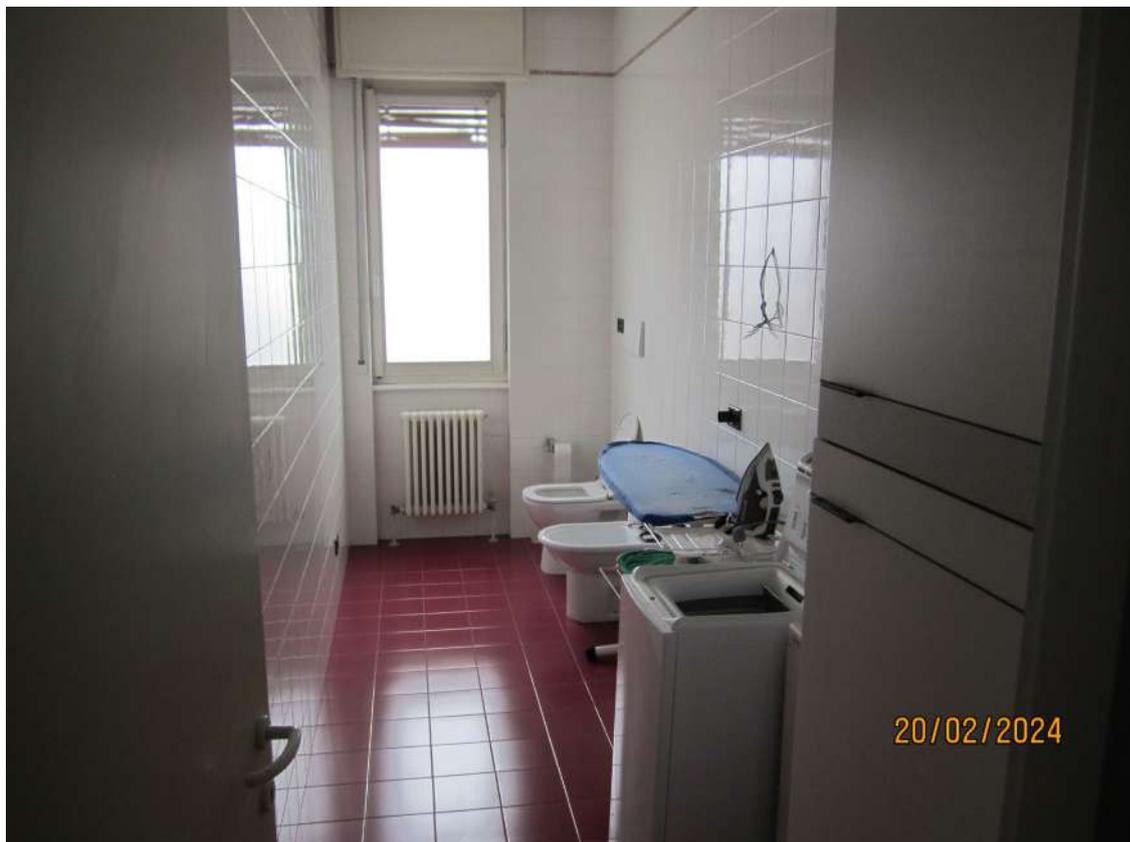
FOTO 11 – LOTTO 2 – piano secondo

Il bagno e' stato ristrutturato con l'aggiunta della doccia in nicchia (dietro la porta di ingresso, a sinistra).

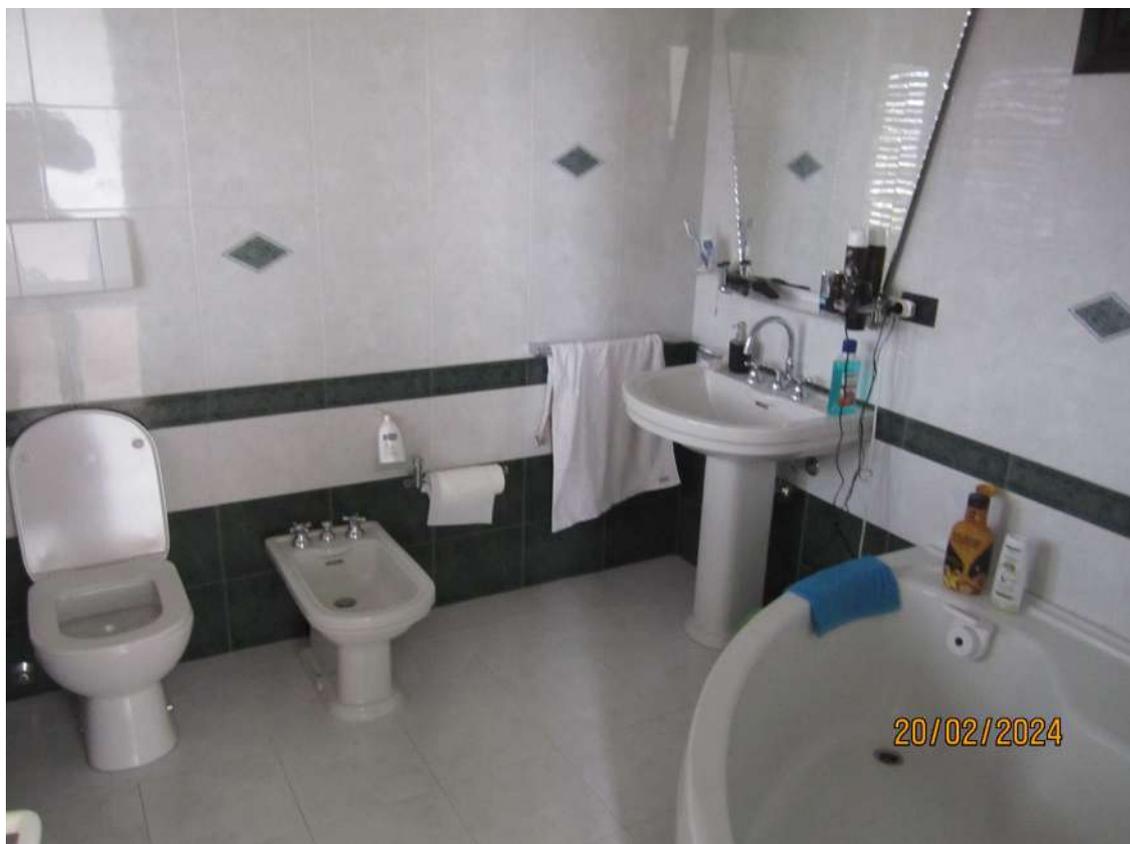
FOTO 12 – LOTTO 2 – piano secondo

Un ampio e moderno bagno con vasca semicircolare e' collegato direttamente alla camera da letto matrimoniale.

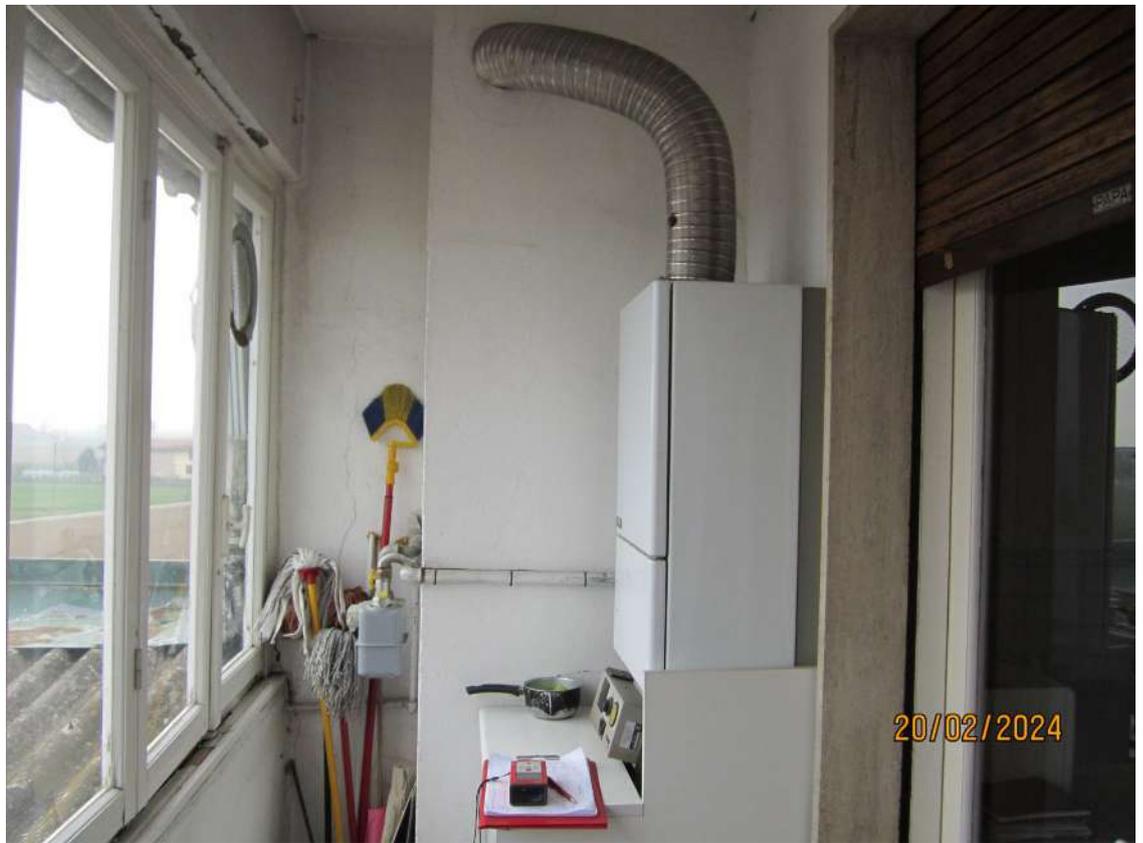
FOTO 13 – LOTTO 2 – piano secondo

La caldaietta a gas metano posizionata sul balcone (praticamente una veranda, visto il serramento in legno che lo chiude) annesso alla cucina.

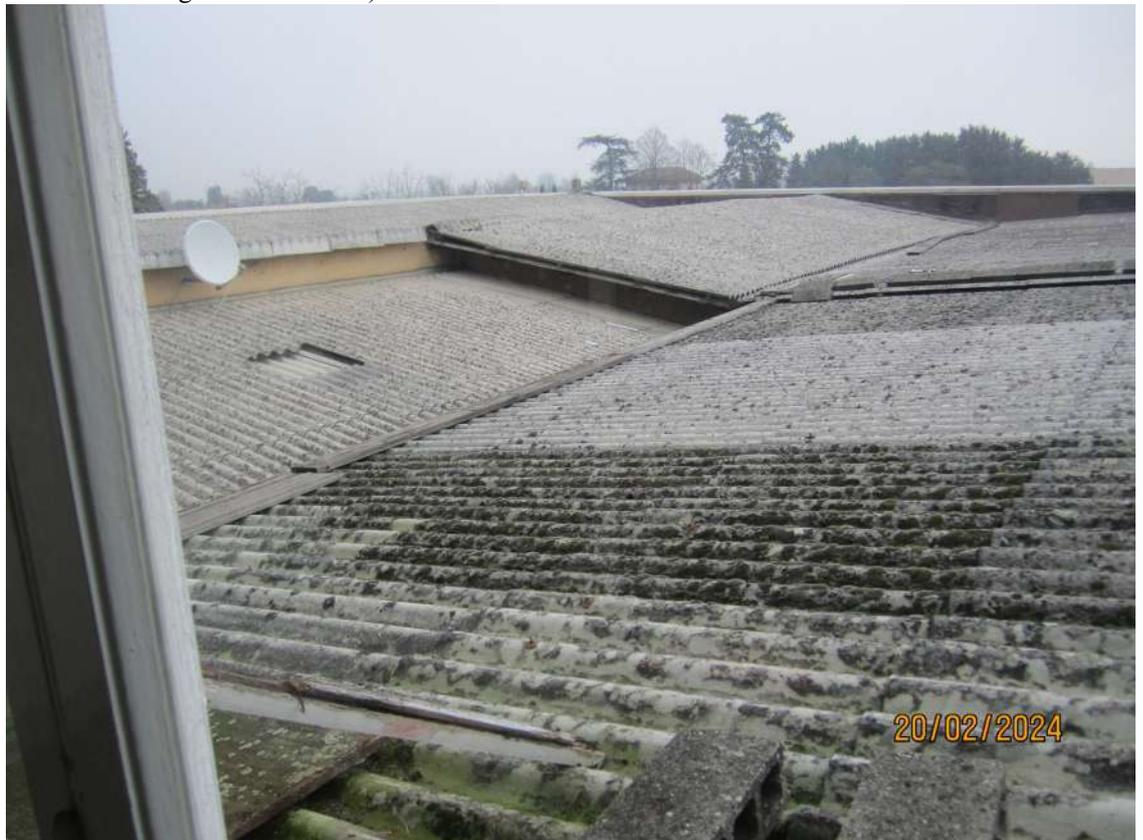
FOTO 14 – LOTTO 2 – piano secondo

Il balcone, come tutte le aperture dell'alloggio, prospetta direttamente sul tetto del capannone artigianale con manto di copertura in fibrocemento (ecologico, come afferma il Proprietario, "non ecologico" a parere dello scrivente, sulla base peraltro del semplice esame visivo).

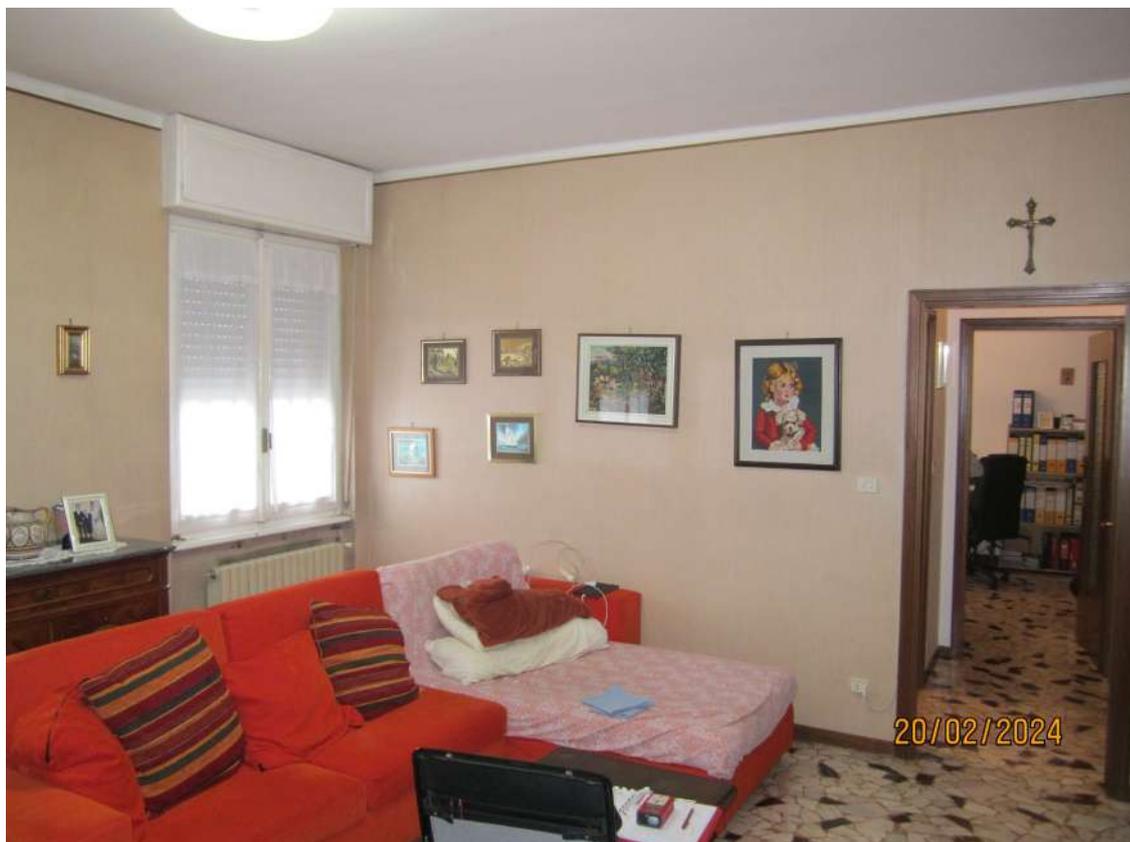
FOTO 15 – LOTTO 3 – piano secondo

Il soggiorno dell'alloggio contrassegnato dal Lotto 3, così come appare dall'ingresso. Privo di disimpegni dispersivi, l'alloggio, di dimensioni ridotte, si presenta razionalmente suddiviso e in discreto stato di conservazione.

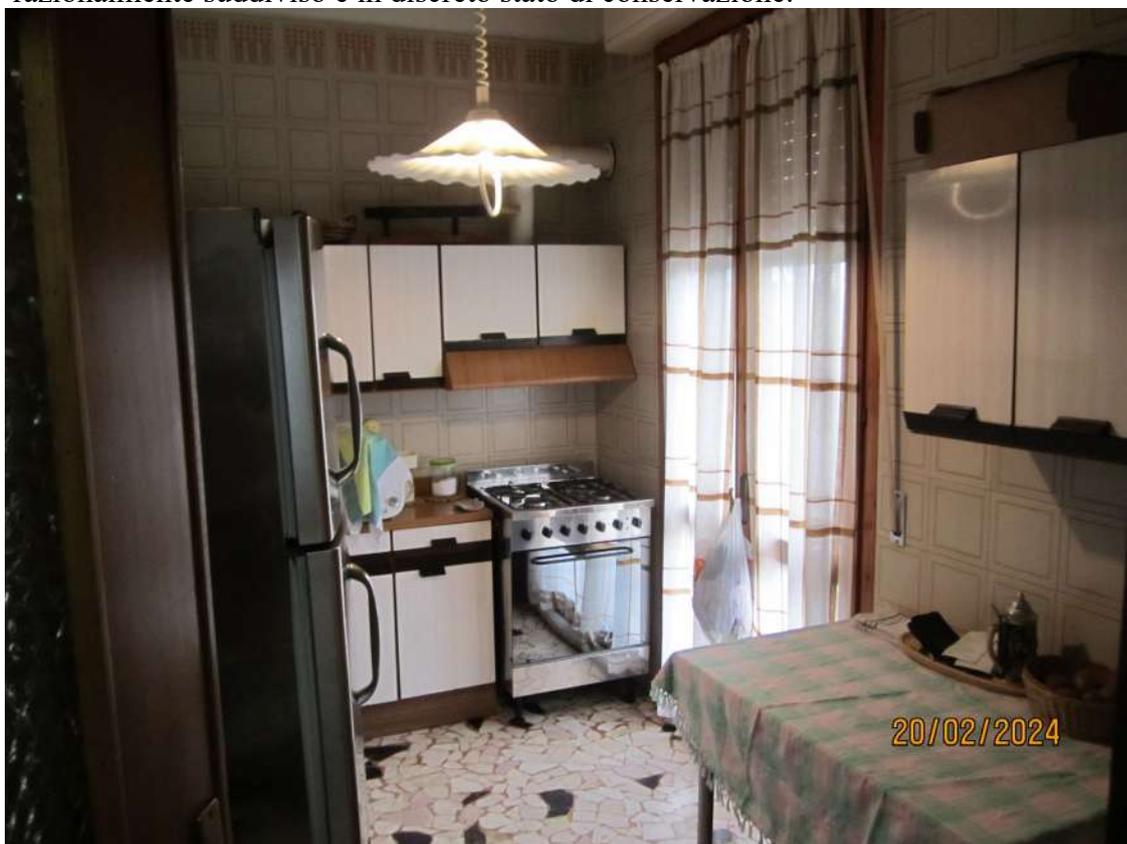
FOTO 16 – LOTTO 3 – piano secondo

La cucina, di ridotte dimensioni, comunica con porta-finestra col balcone. Tutte le aperture di affacciano sul fronte Ovest.

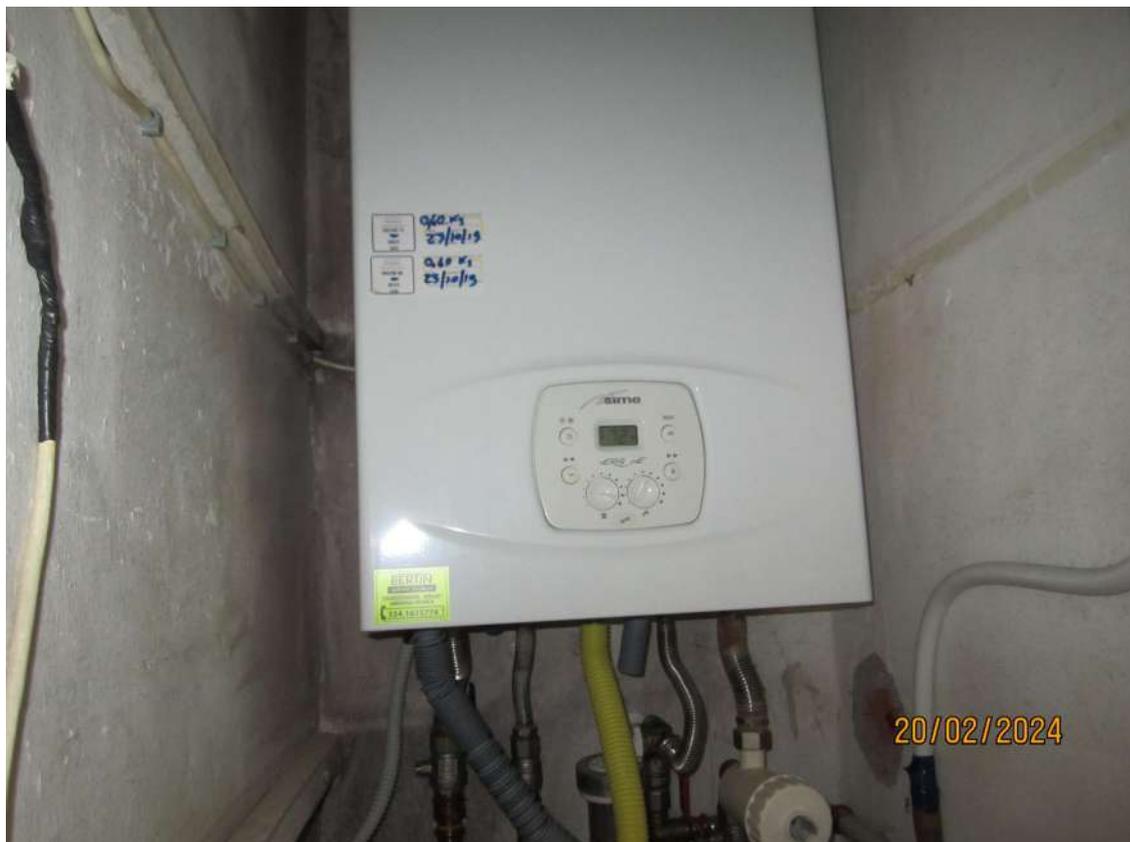
FOTO 17 – LOTTO 3 – piano secondo

La caldaietta a metano in una nicchia della cucina. E' questo uno dei tre alloggi che sono stati staccati dall'impianto originario condominiale (che comprendeva anche le attivita' commerciali ed artigianali) passando al riscaldamento individuale.

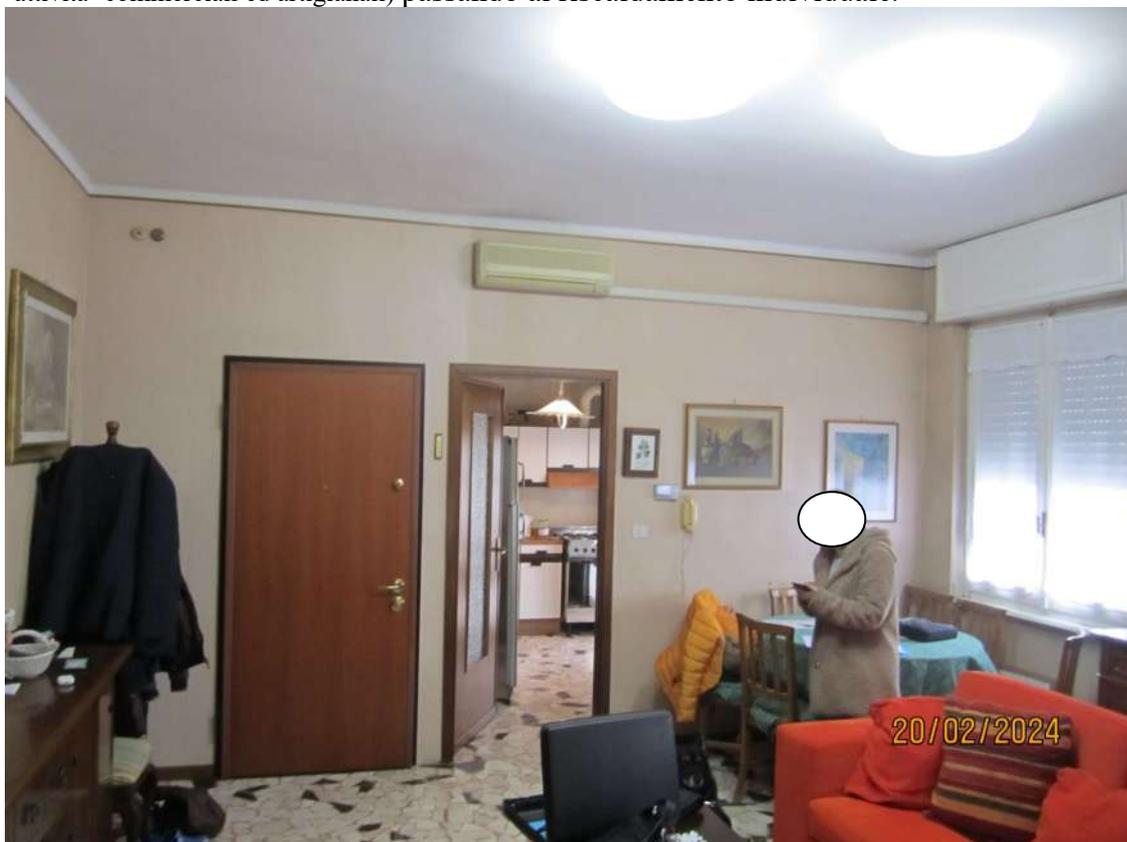
FOTO 18 – LOTTO 3 – piano secondo

Il soggiorno vista da altra angolazione. Visibile il portoncino di ingresso (blindato) contiguo alla porta della cucina.

L'alloggio e' dotato di condizionatore (sopra la porta della cucina).

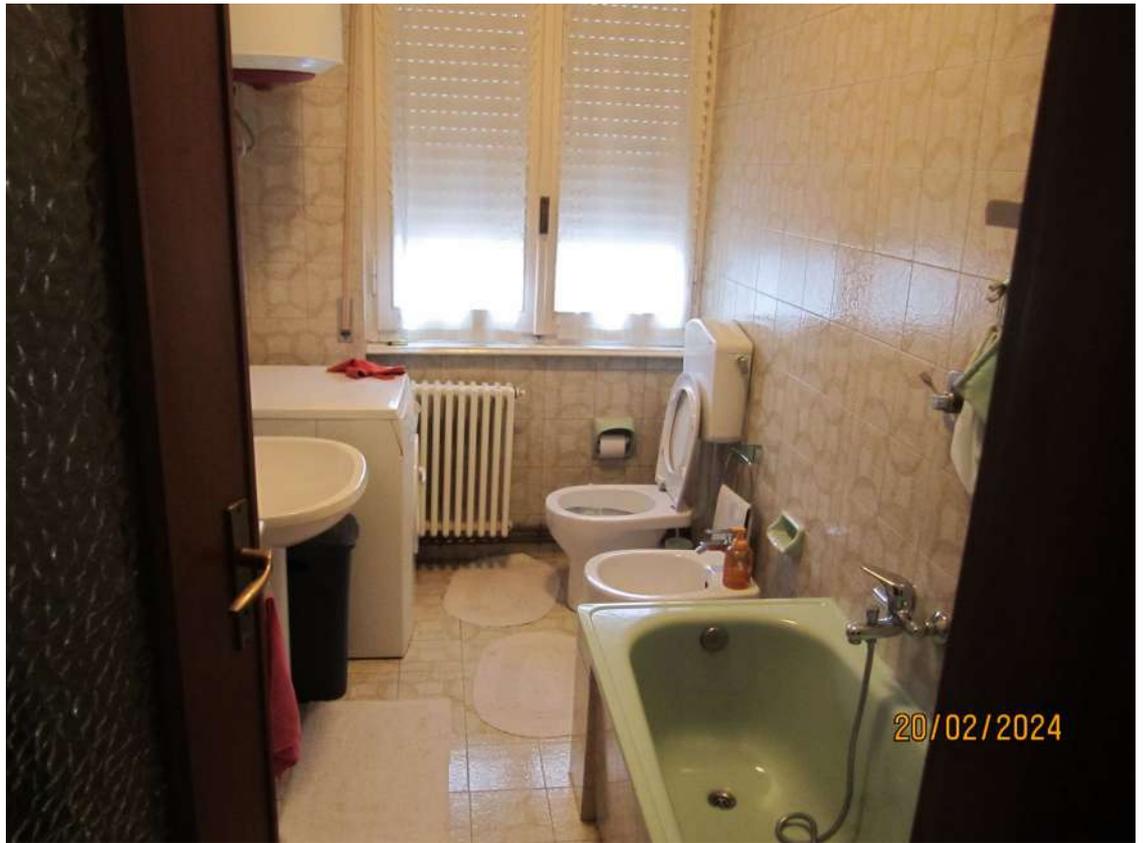
FOTO 19 – LOTTO 3 – piano secondo

Il bagno con la classica disposizione degli attrezzi.

Pavimento e rivestimento in buono stato di conservazione.

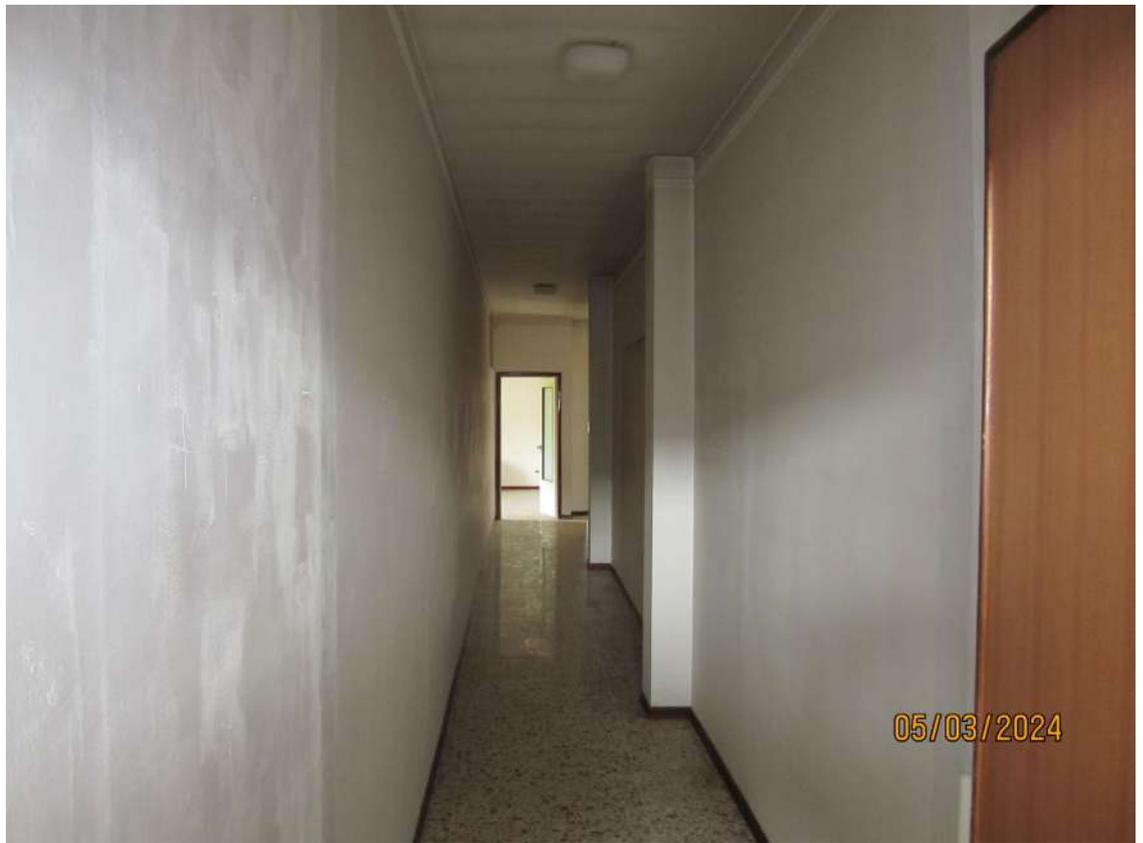
FOTO 21 – LOTTO 4 – piano terzo

L'alloggio del Lotto 4 al piano terzo con il lungo corridoio di ingresso.

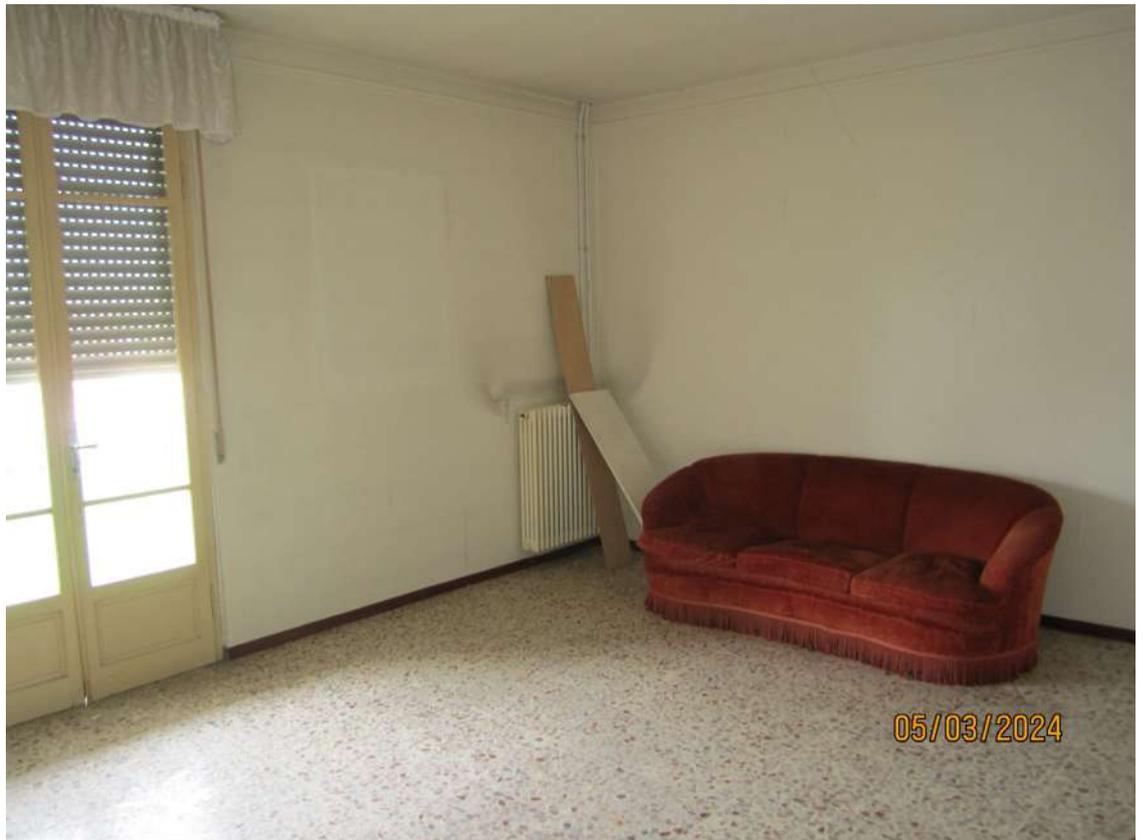
FOTO 22 – LOTTO 4 – piano terzo

Il soggiorno in fondo al corridoio di ingresso della foto precedente. La porta finestra da' sul balcone, lato Ovest.

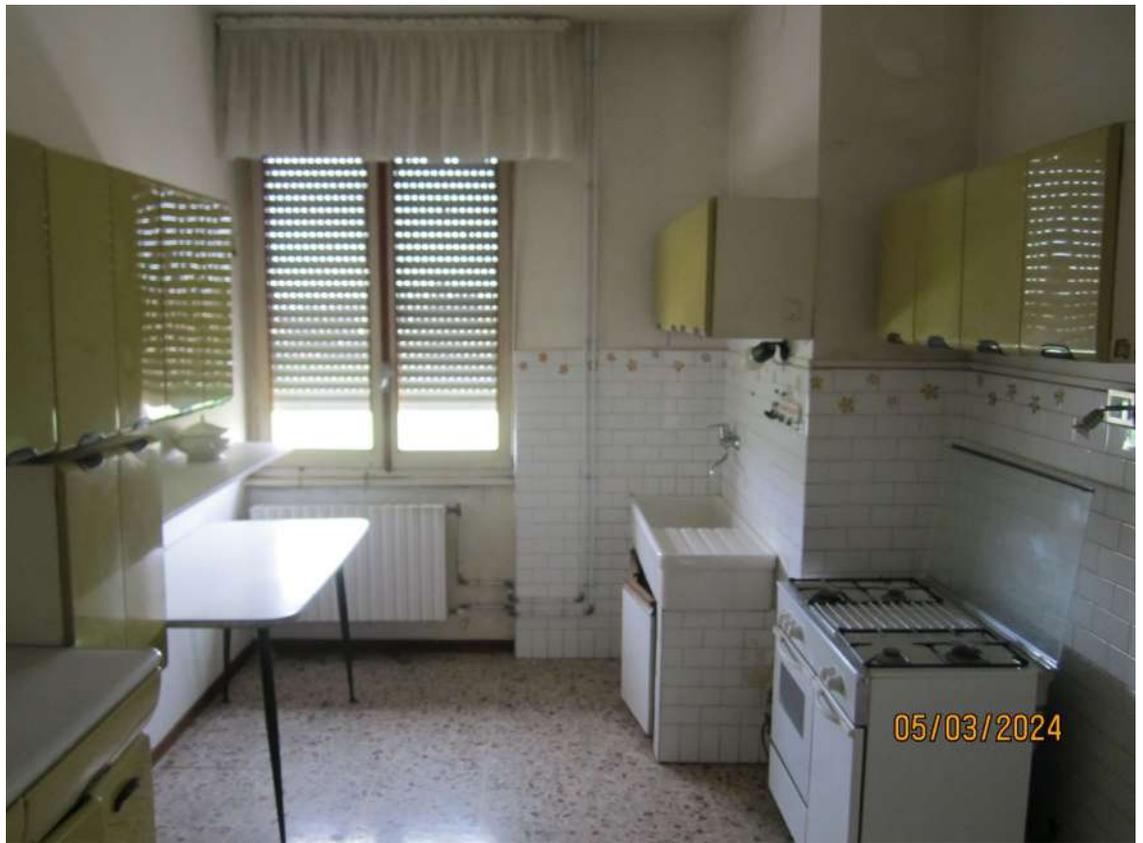
FOTO 23 – LOTTO 4

La cucina abitabile, annessa al soggiorno, e' ancora originale dell'epoca della costruzione. Si notano le tubazioni esterne dell'impianto di riscaldamento, a seguito del distacco dalla caldaia centralizzata e conseguente formazione di impianto individuale.

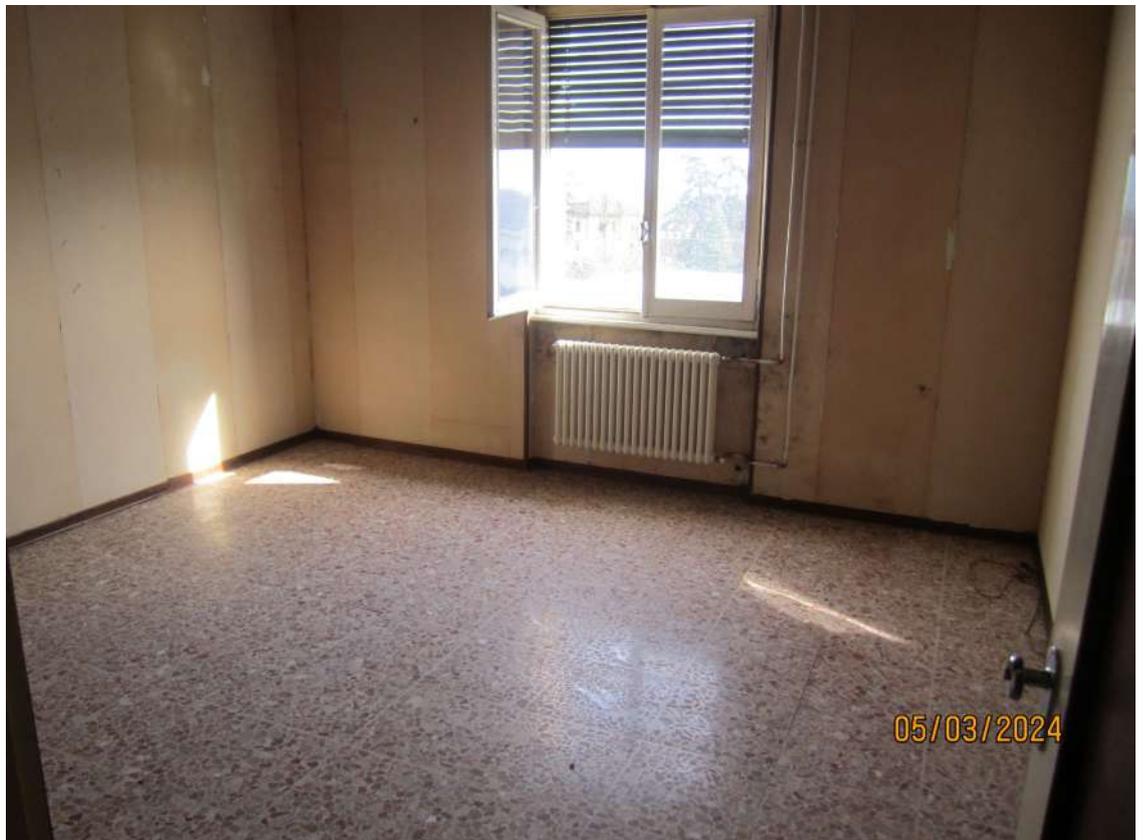
FOTO 24 – LOTTO 4 – piano terzo

Scorcio di una delle camere, di buona metratura, che caratterizzano l'alloggio, la cui superficie lorda raggiunge i 150 mq. (25 circa dei quali sono disimpegni).
