Tribunale di Alessandria
PROCEDURA DI ESECUZIONE IMMOBILIARE

N° Gen. Rep. **298/2023**
data udienza ex art. 569 c.p.c.: 07-05-2024

RAPPORTO DI VALUTAZIONE
Lotti 001, 002, 003, 004, 005,
006

Bene: VIA FRATELLI ROSSELLI ** - Sale (AL) - 15045

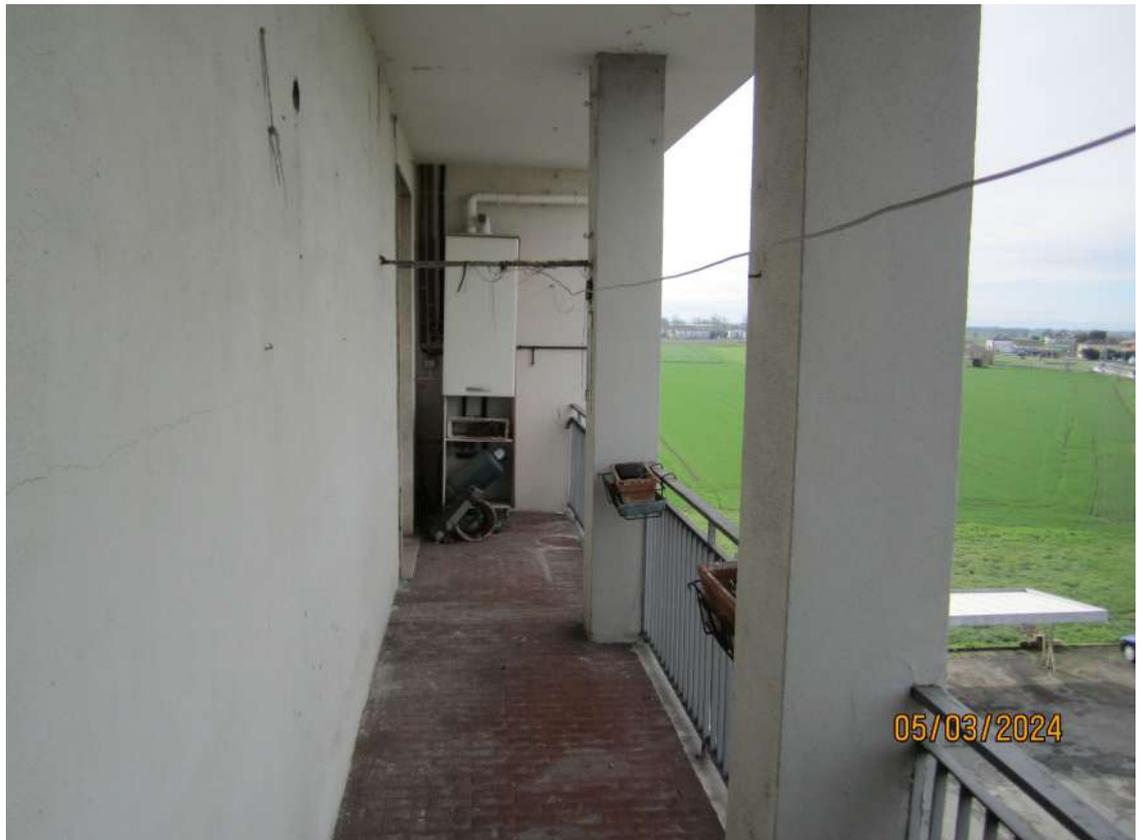
FOTO 26 – LOTTO 4 – piano terzo

Il lungo balcone rivolto ad Ovest con, sullo sfondo, la caldaietta a metano.
Il pavimento in gres del balcone si presenta in cattivo stato di conservazione con ampie parti staccate dal sottofondo.

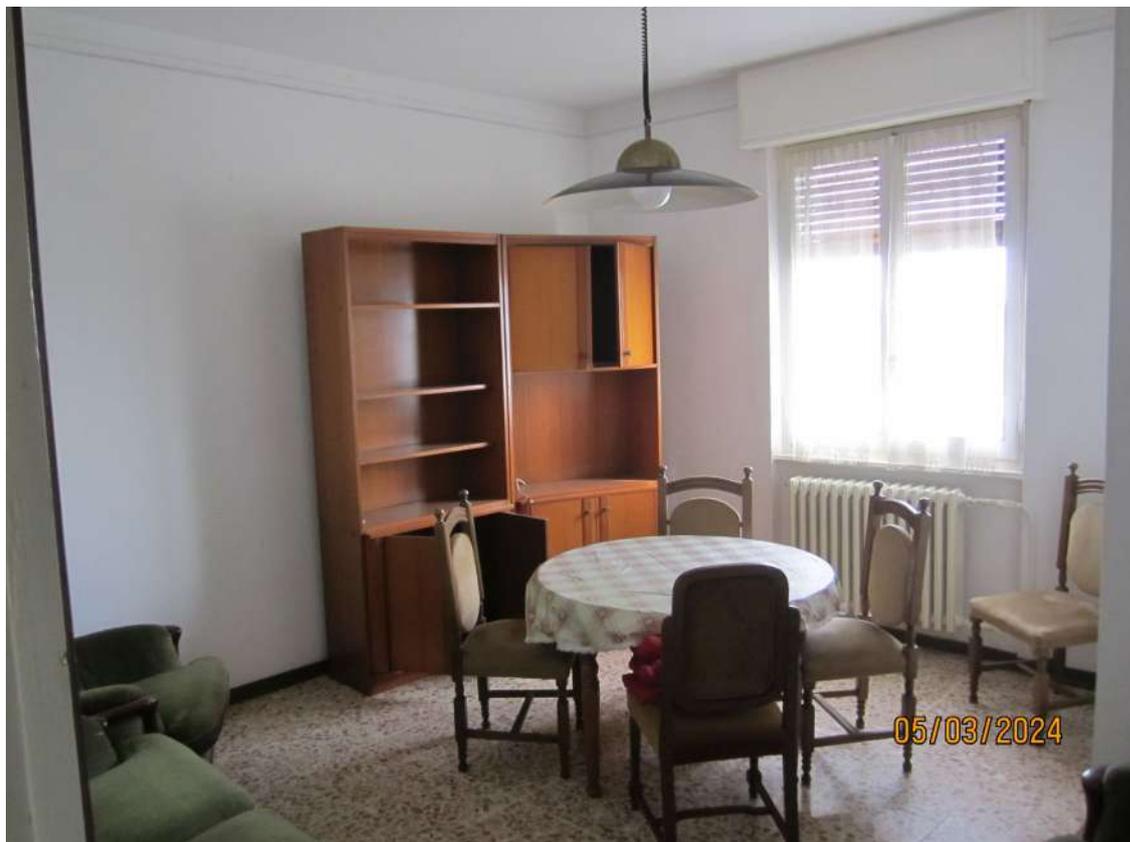
FOTO 27 – LOTTO 5 – piano terzo

Scorcio del soggiorno del lotto 5, direttamente comunicante con l'ingresso. Tutti gli ambienti dell'alloggio, disimpegnati da un lungo corridoio, si affacciano verso Est.

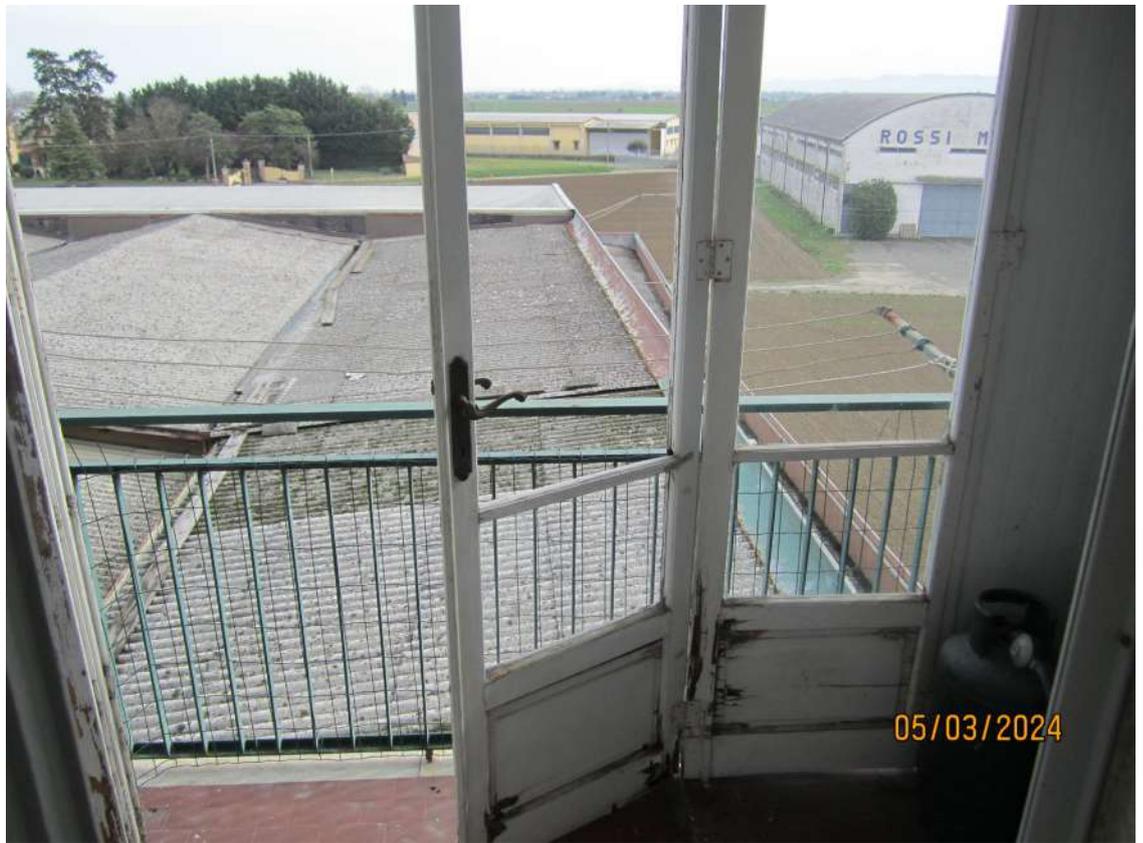
FOTO 29 – LOTTO 5 – piano terzo

Dal balcone, che un vecchio serramento a filo ringhiera di fatto lo trasforma in veranda, ci si affaccia sul tetto del capannone artigianale il cui manto di copertura ha tutta l'aria di essere in fibrocemento "non ecologico" (contrariamente a quanto afferma il Proprietario).

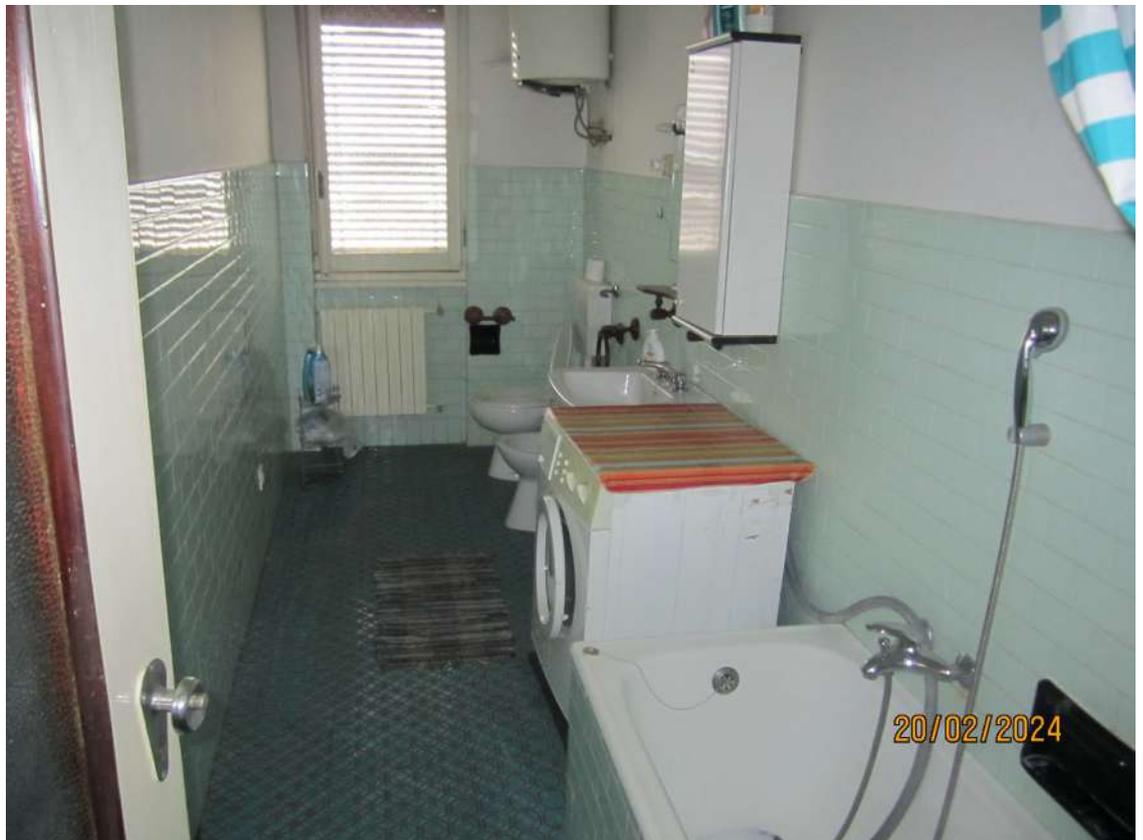
FOTO 30 – LOTTO 5 – piano terzo

Il bagno, di forma stretta ed allungata, da' l'idea di non essere mai stato ristrutturato. Visibile il boyler elettrico per produzione acqua calda, comune peraltro a tutti gli Alloggi.

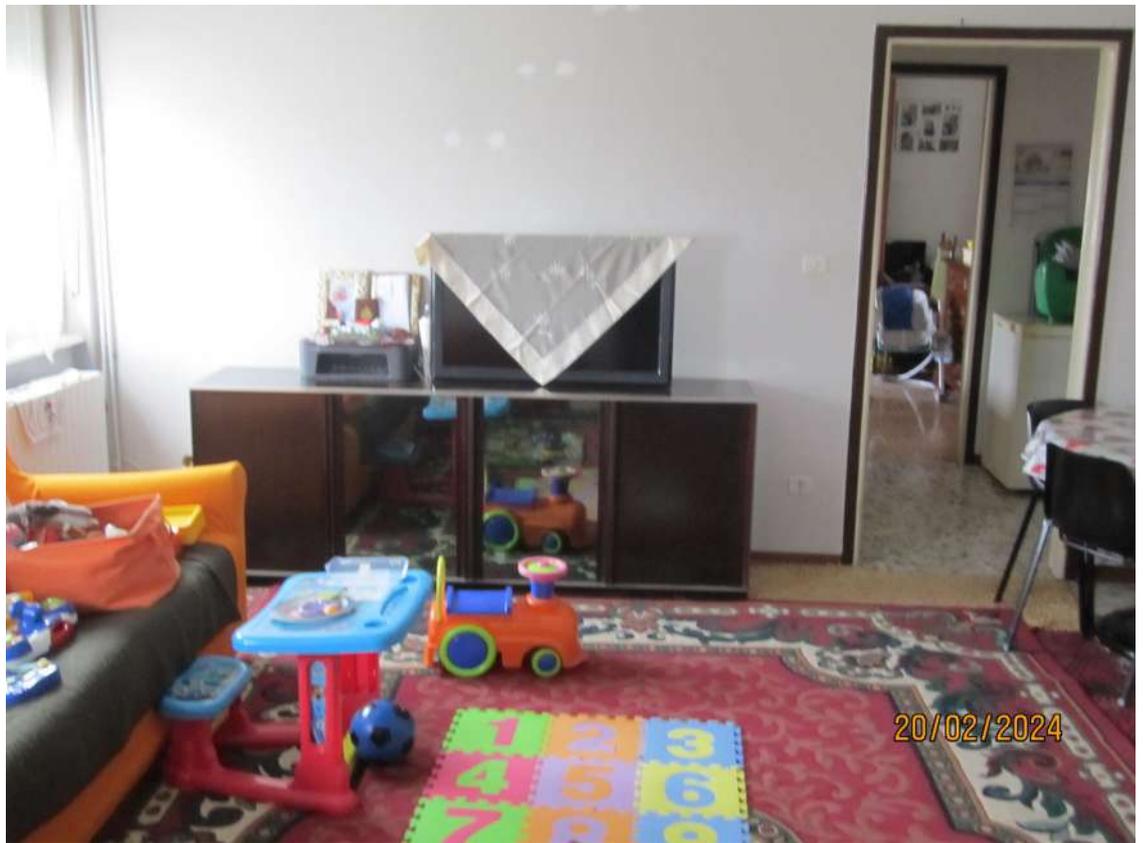
FOTO 32 – LOTTO 6 – piano terzo

Il soggiorno del Lotto 6, così come si vede dalla porta di ingresso all'alloggio. L'alloggio, di ridotta metratura, è razionalmente suddiviso, senza dispersivi spazi di disimpegno. Tutti gli ambienti prospettano verso Ovest.

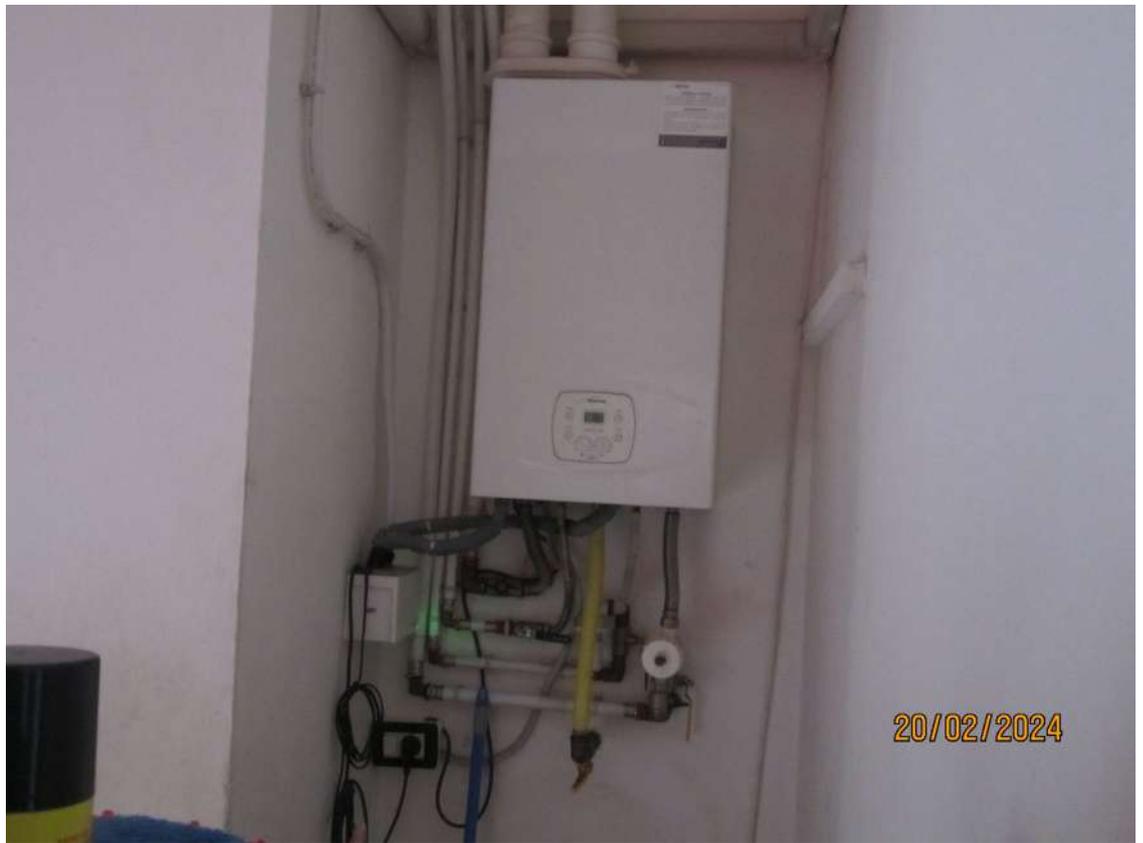
FOTO 34 – LOTTO 6

La caldaia di impianto riscaldamento individuale in una nicchia della cucina.

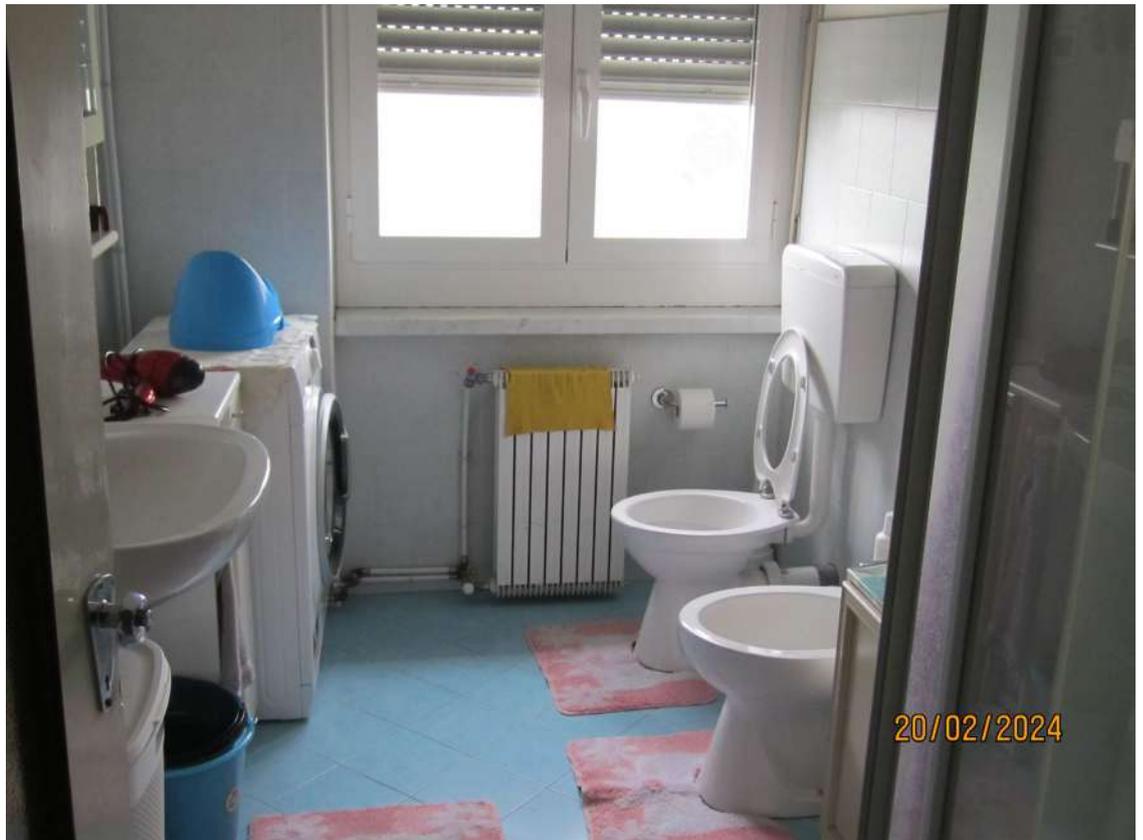
FOTO 35 – LOTTO 6

Il bagno con doccia, in normale ceramica, sufficientemente decoroso.

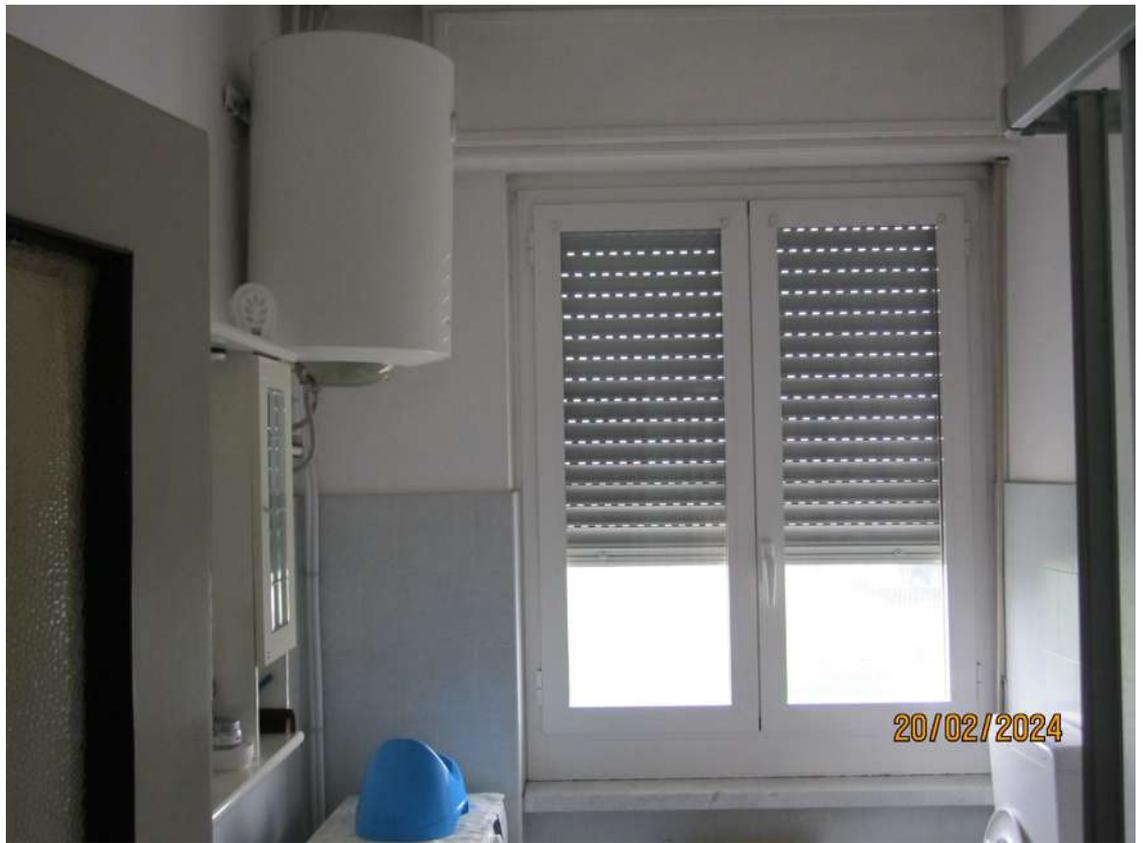
FOTO 36 – LOTTO 6 – piano terzo
Il boyler nell'ambiente bagno per produzione acqua calda.
