## **PREMESSA E MANDATO DI CONSULENZA**

L'unità immobiliare pignorata è l'intera piena proprietà di una abitazione, facente parte di un piccolo fabbricato sito in Palermo (PA), via San Lorenzo Colli n. 104, posta al piano terra, identificato al N.C.E.U. del Comune di Palermo al fg. 22, p.lla 820, subalterno 5, per la quota di un 1/1 del diritto di piena proprietà, di **A** nato a XXXXXXXX il 00.00.0000, c.f.: XXXXXXXXXXXXXXXX.

L'immobile oggetto della presente relazione è un'abitazione, sita in Palermo (PA), via San Lorenzo Colli n. 104, posta al piano terra di un piccolo fabbricato a due elevazioni fuori terra, identificata al N.C.E.U. del Comune di Palermo al fg. 22, p.lla 820, subalterno 5.

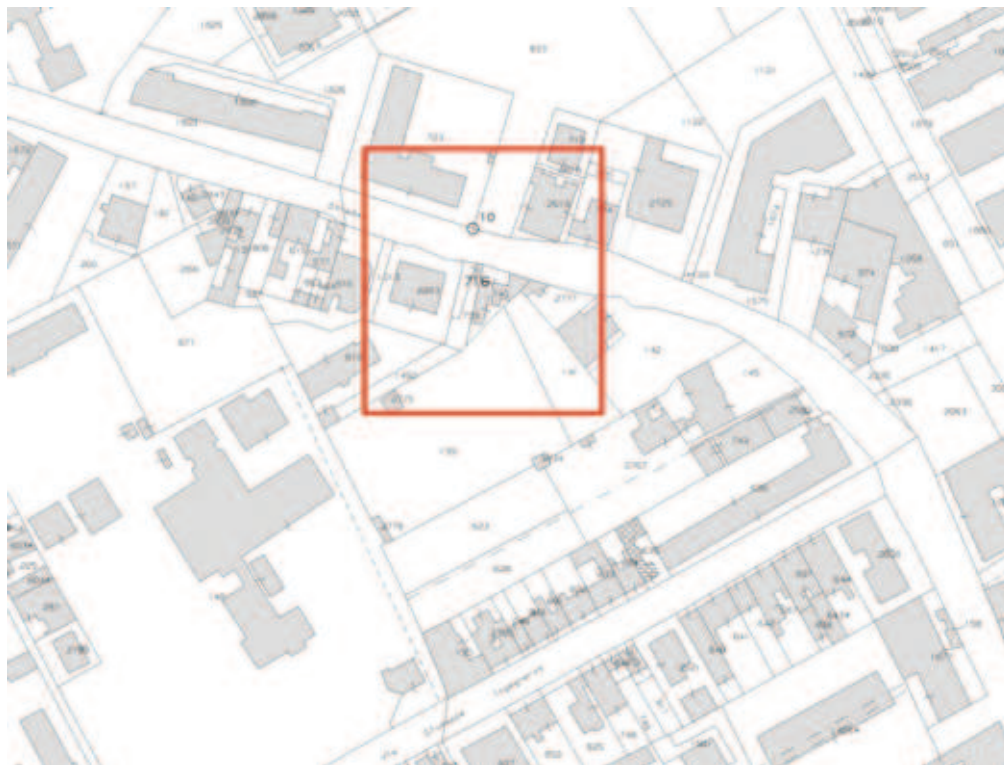
Estratto di mappa catastale – foglio 22 particella 716 (catasto terreni)

Il fabbricato di cui è parte l'appartamento pignorato è stato edificato sulla particella identificata al N.C.T. di Palermo al foglio 22, particella 716, qualità ENTE URBANO.

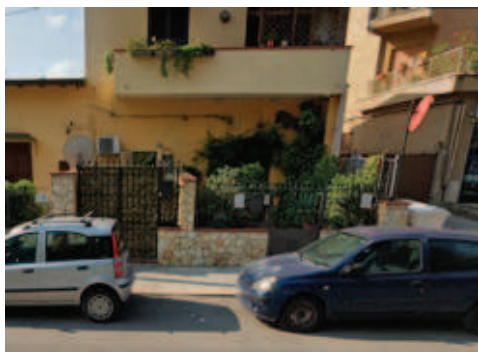
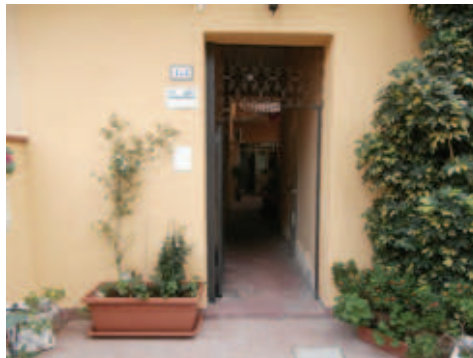
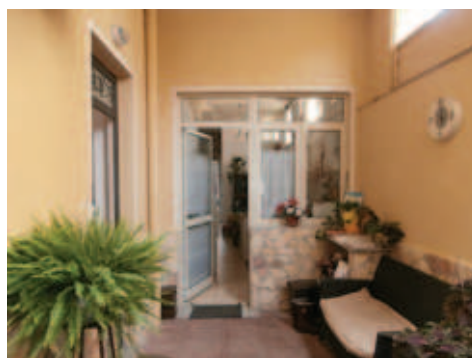
L'abitazione è composta da soggiorno, a cui si accede da un portoncino in ferro battuto e vetro, camera da pranzo, due camere da letto di cui una con finestra prospiciente la cucina, l'altra dotata di una finestra prospiciente una chiostrina di pertinenza, ripostiglio e wc bagno entrambi dotati di finestre prospicienti la chiostrina anzidetta,

un piccolo corridoio di disimpegno, la chiostrina di pertinenza in parte coperta da una tettoia, la cucina posta all'interno della veranda prospiciente la corte comune.

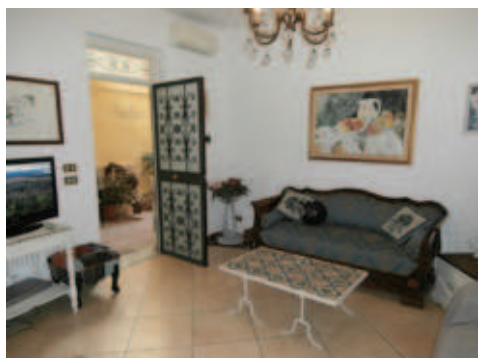
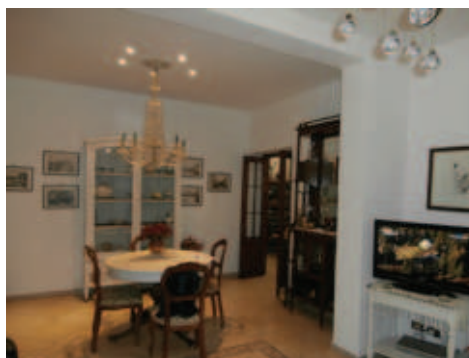
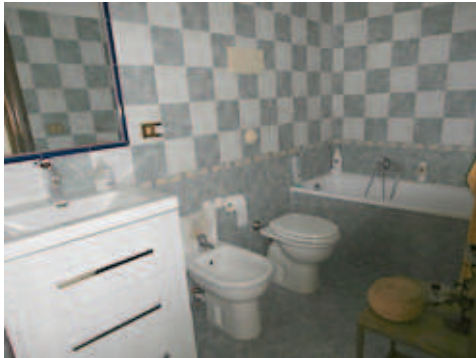
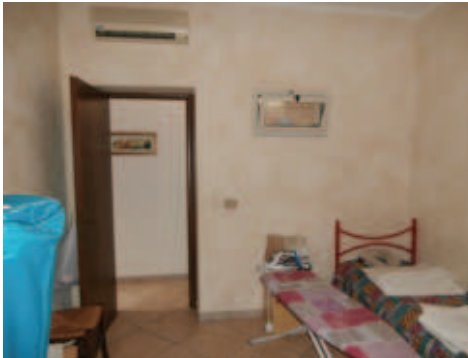
- pavimenti interni: tutti i vani hanno pavimentazioni in

ceramica uguali per dimensioni e colori ad esclusione del wc bagno la cui pavimentazione è di ceramica ma di formato e colore differenti;

- rivestimenti interni: le pareti dei servizi igienici sono rivestite con piastrelle di ceramica di qualità commerciale, sino a un'altezza di circa m. 2,20;

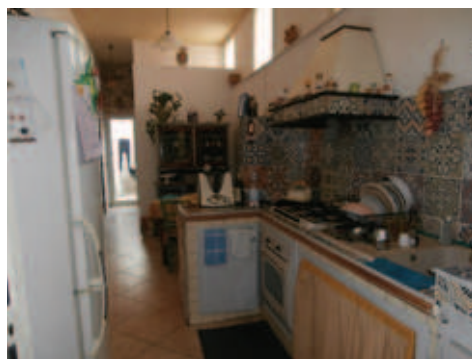
- l'immobile ha un impianto di riscaldamento, ma è sprovvisto

degli elementi radianti, sono presenti in quasi tutti gli ambienti pompe di calore per il raffrescamento estivo e il riscaldamento invernale; la produzione di acqua calda sanitaria è garantita da una caldaia a gas.

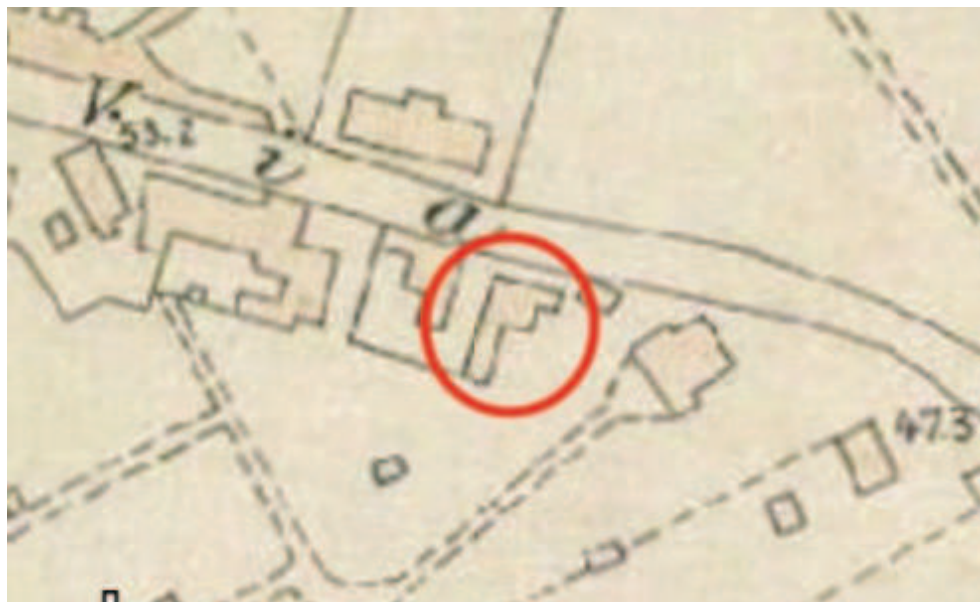
Estratto Carta OMIRA 1937

Dall'esame degli atti di provenienza, l'immobile pignorato è stato realizzato presumibilmente nel 1935 a conferma di ciò lo si trova

rappresentato sulla carta OMIRA del 1937, con una sagoma sostanzialmente conforme a quella attuale.
