TRIBUNALE DI CAGLIARI

FALLIMENTO [REDACTED] N. 145/2018

Rapporto di stima del compendio immobiliare

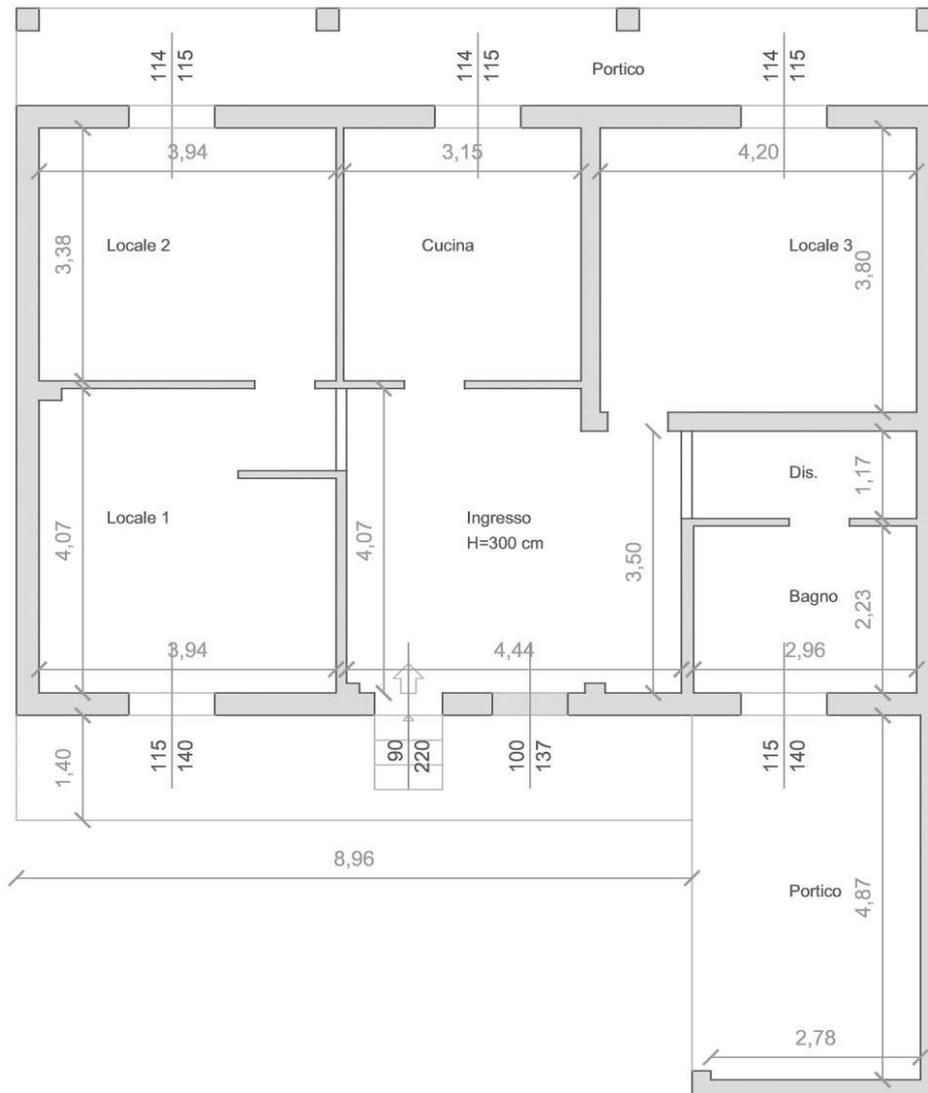
Fot. 1 - Pianta Sub. 2

Si sottolinea che la tavola grafica evidenzia la funzione di magazzino del cespite, al posto della destinazione abitativa evidenziata dalla documentazione catastale e dallo stato dei luoghi.

Si rileva che la tavola non mostra la presenza di tramezzature interne in quanto il bene è raffigurato come costituito da un unico locale unito all'adiacente.

Non vi è concordanza in riferimento alle aperture finestrate, in quanto:

- sul lato ovest sono rappresentate due finestre in luogo delle tre presenti in loco, delle quali non corrisponde la forma dell'apertura (con forma ad arco nella tavola e rettangolare nella realtà)
- la finestra raffigurata sul fronte nord non è stata rilevata in loco.

- le aperture sul fronte est non corrispondono a quanto presente in sito, poiché al posto dei due portoni sono presenti due finestre ed al posto della finestra è presente una porta di ingresso.
- sul fronte addossato all'edificio adiacente, sul lato sud, è presente un'apertura di comunicazione non visionata in loco. È inoltre raffigurata una piccola scala interna, non presente in loco nel punto indicato, in quanto una scala paragonabile è posta in corrispondenza della porta di ingresso esternamente ai locali. La differente posizione della scala suggerisce inoltre una differente quota del piano di pavimento dell'unità.
- non risulta raffigurato in pianta il porticato sul fronte ovest.

La tavola mostra un porticato addossato all'intero fronte est, non corrispondente allo stato dei luoghi che presenta un portico sito su parte del fronte est in posizione nord-est di dimensioni minori rispetto alla tavola, delimitato su un lato dall'abitazione e su altri due lati da setti murari, con un lato aperto verso sud. Non sono presenti i rimanenti pilatri ed il corrispondente portico ulteriore. In tale posizione è costruito uno sporto di falda inclinata per una profondità inferiore a quanto si evince dalla tavola. Non è indicata alcuna divisione verso sud rispetto alla proprietà confinante, laddove in loco è presente un elemento separatorio, la cui natura è risultata di difficile individuazione a causa della rigogliosa crescita di vegetazione spontanea rampicante che impediva una più approfondita analisi.

Scheda catastale: si evidenzia che sul fronte sud la scheda mostra la presenza di un ampio spazio, corrispondente a quello identificato come "tettoia" nella DIA del 2003 annullata. Tale entità non risulta pienamente presente, in quanto in loco è stato

rilevato unicamente il portico sul lato nord-est ed uno sporto di falda inclinata per il resto del fronte est. La distribuzione interna mostra una minima differenza riguardante le tramezze di separazione tra ingresso e disimpegno del bagno, che nella realtà non mostrano alcun dislivello di planarità

Si evidenzia inoltre che il cespite non risulta provvisto di un vespaio areato e che, in sede di sopralluogo, sono stati visionate tracce di infiltrazioni provenienti potenzialmente dalla copertura piana. Allo stato attuale visionato il cespite non appare garantire i requisiti di salubrità necessari all'utilizzo abitativo.

Ai fini di rettificare la posizione amministrativa appare pertanto necessario provvedere al cambio di destinazione urbanistica del bene ed al pagamento sia dei maggiori oneri concessori, sia della sanzione pecuniaria. Tale importo (oneri e sanzione) possono essere stimati nella misura di **6.213,46 €**, determinato in applicazione della metodologia di calcolo definita nel Decreto Ministeriale Lavori Pubblici 10 maggio 1977, n. 801 e s.m.i., in applicazione delle superfici reali dedotte dal rilievo esperito, in alternativa all'utilizzo del criterio della superficie e del volume virtuali, per la cui determinazione risulta necessaria la presenza di un computo metrico estimativo dettagliato delle opere, fatto non prevedibile dallo scrivente in questa sede, in quanto strettamente dipendente dalle scelte progettuali che saranno messe in campo dalla futura committenza. Dalle simulazioni effettuate, ipotizzando un valore finale di computo metrico estimativo pari all'applicazione alle superfici reali di un valore unitario pari al costo di costruzione stabilito dal Comune di Mede, la scelta della prima metodologia è risultata maggiormente cautelativa.

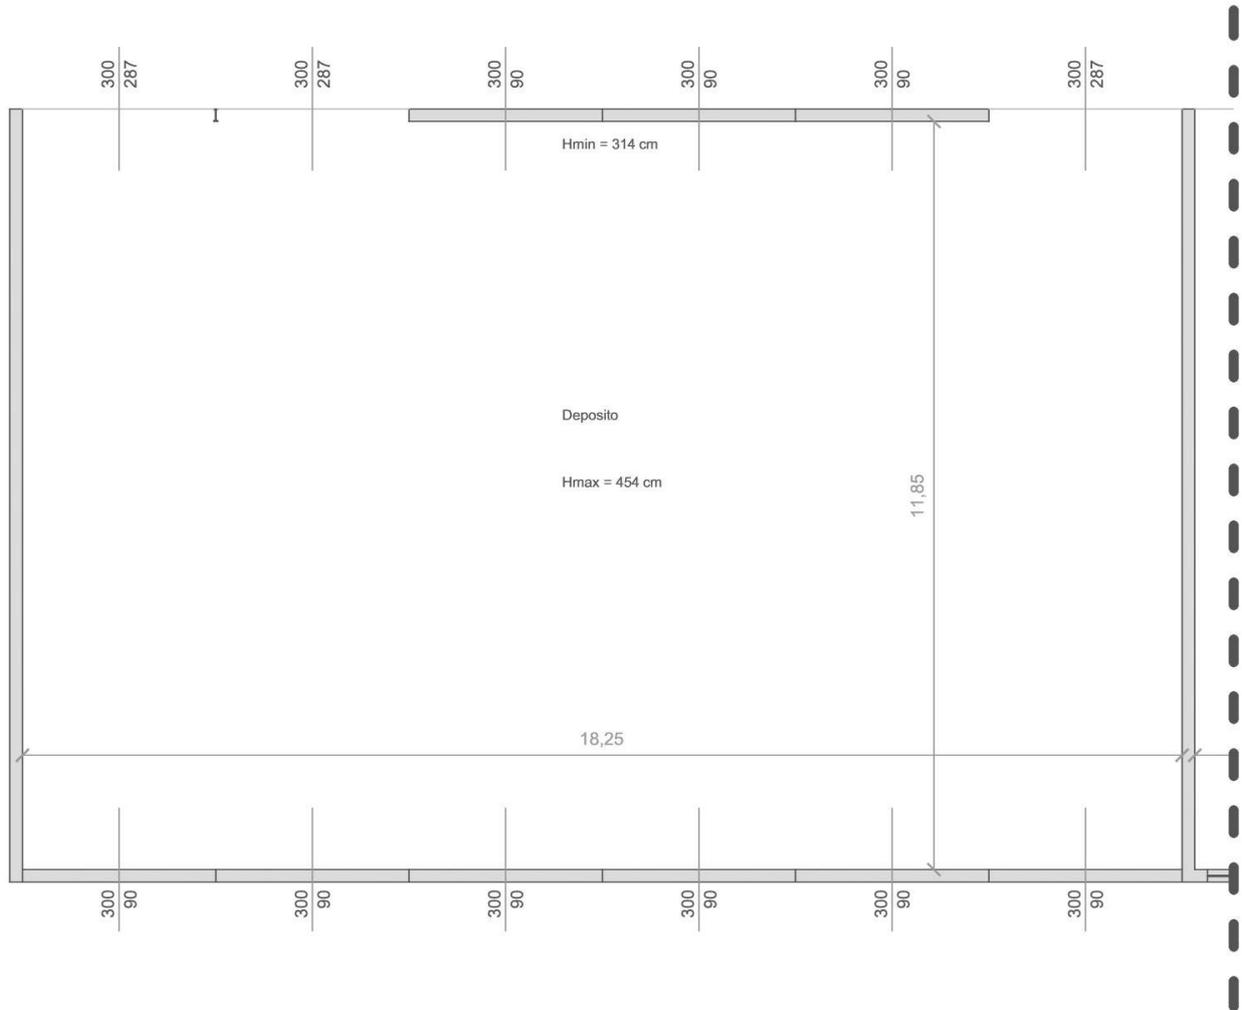
Fot. 2 – Pianta Sub. 3

Si evidenziano alcune differenze riferite alle aperture presenti:

- in loco è stata rilevata l'assenza di due paramenti murari di facciata verso il cortile.
- non è stata rilevata la presenza del portone di ingresso.
- non è raffigurato il lucernario di copertura.

Le carenze registrate ed evidenziate non si configurano direttamente come opere realizzate difformemente rispetto alle tavole grafiche ma piuttosto come manufatti non presenti in loco, in quanto i paramenti murari possono essere edificati, il portone di ingresso può essere installato ed il telaio del lucernario, oggi visibile, può essere

chiuso. Si evidenzia inoltre come la sezione dell'edificio non identifica la tipologia di struttura della copertura, fatto che rende disagevole un confronto puntuale.

Non è possibile per lo scrivente determinare se tali opere non siano mai state realizzate e se siano state demolite e/o rimosse in epoca successiva.

Scheda catastale: La scheda non mostra la presenza di tutte le aperture sul fronte di facciata verso il cortile interno

Copertura con struttura in ferro e lamiera grecata. Parte della serramentistica risulta mancante.

Ai fini della presente valutazione si prevederà un coefficiente di parametrizzazione che tenga in considerazione il potenziale completamento dell'edificio o la rettifica della posizione amministrativa.

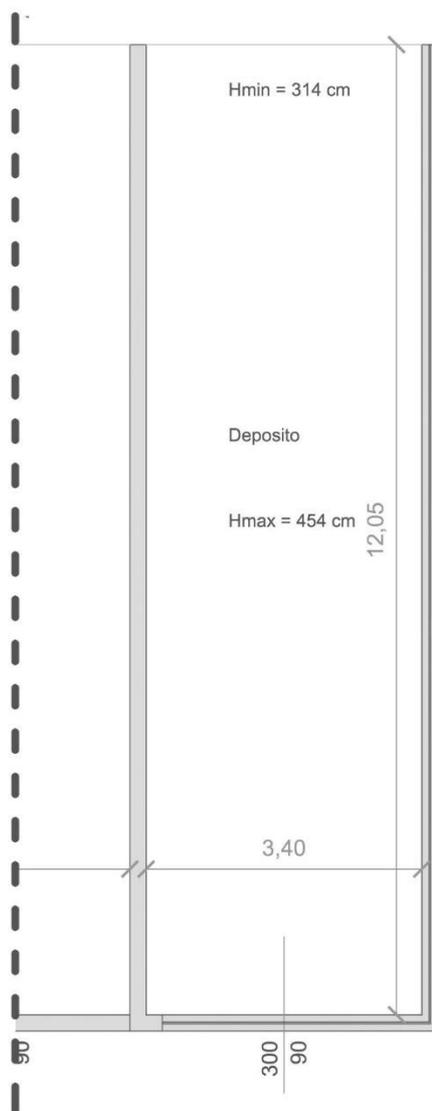
Fot. 3 - Pianta Sub. 4

Si evidenzia una minima differenza riguardante il fronte est in quanto in pianta non appare raffigurata la muratura di tamponamento e soprastante struttura in ferro e pannelli in vetroresina.

Scheda catastale: La scheda mostra un accesso sul fronte est non presente in loco

Ai fini della presente valutazione si prevederà un coefficiente di parametrizzazione che tenga in considerazione la potenziale demolizione del tratto di muratura atto al ripristino dello stato dei luoghi o la rettifica della posizione amministrativa.

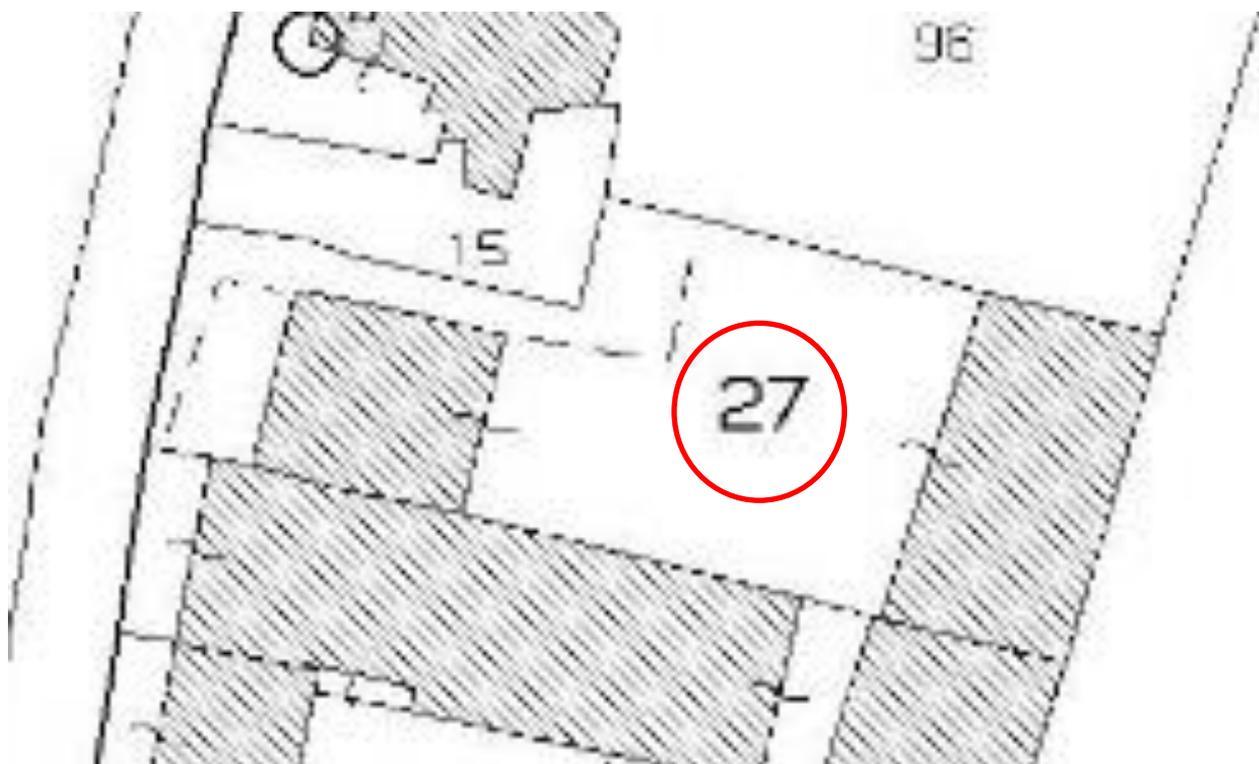
Fot. 4 - Pianta Sub. 1

Inseriamo ora di seguito la rappresentazione grafica del bene, non in scala definita, desunta dalla documentazione catastale.

Il bene è costituito dal cortile non pavimentato.

Sono presenti un cancello carraio metallico ad apertura scorrevole e muretti di recinzione.
