TRIBUNALE ORDINARIO DI RAGUSA

CONSULENZA TECNICA D'UFFICIO

Causa Civile n° 133/2020 Ruolo Gen. Esecuzione Immobiliare.

1 - DESCRIZIONE DELL'IMMOBILE.

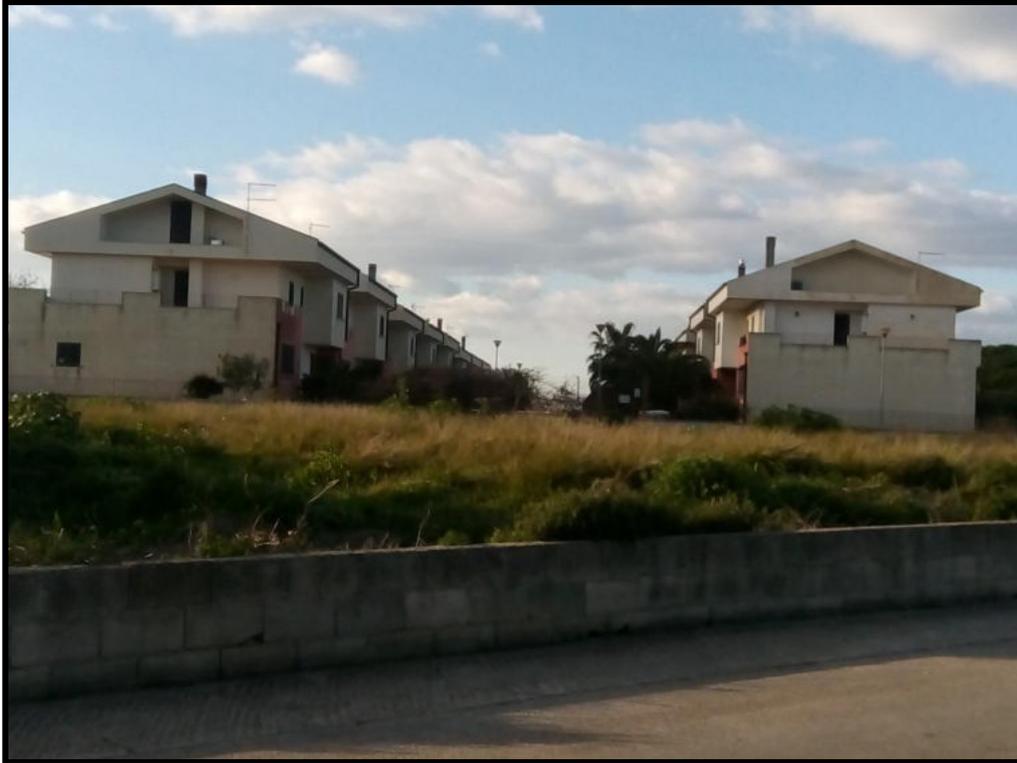
Foto n° 1: Vista della Cooperativa Edilizia Quasimodo, cui appartiene l'immobile in oggetto.

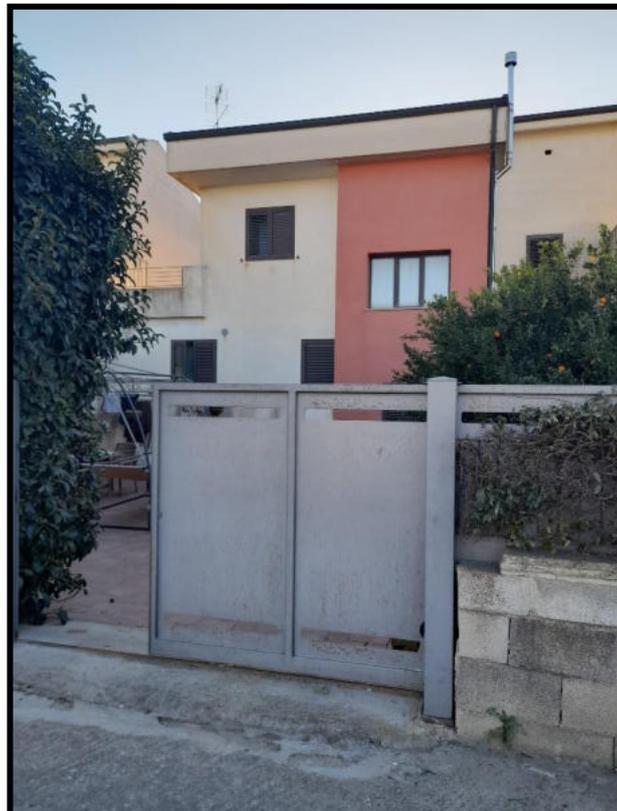
Foto n° 2: Vista prospettica dell'immobile in oggetto.

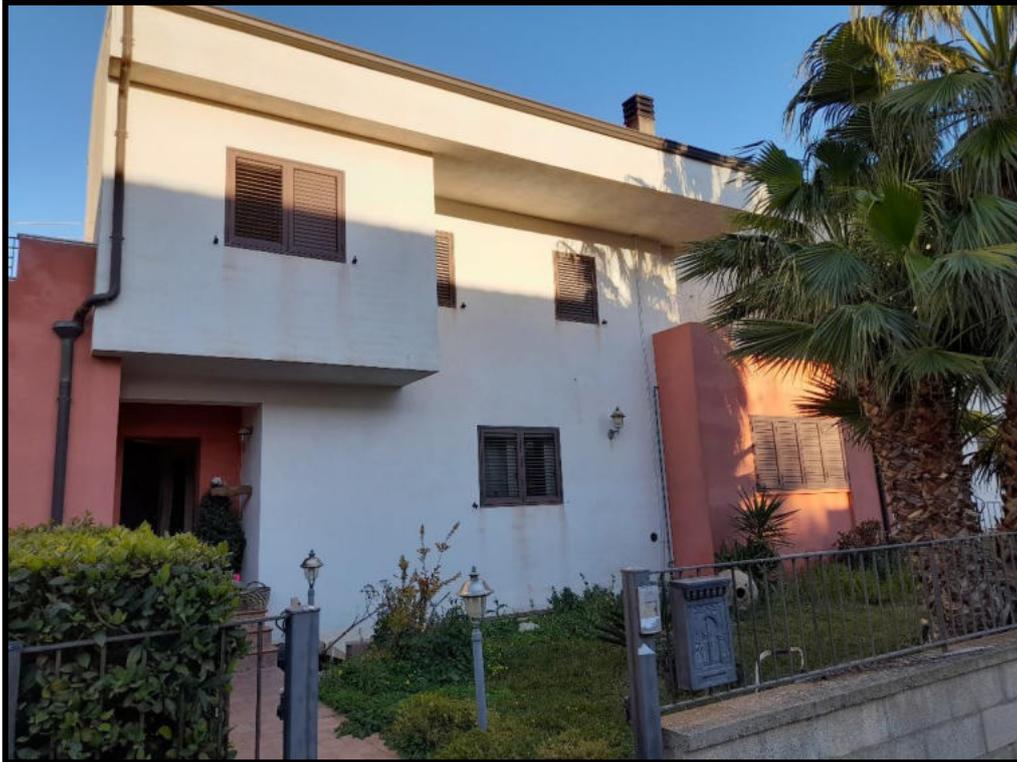
Foto n° 3: Vista assonometrica del prospetto principale dell'immobile in oggetto.

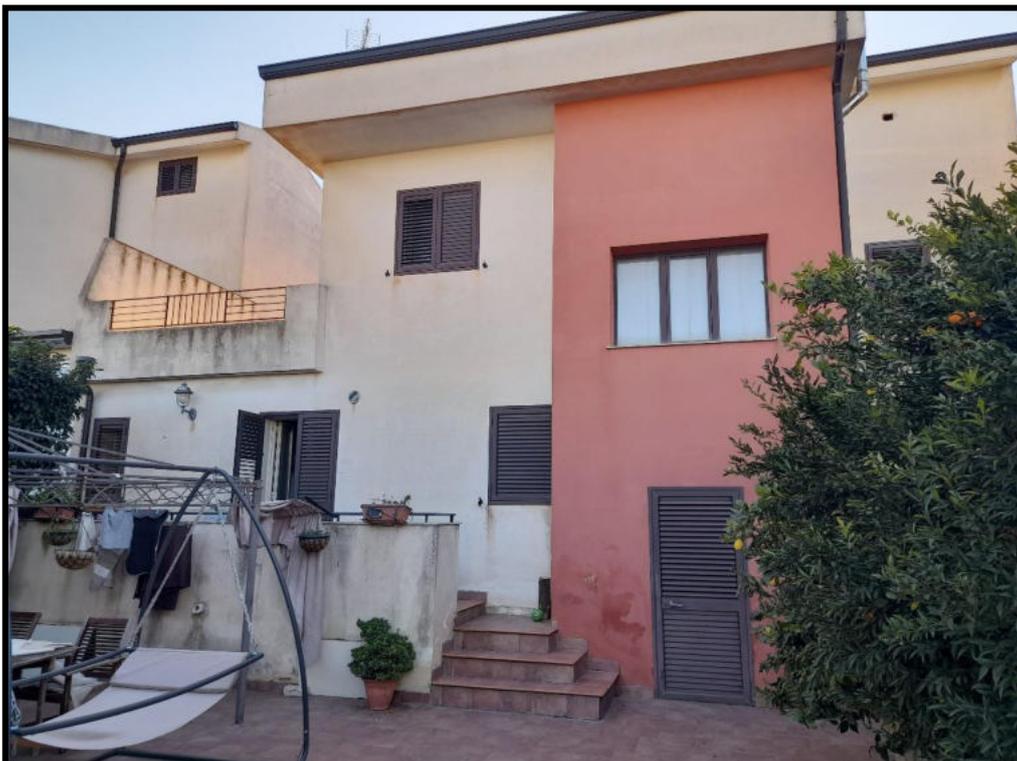
Foto n° 4: Vista prospettica del retro prospetto dell'immobile in oggetto.

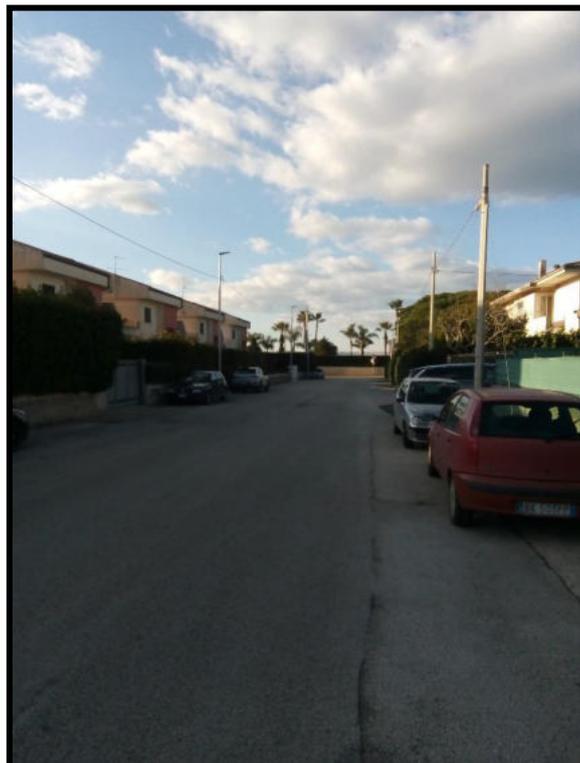
Foto n° 6: Vista della Via Avv. Emanuele Sulsenti, su cui risiede l'immobile in oggetto.

La Via Avv. Emanuele Sulsenti risulta fornita delle principali reti tecnologiche dei servizi quali la rete idrica, la rete fognaria, la rete elettrica e la rete telefonica, ed è situata nella zona periferica di Modica Sorda, precisamente nella Contrada Rocciola Scrofani (Foto n° 6).

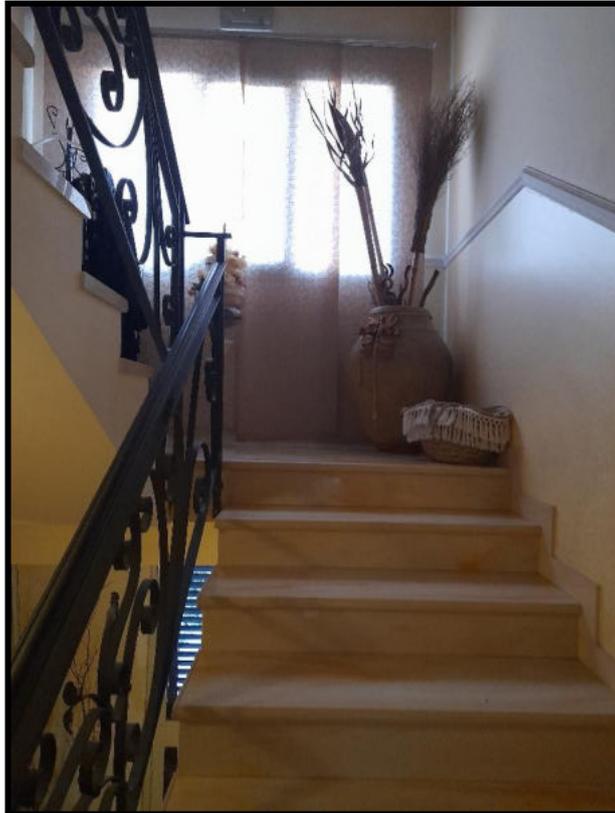
Foto n° 7: Vista della scala interna a due rampe in c.a., che collega i piani cantinola, terra e primo.

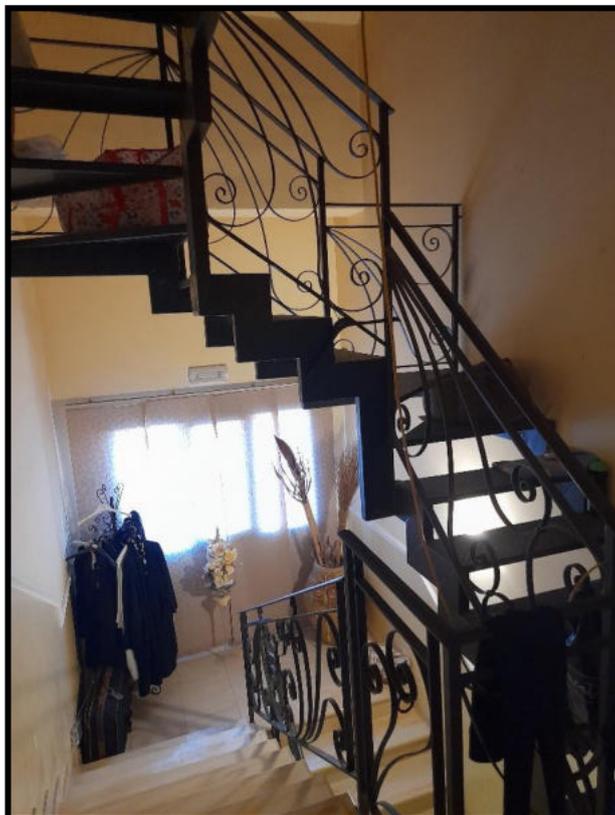
Questo solaio in realtà non è stato mai realizzato, lasciando a copertura della scala il soprastante solaio inclinato in latero-cemento, e consentendo di fatto la possibilità di continuare la scala fino al sottotetto che è, appunto, servito da una comoda scala in ferro a tre rampe; si presenta al rustico, vi si accede dal vano porta prospiciente il vano scala ed è munito di predisposizione per l'impiantistica e, nella muratura perimetrale, sono state realizzate due finestre, di cui in una è stata lasciata la predisposizione; quindi il sottotetto è diventato abitabile, adibito a deposito, come pertinenza alla civile abitazione;

Foto n° 8: Vista della scala interna a tre rampe in ferro, che collega i piani primo e sottotetto.

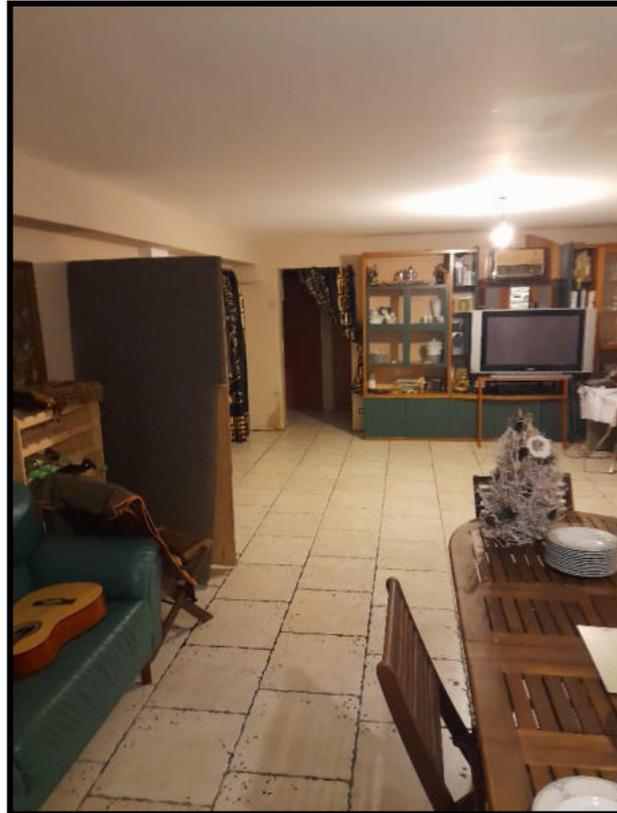
Mentre il piano cantinato, che da cantinola, come prevista nel progetto, è diventata un'unica unità abitativa, non può essere sanata dal PDC in sanatoria, come civile abitazione, in quanto manca sia la

cubatura e sia l'altezza interna netta, che invece essere di ml. 2,40, dovrebbe essere di ml. 2,70. Quindi nel piano cantinato occorre ripristinare lo stato concessionato, mediante la demolizione di tutte le tramezzature interne in cartongesso, la rimozione degli arredi, degli impianti, della pavimentazione e andare a realizzare, davanti al vano scala, un cantinola di mq. 10,38, come previsto negli elaborati grafici allegati alla Concessione Edilizia n° 608 del 06/10/2004.

Foto n° 9: Vista del pranzo-soggiorno del piano cantinola dell'immobile in oggetto.

Mentre nel piano cantinato occorre effettuare il ripristino dello stato concessionato, andando a demolire tutte le tramezzature interne in cartongesso, andando a rimuovere gli arredi, gli impianti, la pavimentazione e andando a realizzare, davanti al vano scala, un cantinola di mq. 10,38, come previsto negli elaborati grafici allegati alla Concessione Edilizia n° 608 del 06/10/2004.

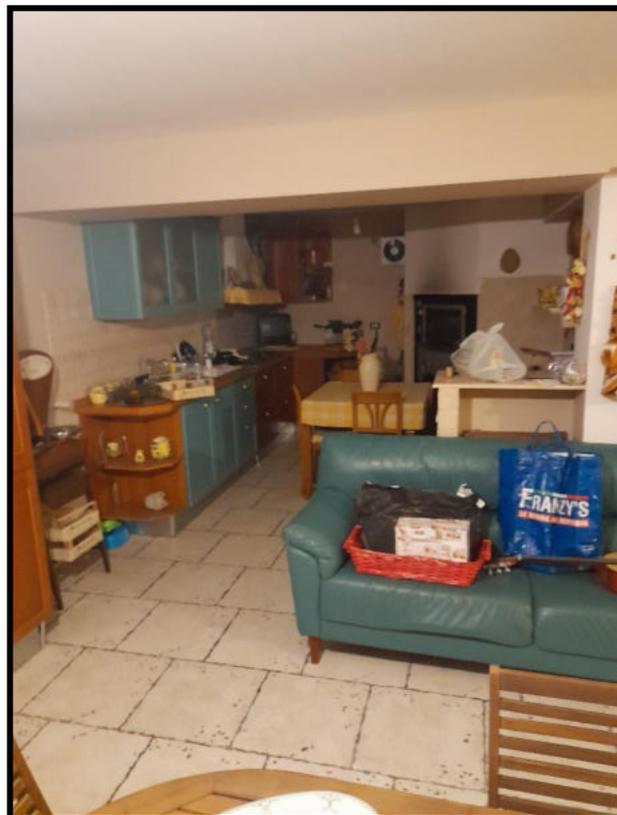
Foto n° 10: Vista dell'angolo cucina del piano cantinola dell'immobile in oggetto.

- **Piano Cantinola:** adibito alla civile abitazione, presenta una superficie lorda di circa mq. 132,80, una superficie utile interna netta di circa mq. 114,60 ed un'altezza utile interna netta di ml. 2,40, ed è costituito dal pranzo-soggiorno (Foto n° 9), dall'angolo cucina (Foto n° 10), dal ripostiglio, dal bagno (Foto n° 11), dal disimpegno, dal letto matrimoniale (Foto n° 12), dallo studio e dal vano scala;
- **Piano Terra:** adibito alla civile abitazione, presenta una superficie lorda di circa mq. 114,80, una superficie utile interna netta di circa mq. 98,45 ed un'altezza utile interna netta di ml. 2,70, ed è

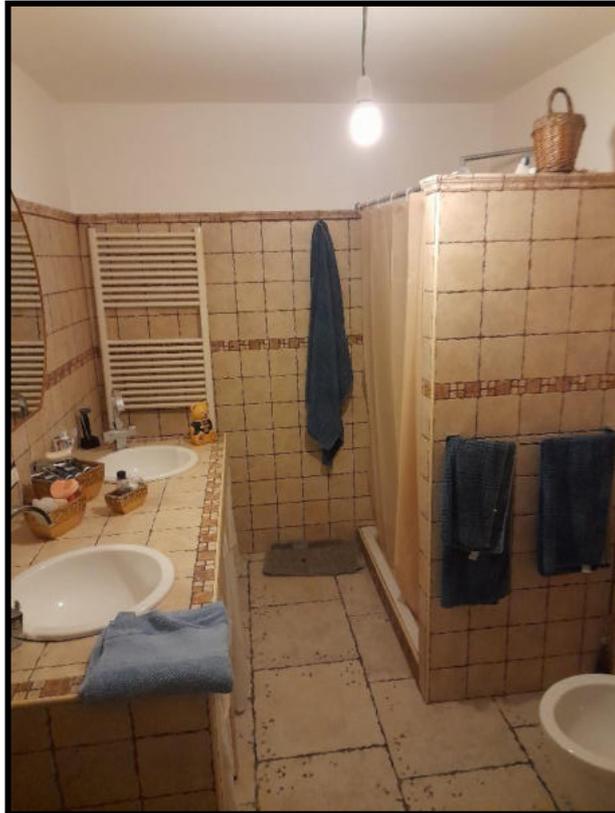
Foto n° 11: Vista del bagno del piano cantinola dell'immobile in oggetto.

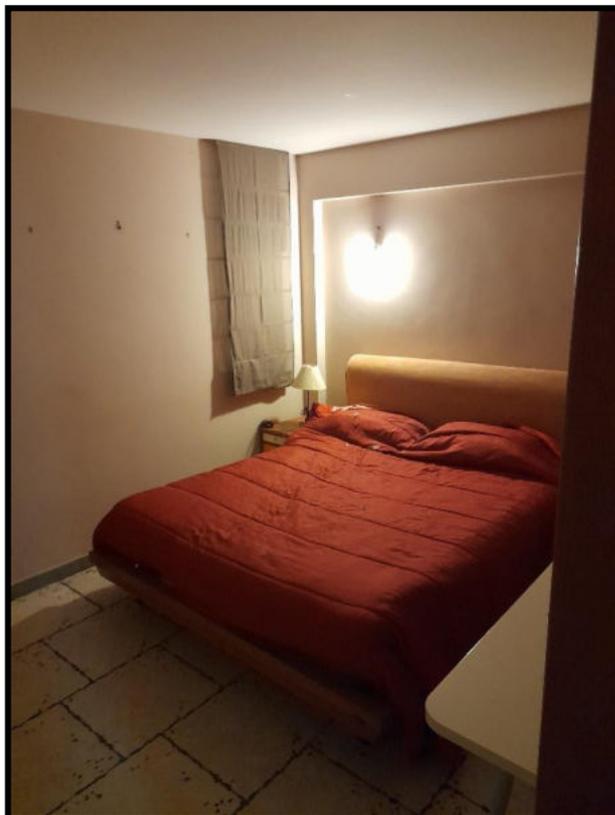
Foto n° 12: Vista del letto matrimoniale del piano cantinola dell'immobile in oggetto.

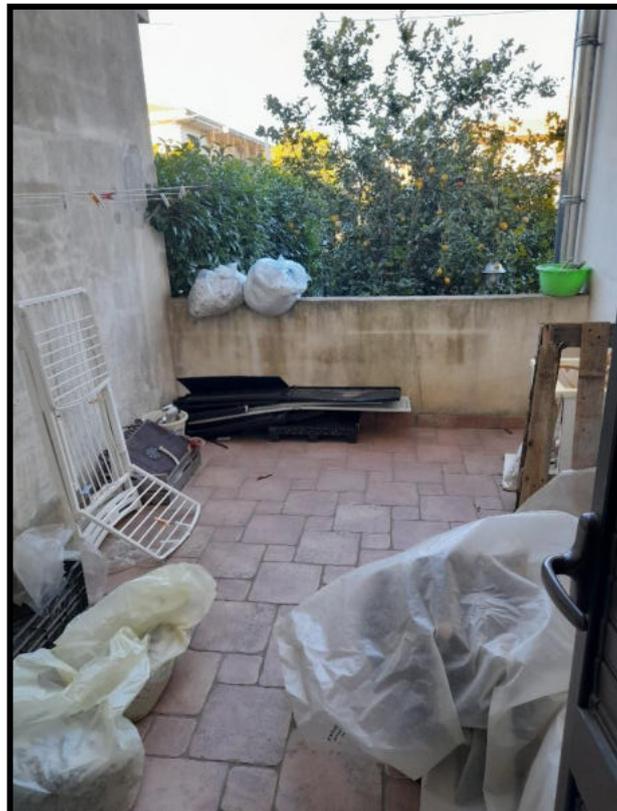
Sopra il vano in ampliamento, è stata realizzata una veranda rialzata con accesso dall'ingresso-soggiorno, tramite una porta-finestra, di fronte al portone d'ingresso, che ha comportato una modifica del prospetto, l'eliminazione della prevista scala di collegamento con l'area esterna e conseguente riduzione di quest'ultima e aumento delle superfici non residenziali dell'immobile. La suddetta veranda, estesa mq. 12,85, non era prevista in progetto, ma è presente nella planimetria catastale e nel progetto strutturale.

Foto n° 14: Vista della veranda del piano terra dell'immobile in oggetto.

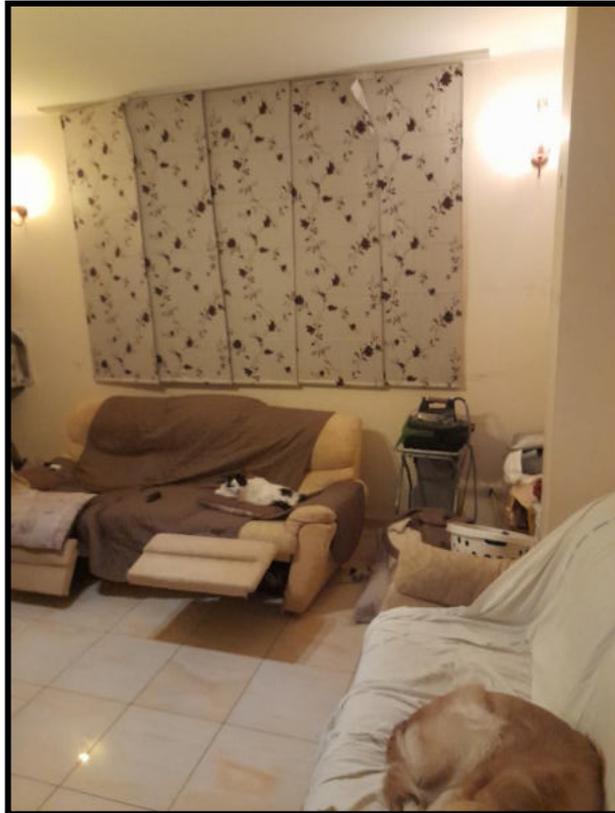
Poiché nel piano terra è stato realizzato abusivamente un cambio di destinazione d'uso da locale garage a salotto e poiché la superficie del garage, prevista nel progetto, di mq. 24,73, si può portare fuori, otteniamo che se la sommiamo alla superficie del parcheggio interno al lotto di mq. 16,00, non realizzata davanti al prospetto principale, come da progetto concessionato, otteniamo una superficie totale, adibita a parcheggio, di mq. 40,73, che nella realtà rappresenta una parte dell'area adiacente al retro prospetto, che è stata adibita a parcheggio, da cui si ha l'accesso dalla Via Avv. Emanuele Sulsenti, tramite un cancello, realizzato abusivamente.

Foto n° 15: Vista del salotto (Ex Garage) del piano terra dell'immobile in oggetto.

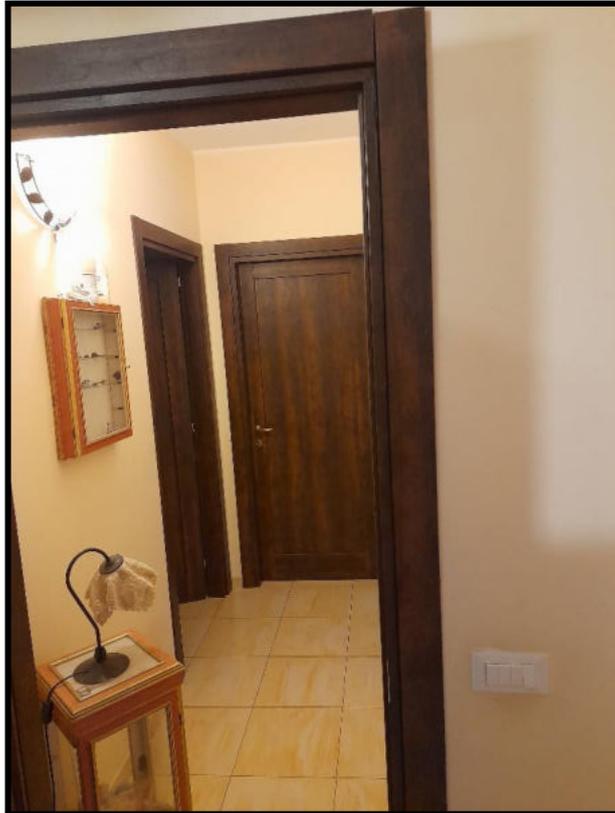
Foto n° 17: Vista del disimpegno del piano primo dell'immobile in oggetto.

- **Piano Primo:** adibito alla civile abitazione, presenta una superficie lorda di circa mq. 80,40, una superficie utile interna netta di circa mq. 65,75 ed un'altezza utile interna netta di ml. 2,70, ed è costituito dal disimpegno (Foto n° 17), dal letto doppio, dal bagno (Foto n° 18), dalla cabina armadio, dal letto matrimoniale (Foto n° 19) che si affaccia su un'ampia terrazza di mq. 41,65 (Foto n° 20) e dal vano scala.
- **Piano Sottotetto:** adibito come deposito di pertinenza alla civile abitazione (Foto n° 21), presenta una superficie lorda di circa mq. 97,20, una superficie utile interna netta di circa mq. 72,15 ed un'altezza utile interna netta media di ml. 1,70 (Foto n° 22);
- **Piano Copertura:** composto da un tetto a due falde, avente ciascuna falda una pendenza di circa il 35% e aventi le due grondaie a vista.

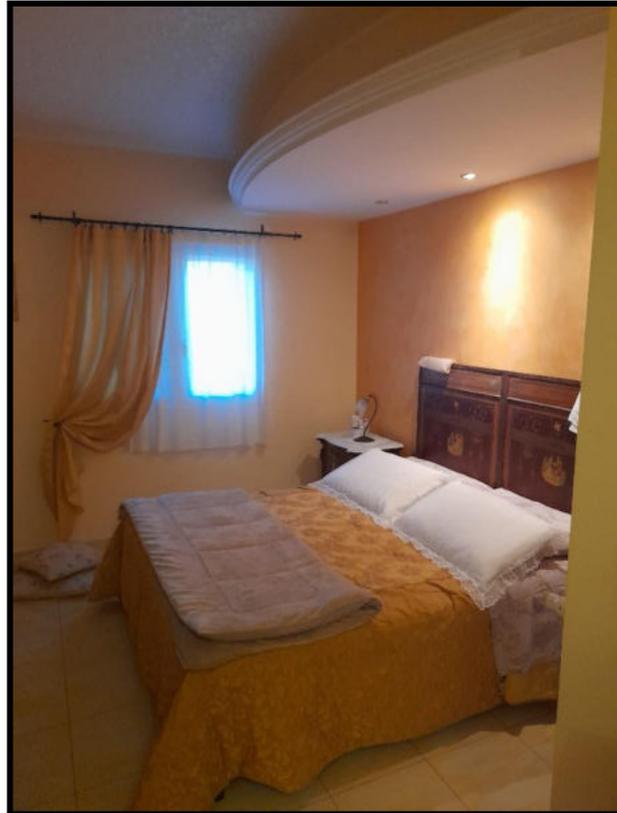
Foto n° 19: Vista del letto matrimoniale del piano primo dell'immobile in oggetto.

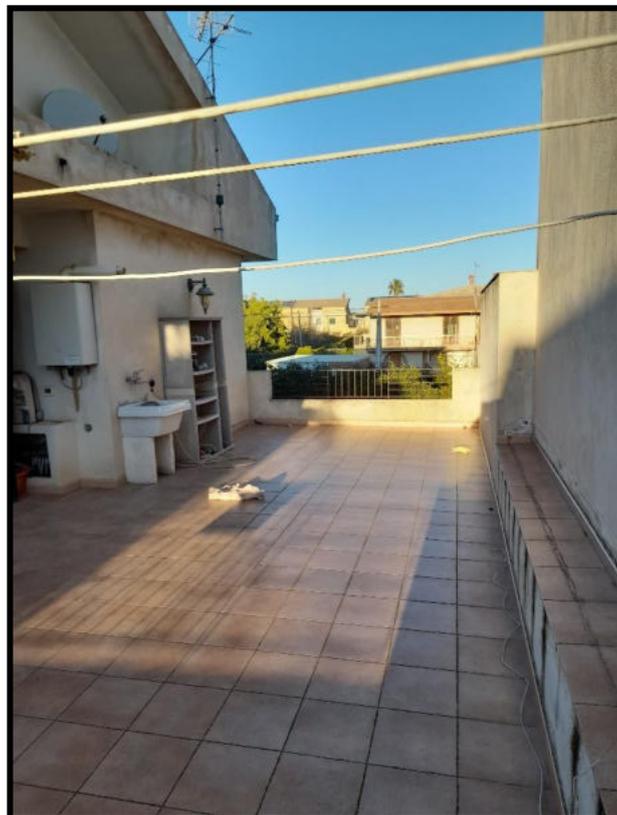
La terrazza, che nel progetto concessionato, era di mq. 27,04 e presentava sui lati corti, due aree indicate come "aiuola", nella pianta catastale, come nella realtà, è destinata interamente a terrazza, avente una superficie complessiva di mq. 41,65, con aumento della superficie di circa mq. 14,61. Infine l'altezza interna netta è di ml. 2,70, come prevista nel progetto concessionato;

Foto n° 20: Vista della terrazza del piano primo dell'immobile in oggetto.

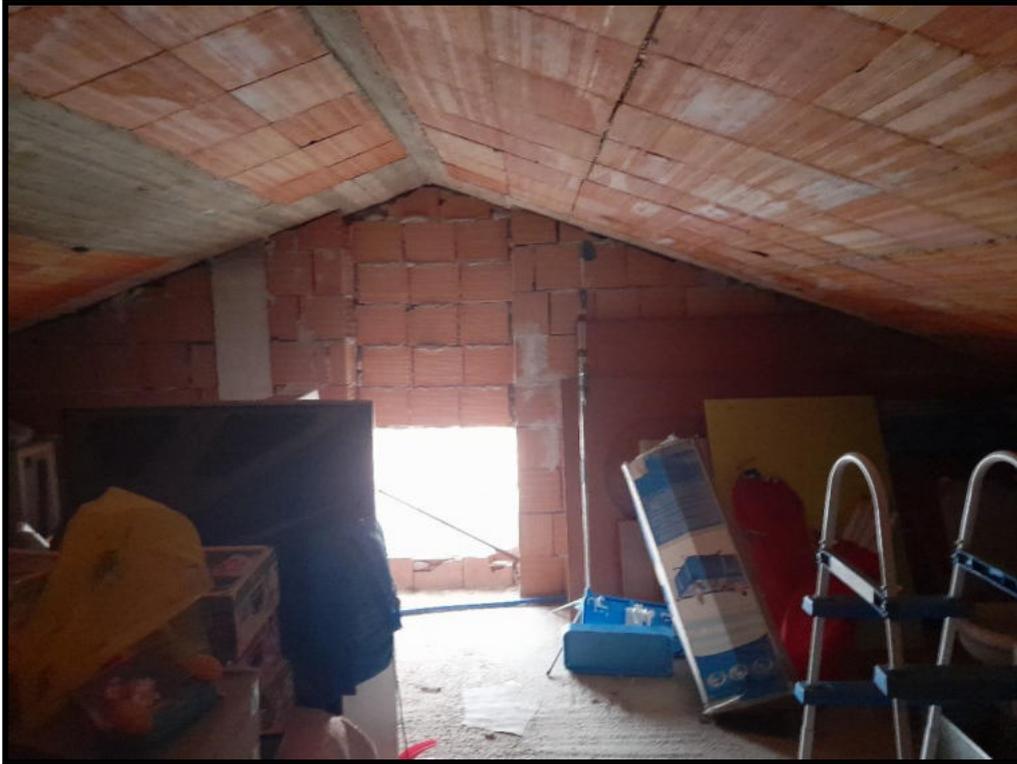
- che il locale sottotetto presenta un'apertura esterna che si affaccia nella terrazza del piano primo e la predisposizione di un'altra apertura che si deve affacciare nel retro prospetto;

Foto n° 21: Vista della finestra nel deposito del piano sottotetto dell'immobile in oggetto.

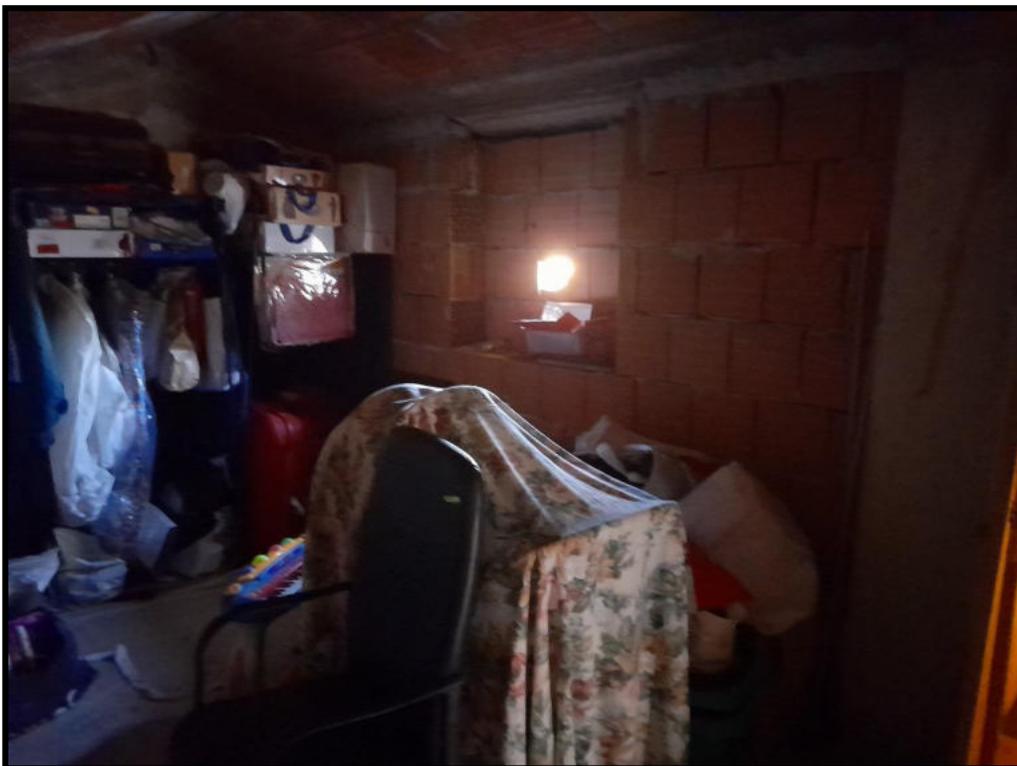
Foto n° 22: Vista della predisposizione dell'altra finestra nel deposito del piano sottotetto dell'immobile in oggetto.
