TRIBUNALE DI PESARO

OGGETTO: Esecuzione immobiliare R. G. 177/2021

PREMESSA

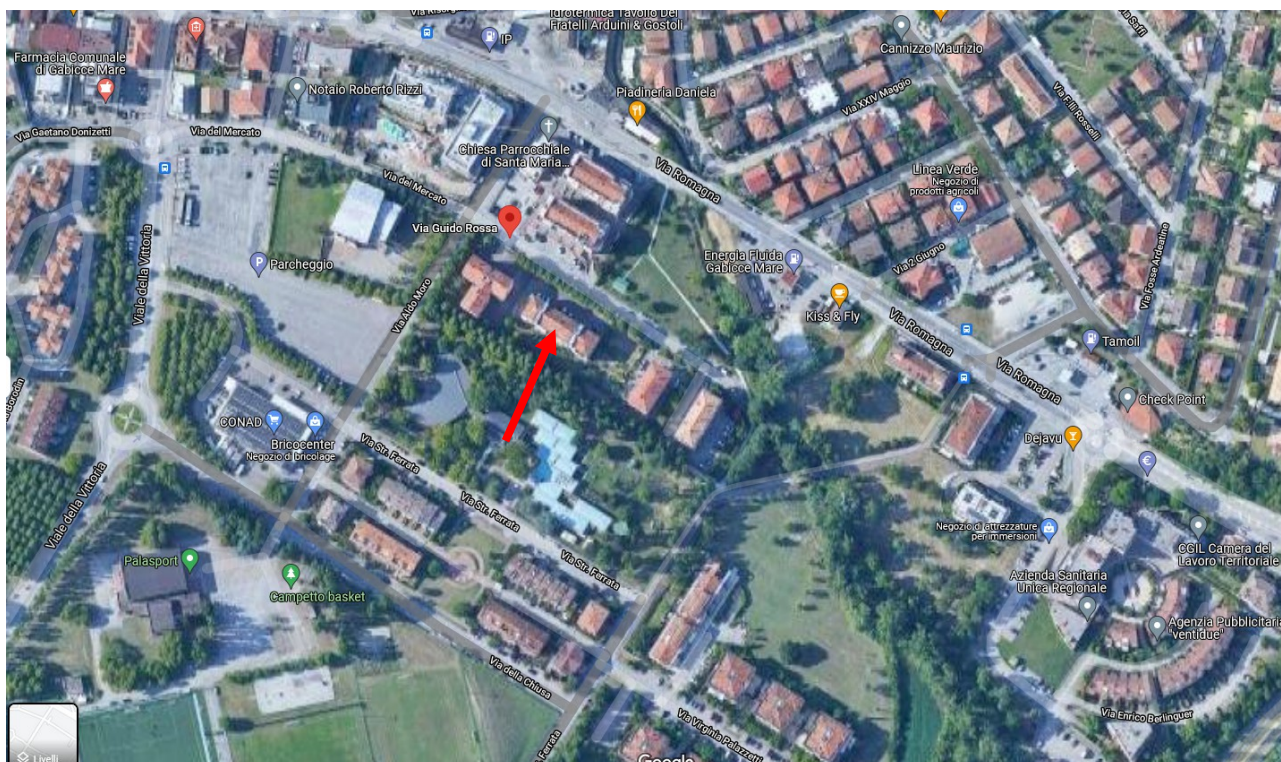
Fig. 1 – Vista aerea con individuazione del fabbricato in cui sono collocati i beni oggetto di perizia.

Il fabbricato, ove sono ubicati i beni oggetto di perizia, è costituito da un blocco rettangolare di cinque piani che si estende lungo via Guido Rossa, al piano terra sono collocate le autorimesse e due androni di ingresso. Nei tre piani superiori si sviluppano sei abitazioni per ogni vano scala, privi di ascensore, per complessivi dodici alloggi. Nel sottotetto sono ricavate le soffitte, esclusive per ogni alloggio. Il lotto, sui lati Est e Ovest, confina con edifici a destinazione residenziale e sul lato sud (retro) confina con un plesso scolastico di proprietà comunale. L'alloggio oggetto di stima si trova al piano primo con annessa soffitta al piano quarto e l'autorimessa al piano terra.

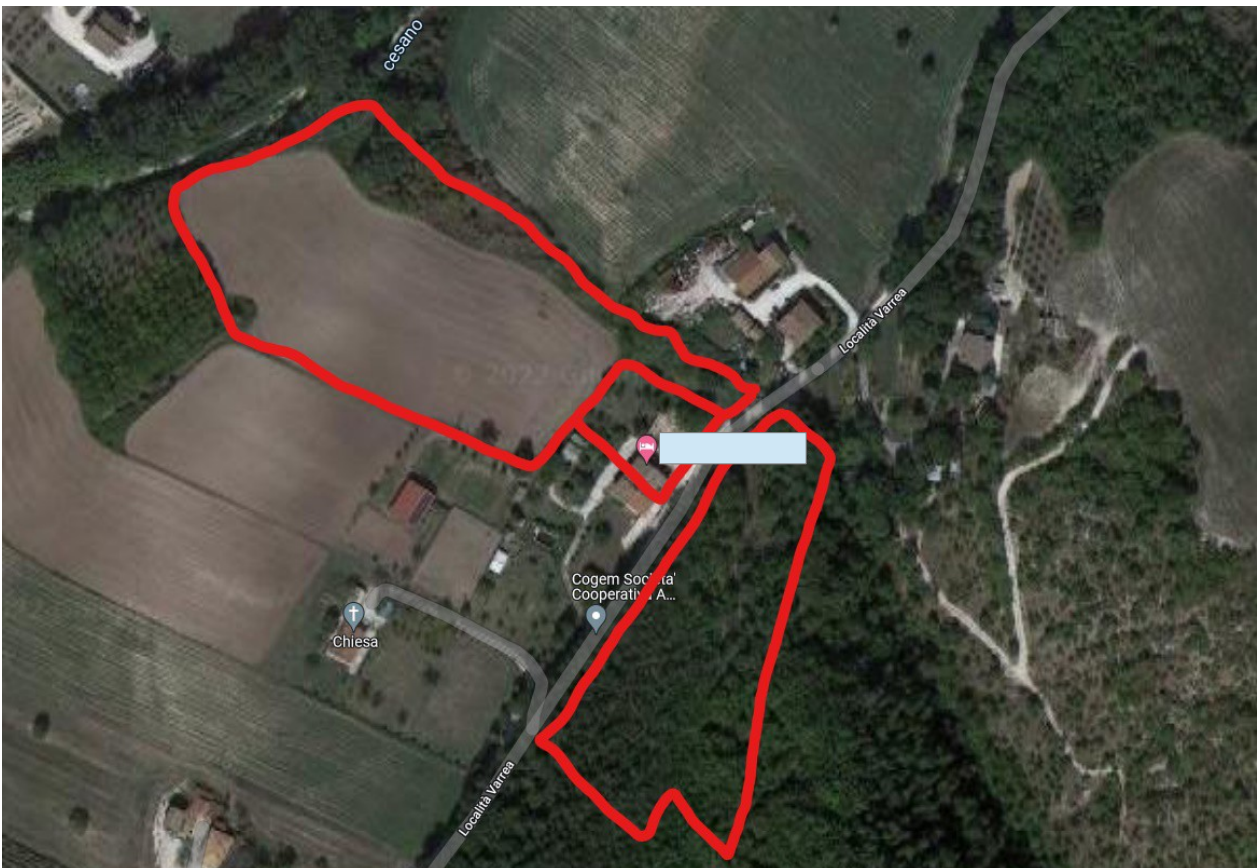
Fig. 1 – Vista aerea dei beni oggetto di perizia.

Il beni oggetto di perizia sono costituiti da una porzione di fabbricato cielo/terra destinato ad agriturismo costituita da due piani fuori terra, un piano seminterrato con sottostanti grotte, e terreni agricoli adiacenti al fabbricato. Al piano terra del fabbricato (Primo sotto strada catastale) sono collocate la cucina, i locali di servizio, la sala ristorazione, che si estende anche nelle grotte sottostanti e due bagni. Al piano primo (piano terra catastale) sono ricavate quattro stanze da letto per gli ospiti di cui due dotate di soppalco. Il fabbricato sul lato Sud-Est confina con la strada Valrea, sul lato Sud-Ovest è in aderenza alla restante porzione di fabbricato, tanto che un bagno al piano terra e una porzione di camera al piano primo si estendono nella porzione confinante non oggetto di pignoramento. I due restanti lati, Nord-Est e Nord-Ovest confinano con il terreno agricolo della stessa proprietà. Nello scoperto di pertinenza era presente un rudere, oramai quasi completamente diroccato, i cui muri rimasti fungono da terrapieno al parcheggio delle auto (foto 3 e 9). Gli appezzamenti di terreno agricolo oggetto di pignoramento sono due; il primo si estende sul retro del fabbricato (Nord-Ovest) in gran parte lavorato a seminativo, il secondo si estende sul fronte del fabbricato (Sud-Est), separato dalla strada di Valrea, completamente ricoperto da bosco.
