## TRIBUNALE ORDINARIO DI MACERATA

#### RG N. 219/2015/EI

**PERIZIA**

IMMOBILI SITI AL PIANO TERRA E PIANO SEMINTERRATO DI UN FABBRICATO UBICATO A MATELICA IN VIALE CESARE BATTISTI CIVICO 61.

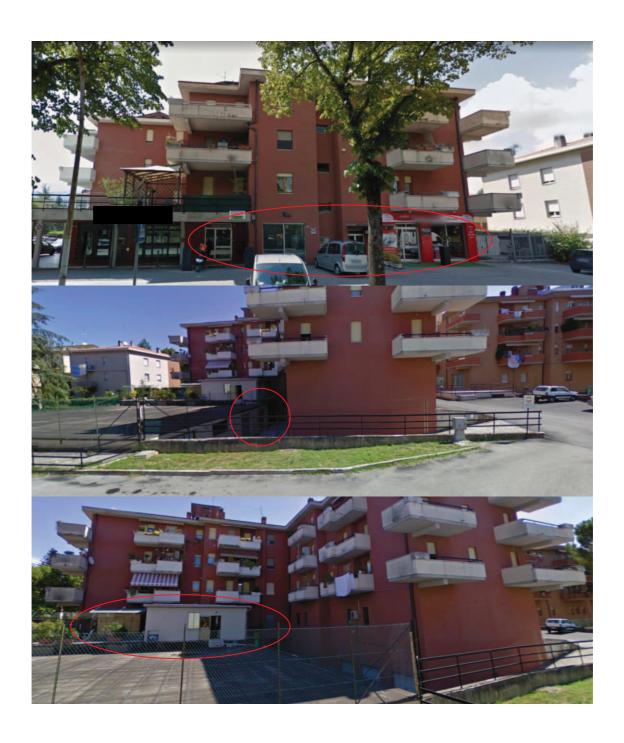
#### FABBRICATO DOVE SONO UBICATI I BENI OGGETTO DI PERIZIA

Il fabbricato condominiale è caratterizzato da struttura in c.a. con tamponamenti a cassavuota. I paramenti esterni sono intonacati di colore rosso; le gronde e i discendenti in rame; gli infissi, finestre e portefinestre, sono protetti da tapparelle avvolgibili di colore bianco in pvc; gli infissi dei negozi al piano terra sono caratterizzati da grandi vetrate in alluminio.

Gli immobili esecutati, locale commerciale al piano terra e magazzino al piano seminterrato, rispetto al condominio presentano accesso separato privato. Il <u>piano terra</u> presenta due ingressi verso la p.lla 653 verso viale Cesare Battisti mentre <u>piano seminterrato</u> presenta accesso diretto dalle porte garage sul fronte sud raggiungibili attraverso una rampa facente parte della corte circoscritta nella p.lla 652.

I due piani sono collegati tra loro attraverso una scala posta all'interno di un volume esterno alla sagoma del piano terra (locale filtro) realizzato come ampliamento negli anni '90. Questo ampliamento è posto in adiacenza del lato ovest del fabbricato sopra il lastrico solare del PS1.

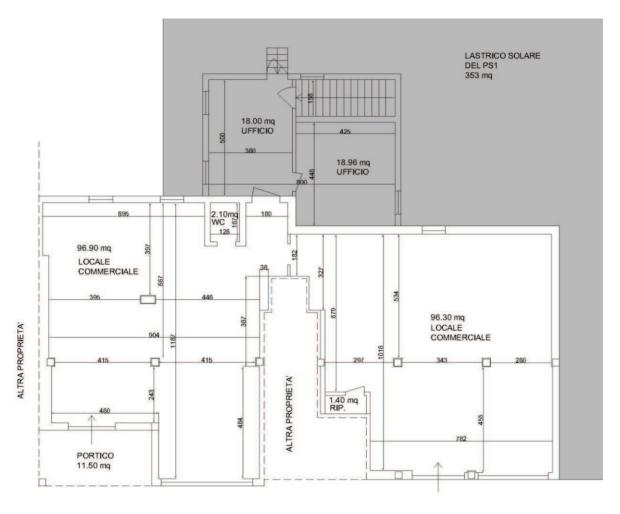
### PLANIMETRIA DI RILIEVO CTU (cfr. All.C $\_$ rilievo ctu sub25 )

a) il <u>LOCALE COMMERCIALE</u> (F. 70- P.LLA 652 - sub 25) sito al piano terra presenta tre lati fuori terra, confinanti quindi con l'esterno, ed uno (lato sud) adiacente ad un altro locale adibito a Banca.

Il locale è caratterizzato da una forma a "ferro di cavallo" poiché in corrispondenza del centro di esso passa il corpo scala a servizio dei piani superiori.

Il negozio occupa una superficie netta di circa 197 mq e presenta altezza netta interna pari a 3.50ml.

Il locale è per la maggior parte libero, senza setti murari, al di fuori di un bagno senza antibagno ed un piccolo ripostiglio.

Il bagno è costituito da vaso e lavabo ma manca di un antibagno obbligatorio.

#### LOCALE COMMERCIALE PT (F. 70- P.LLA 652 - sub 25)

- a) LOCALE COMMERCIALE presenta delle difformità nei divisori interni
- b) LOCALE MAGAZZINO presenta delle difformità nei divisori interni e nella delimitazione del lastrico solare

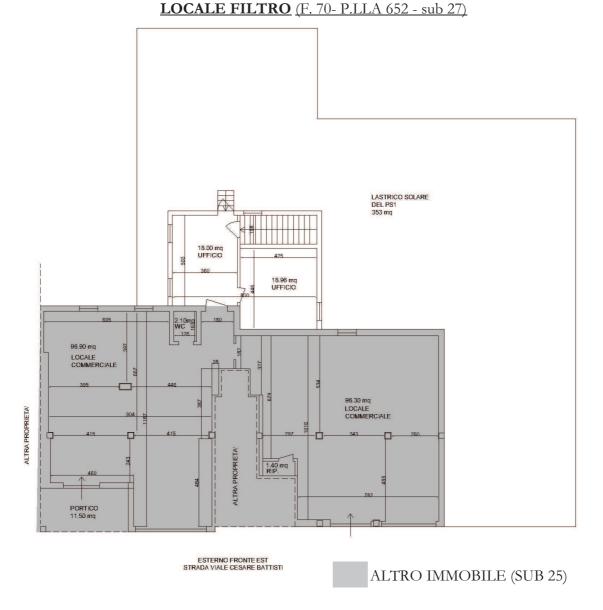
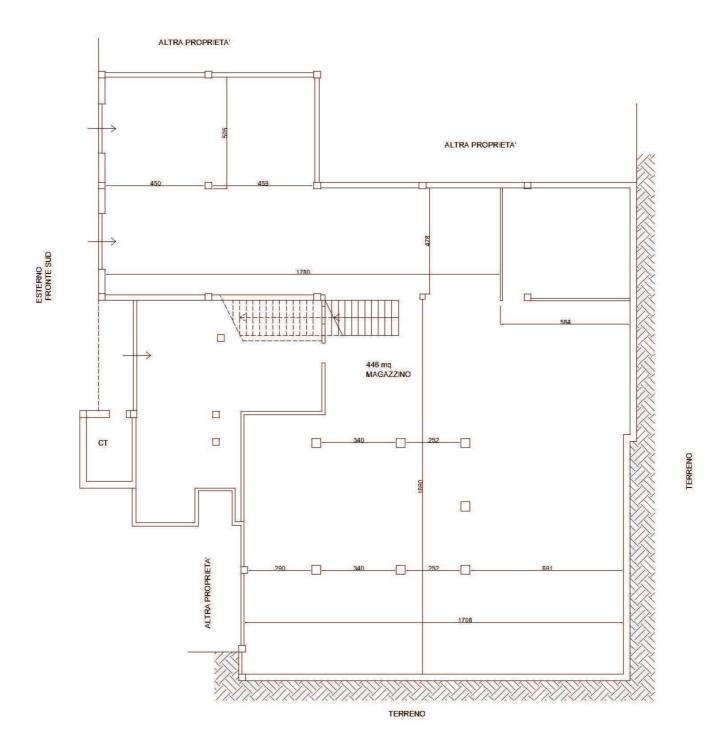
## PLANIMETRIA DI RILIEVO CTU (cfr. All.D \_ rilievo ctu sub27 )

**b)** LOCALE MAGAZZINO (F. 70- P.LLA 652 - sub 27) sito al piano seminterrato del fabbricato, presenta accesso dall'esterno attraverso una rampa accessibile dalla corte a sud del fabbricato.

Il magazzino copre una superficie netta di 446 mq e presenta altezza interna pari a 3,90 ml.

Il locale Filtro veniva costruito negli anni '90 come ampliamento e consiste in un volume posto sopra al lastrico solare (copertura del piano seminterrato) di pertinenza del piano Seminterrato in adiacenza con la parete ovest del PT.

Il locale è costituito da due stanze e la scala che porta al piano S1.

### LOCALE MAGAZZINO (F. 70- P.LLA 652 - sub 27)
