**TRIBUNALE DI SIENA**

**CAUSA CIVILE n. 1050/2018**

**DESCRIZIONE DEI BENI**

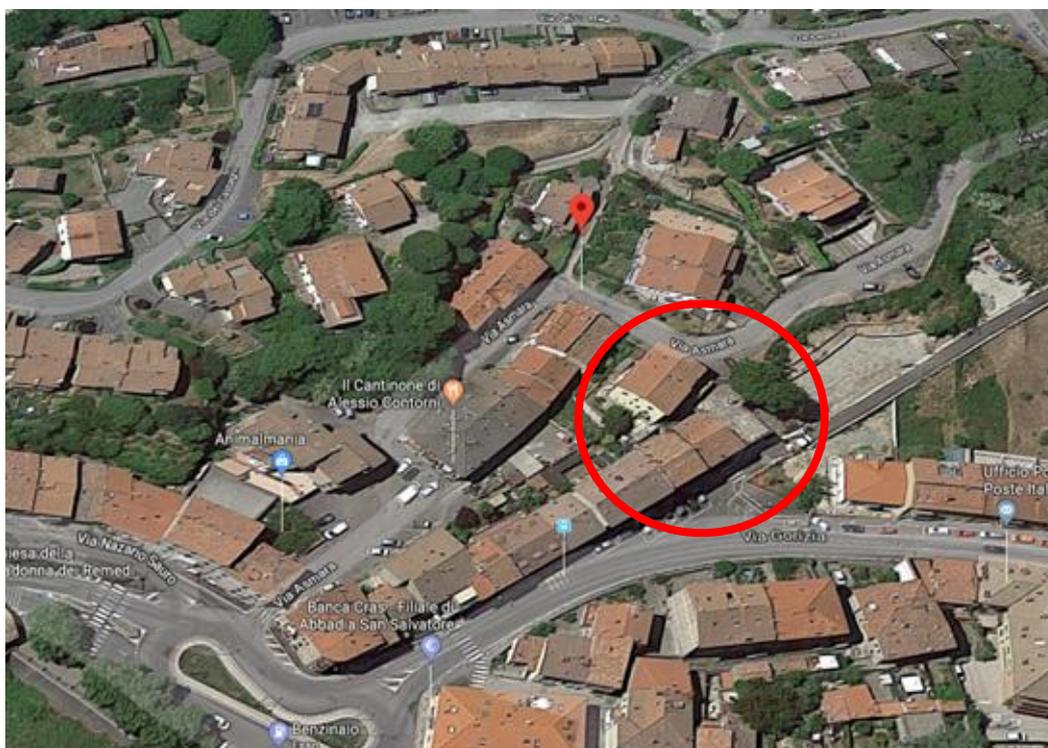
Il complesso immobiliare oggetto di perizia è un ex albergo posto nel centro abitato di Abbadia San Salvatore. È costituito da corpi di fabbrica

realizzati in epoche successive ,con ampliamenti e modifiche tali da ottenere l'attuale situazione del complesso ricettivo.

Lo stato di manutenzione generale dell'immobile, esternamente risulta appena sufficiente vista la scarsa manutenzione di questi ultimi anni.

Internamente si nota lo stato di abbandono dell'immobile, infatti, ad esclusione della zona attualmente abitata, lo stato di manutenzione è abbastanza scarso. Sia internamente che esternamente l'immobile ha bisogno di lavori di ammodernamento per riportarlo in condizioni accettabili di abitabilità.
