TRIBUNALE ORDINARIO - FERMO

ESPROPRIAZIONI IMMOBILIARI

231/2017 + 2

CONSULENZA ESTIMATIVA GIUDIZIARIA

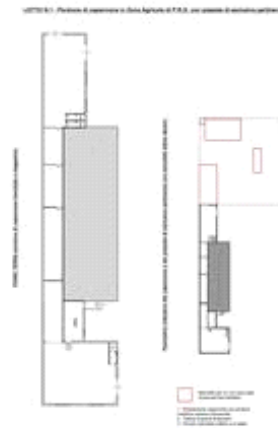
Sono state rilevate le seguenti difformità: Cambio di destinazione d'uso da magazzino a laboratorio artigianale in Zona agricola di P.R.G., ampliamento fabbricato esistente con struttura coperta chiusa

in sostituzione di pergola aperta, realizzazione di tettoia di ragguardevoli dimensioni nonchè di altro manufatto edilizio, ambedue segnalati nella D.I.A. come già esistenti ma privi anch'essi di titolo abilitativo. (normativa di riferimento: D.P.R. 380/2001 T.U.E, come modificato e aggiornato; N.T.A. di P.R.G.)

Planimetria dello stato di fatto

L'immobile risulta **non conforme ma regolarizzabile** tramite ripristino della destinazione d'uso assentita e smantellamento delle strutture abusive insistenti sulla corte esclusiva a piazzale.

- Smantellamento ovvero demolizione di manufatti abusivi, con recupero materiale ferroso o comunque riciclabile e trasporto a discarica del materiale non riciclabile, a forfait: €15.000,00

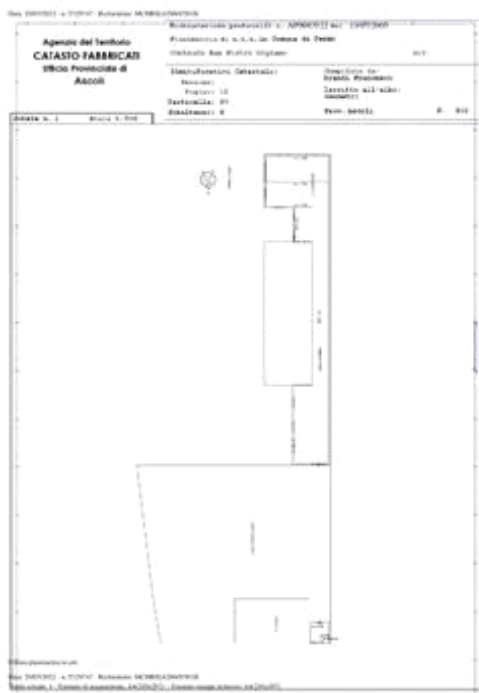
Sono state rilevate le seguenti difformità: planimetria non rispondente né allo stato di fatto né a quello assentito.

Planimetria catastale attuale

Le difformità sono regolarizzabili mediante: corretta indicazione della destinazione d'uso e dello stato di fatto, una volta smantellati tutti i manufatti abusivi sovrastanti la corte esclusiva.

- pratica docfa di aggiornamento planimetrico previo rilievo, comprese spese varie, a forfait: €1.000,00

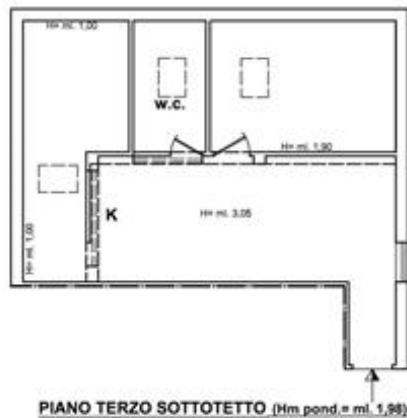
Sono state rilevate le seguenti difformità: La soffitta risulta abusivamente trasformata in abitazione pur se priva dei requisiti di altezza ponderale media minima previsti per il recupero dei sottotetti ad

Rilievo dello stato di fatto

- approntamento pratica di S.C.I.A. in sanatoria o altro titolo abilitativo richiesto dall'U.T.C. per realizzazione di tramezzi, vano lavanderia e dotazione di impianti per soffitta praticabile non abitabile, comprese spese e sanzioni, a forfait: €2.000,00

Si precisa che l'art.13 della Legge Regionale 20 aprile 2015, n. 17, art.13 come modificato dall'art. 2, L.R. 17 giugno 2021, n. 11 prevede il recupero del sottotetto ad uso abitativo solo nei casi riportati al comma 1, che recita: "1. Dalla data di entrata in vigore di questa legge sono consentiti, anche in deroga alle previsioni degli strumenti urbanistici comunali, il recupero a fini abitativi e l'agibilità, senza modifica della sagoma dell'edificio, dei sottotetti esistenti alla data del 30 giugno 2014, legittimamente realizzati o condonati, purché siano assicurati: a) un'altezza media ponderata non inferiore a metri 2,40 per gli spazi ad uso abitativo, riducibile a metri 2,20 per gli spazi accessori e di servizio, nonché un'altezza minima pari a metri 1,50 nei casi di copertura a falde inclinate e un'altezza minima non inferiore a metri 2,40 per gli spazi ad uso abitativo, riducibili a metri 2,20 per gli spazi accessori e di servizio, nei casi di coperture piane; b) un rapporto illuminotecnico non inferiore a 1/12 tra la superficie netta dei locali e la superficie finestrata apribile. 1 bis. Al fine di contenere il consumo di suolo mediante un più efficace riutilizzo dei volumi esistenti e la valorizzazione del patrimonio edilizio, i Comuni possono consentire nelle zone territoriali omogenee A e B di cui al d.m. 2 aprile 1444, n. 1968, anche se altrimenti denominate, interventi di recupero dei sottotetti di cui al comma 1 in deroga al disposto di cui alla lettera a) del medesimo comma, purché sia assicurata, al netto delle strutture necessarie all'isolamento termico dei locali, un'altezza media ponderata non inferiore a 2,20 metri nonché un'altezza minima pari a 1,40 metri nei casi di copertura a falde inclinate e un'altezza minima non inferiore a 2,20 metri nei casi di coperture piane. L'intervento di recupero deve prevedere idonee opere di isolamento termico, assicurare prestazioni analoghe a quelle derivanti dall'applicazione di norme igienico - sanitarie statali e regionali e non può comunque determinare la creazione di unità immobiliari autonome." Nel caso specifico, poi, risulta una copertura a padiglione con porzione centrale piana rialzata di circa 1 ml. per la quale non è possibile verifica di conformità edilizia, non avendo trasmesso il Comune di Porto San Giorgio i grafici di progetto relativi a tale sistemazione. Risulta comunque da sanare il vano a servizi igienici da riportare a sola lavanderia e la tramezzatura interna.

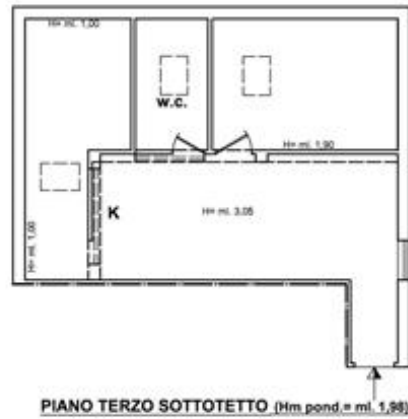
Pianta di rilievo stato di fatto

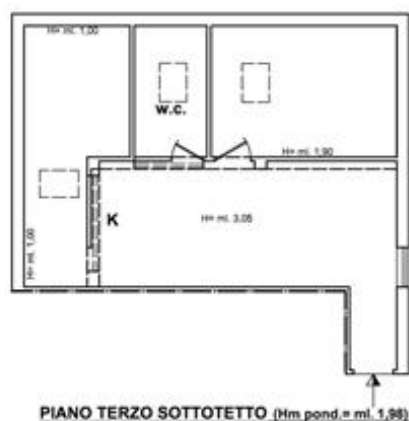
Pianta dello stato di fatto non autorizzato

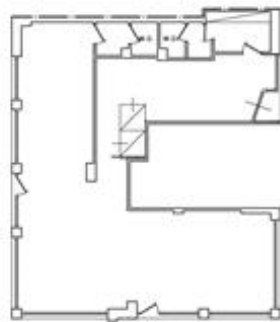
PIANO TERRA (m. ca. 116)

Planimetria di rilievo
