## TRIBUNALE CIVILE E PENALE DI ASTI

### **STIMA DEI BENI SITI IN LA MORRA, SANTA VITTORIA D'ALBA, RACCONIGI E BRA**

**RELAZIONE DI STIMA  
LOTTO 8**

**LOTTO 8 - SUBALTERNO 30**

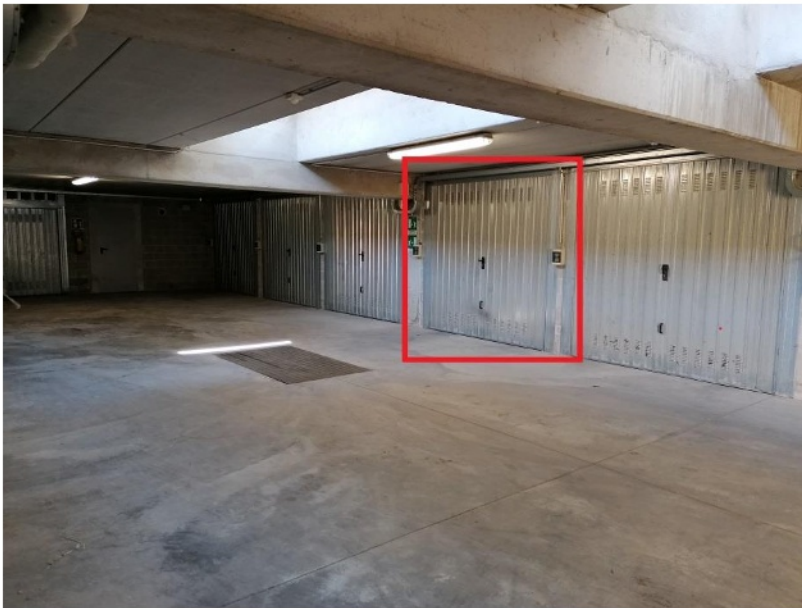
FOTOGRAMMA 8.1

L'unità immobiliare costituente il LOTTO 8 risulta essere l'autorimessa identificata catastalmente al subalterno 30, al piano interrato facente parte del fabbricato già individuato precedentemente al punto 5 della "Relazione generale" (fotogrammi n.ri 8.1 e 8.2).
