TRIBUNALE CIVILE E PENALE DI ASTI

STIMA DEI BENI SITI IN LA MORRA, SANTA VITTORIA D'ALBA, RACCONIGI E BRA

**RELAZIONE DI STIMA
LOTTO 15**

LOTTO 15 - SUBALTERNO 18

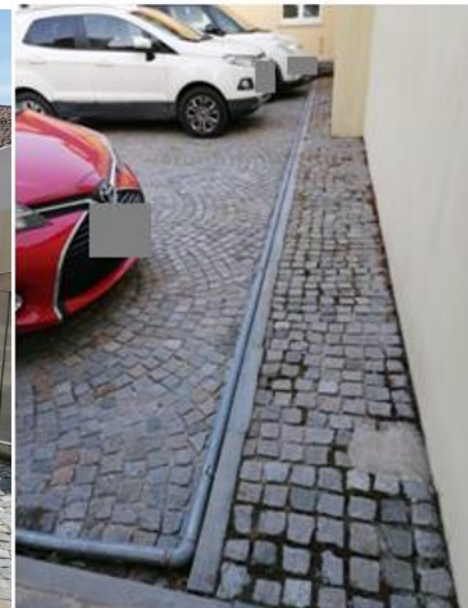
FOTOGRAMMA 15.2

L'unità immobiliare si presenta pavimentata con blocchetti in pietra ed è sul posto, attualmente, delimitata da: posto auto confinane sub. 19 (Nord-Ovest), da cordolo in cemento verso l'area esterna del sub. 78 ex sub. 62 (Sud-Est) e da area presumibilmente comune (camminamento rialzato in blocchetti in pietra) verso Sud-Ovest. E' presente tubazione a ridosso dello scalino del camminamento, come visibile dal fotogramma n. 15.2.
