**TRIBUNALE CIVILE DI PALERMO**

ESPROPRIAZIONE IMMOBILIARE R. Es. n. 454/2019

**Oggetto: Consulenza Tecnica di Ufficio nell'Esecuzione**

***1/2 di Abitazione in villini sita in Monreale (Pa) in via del Monte 56/58***

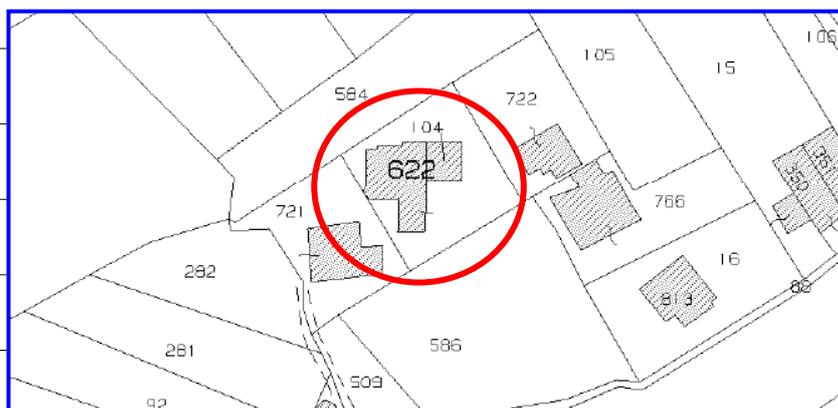
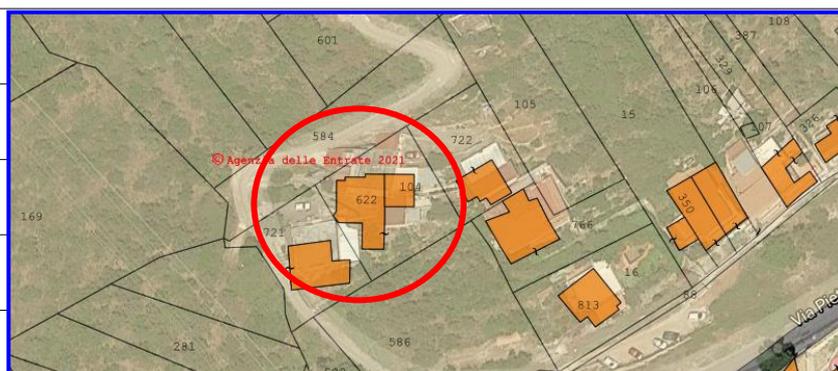
Dal confronto tra le riprese satellitari e la mappa catastale, stante anche tipologia del bene staggito si rilevano difformità sulla sagoma dello stabile come da allegato estratto dal web, la sagoma dell'edificio risulta parzialmente difforme rispetto quanto riportato in mappa. (Cfr. Allegato n.2).

La sagoma dell'unità immobiliare risulta difforme tra lo stato reale e quanto rappresentato nell'estratto di mappa rilasciato dall'Agenzia delle Entrate.

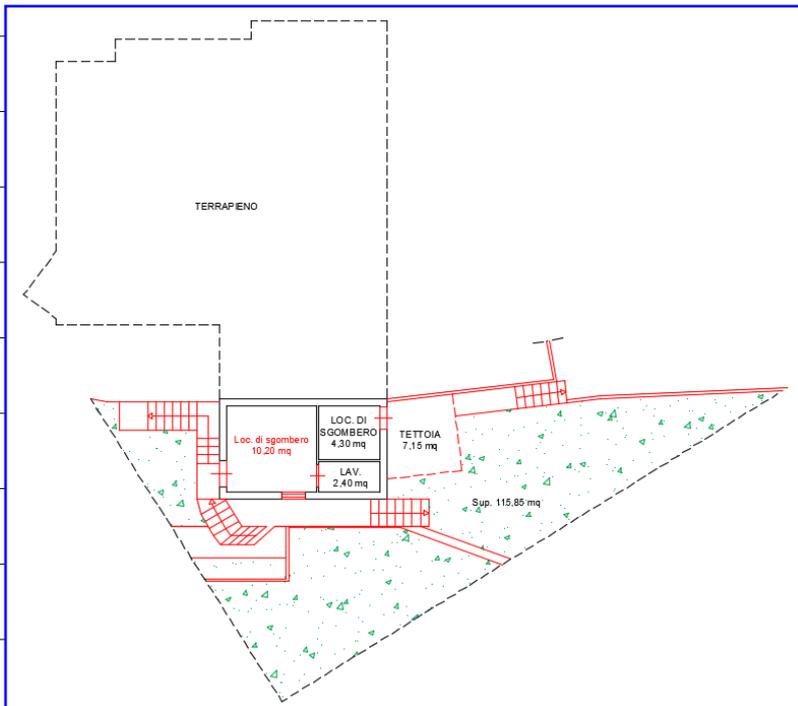
**Planimetria stato di fatto** (Cfr. allegato n. 4)

In raffronto alle planimetrie catastali, nonché agli elaborati di progetto allegati alla c.e. in sanatoria risultano delle difformità, in particolare:

- frazionamento dell'unità u.i.u. immobiliare madre in due nuove autonome;
- **piano S1** - diversa distruzione degli spazi interni, ampliamento consistente nella realizzazione di una tettoia in struttura precaria, inoltre è stato realizzato un nuovo ingresso che permette l'accesso dalla sopracitata tettoia;
- **piano 1°** - ampliamento su porzione di proprietà aliena (p.lla 104);
- **piano 3°** - diversa distruzione degli spazi interni con variazione di prospetto, ampliamento tramite la realizzazione di una tettoia e un locale di sgombero.

Considerato le caratteristiche intrinseche ed estrinseche sotto il profilo urbanistico, si procederà alla messa in pristino riportando il tutto all'originario stato assentito, rimandando al paragrafo della conformità urbanistica. Cfr. Allegato n. 6)

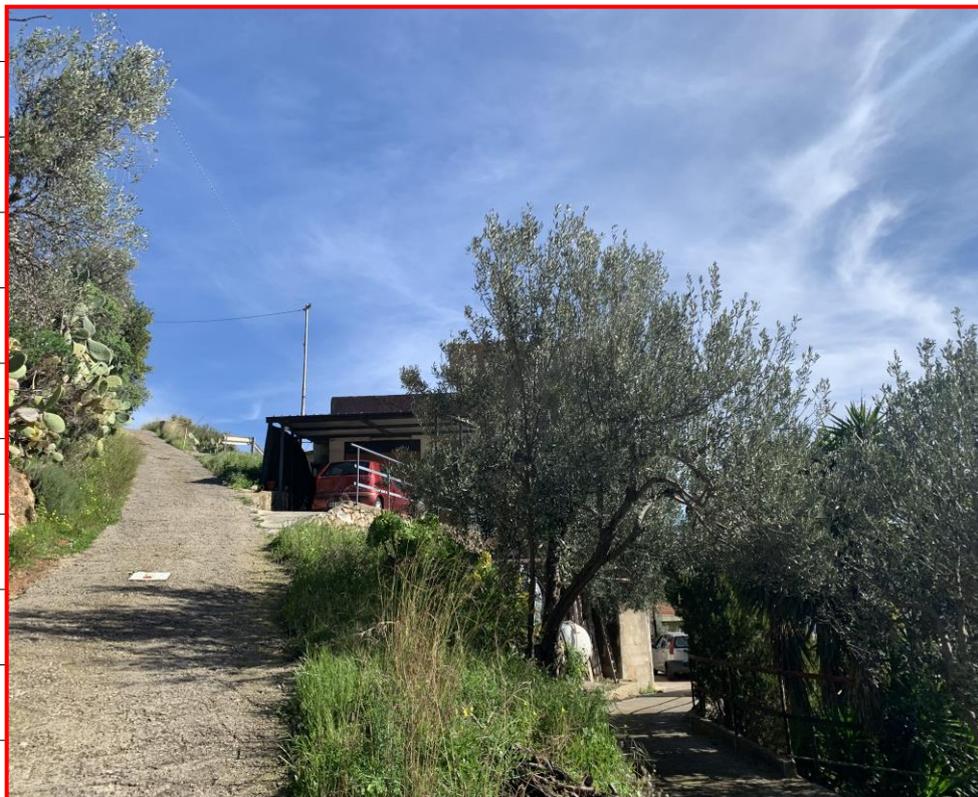
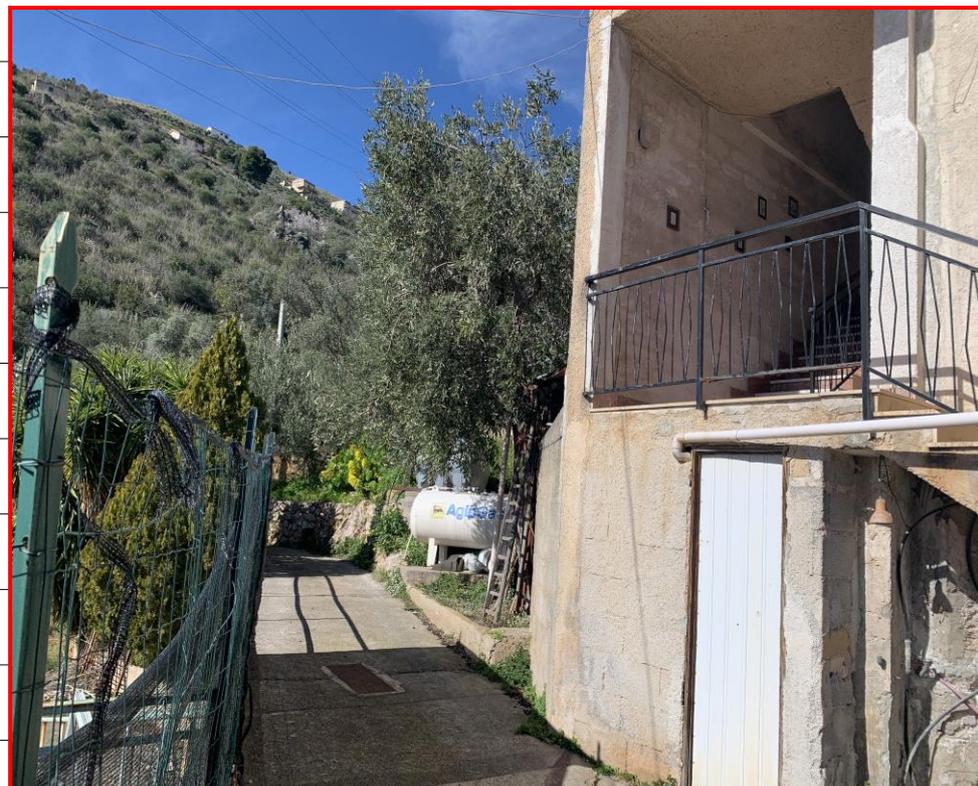
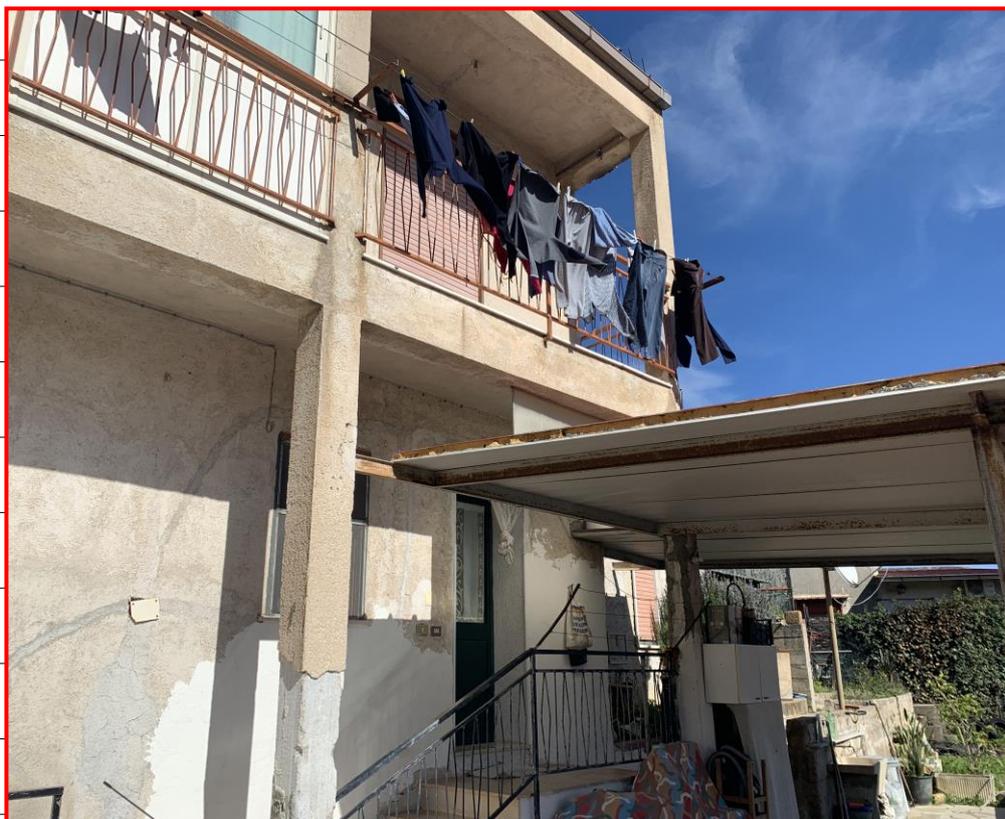
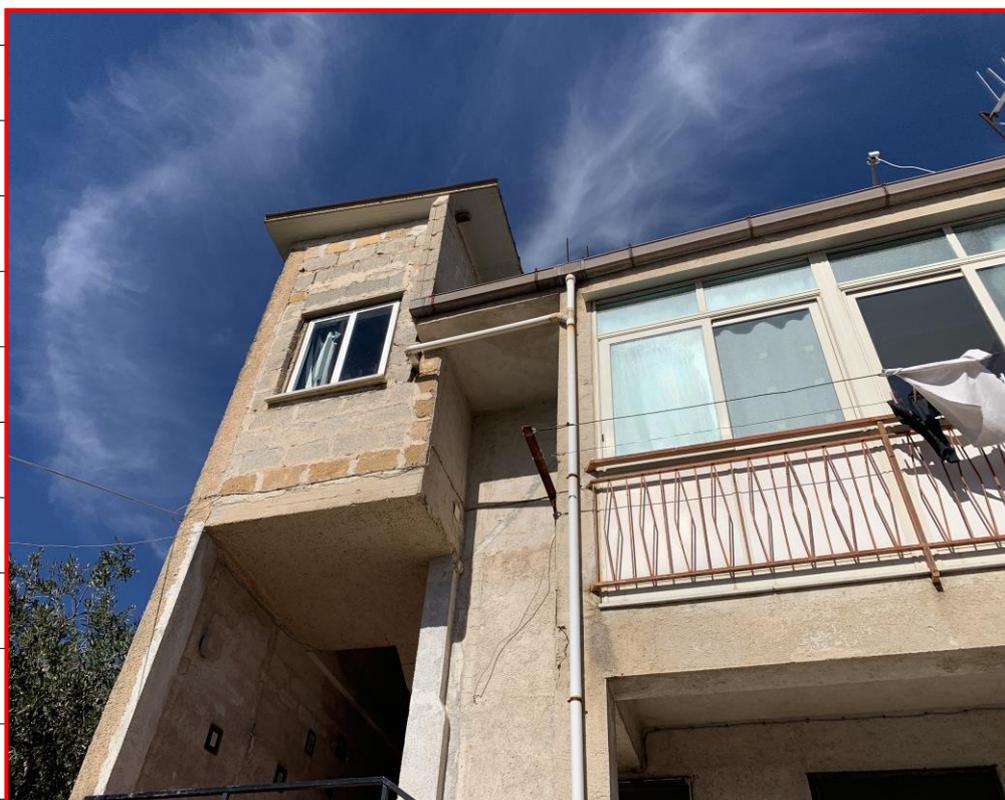
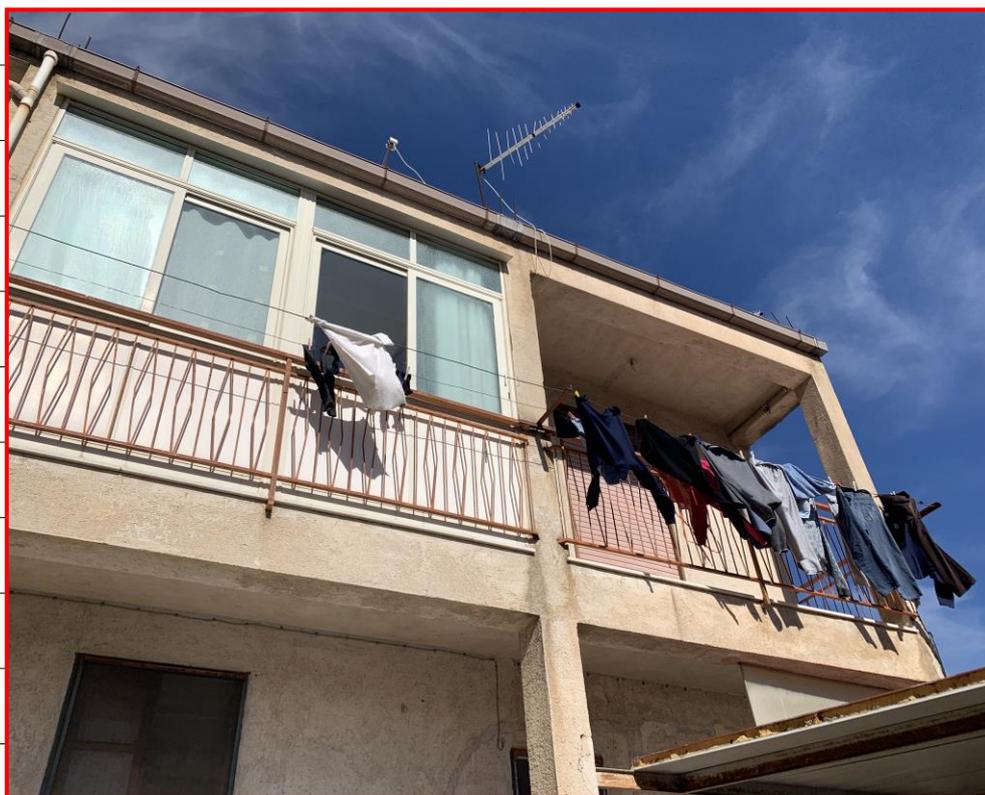
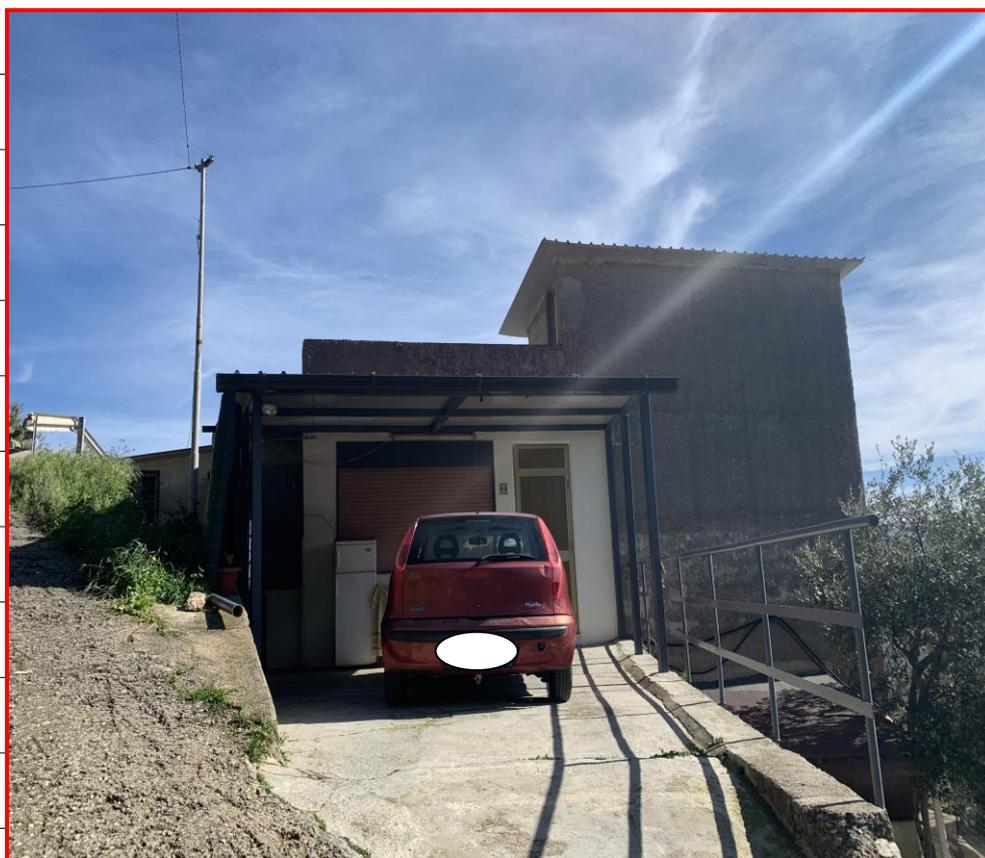
**Report Fotografico - Esterni** (Cfr. allegato n. 5)

I prospetti risultano allo stato rustico ed in mediocre stato di conservazione.
