**TRIBUNALE DI NAPOLI**  
**Sezione Civile V<sup>^</sup>**  
**Procedimento R.G.E. N. 642/2023**  
**G.E. Dott. Giulio CATALDI**

**Esecuzione Immobiliare**

**RELAZIONE**

**L'Esperto Stimatore: Ing. Guido Gaudioso**

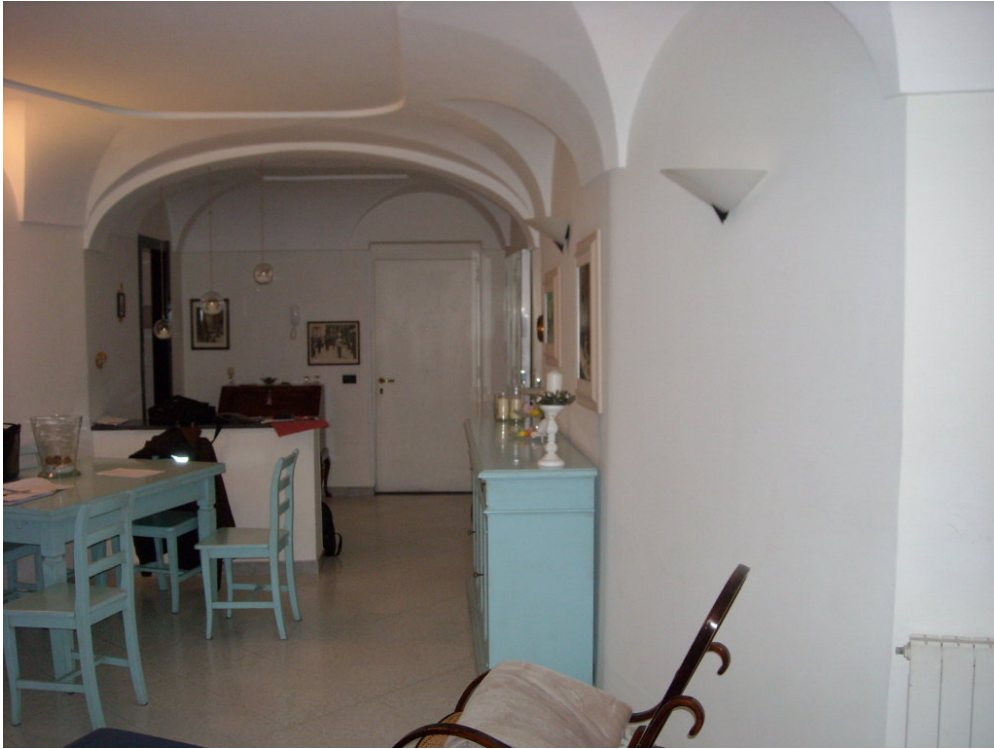
16- INGRESSO/SALONE

In particolare le pareti e i soffitti sono intonacati e tinteggiati in ottimo stato. Pavimenti, rivestimenti , sono tutti di buona fattura. Gli infissi sono in alluminio preveniciato con vetro camera completati da scuri alla napoletana, sempre in alluminio preveniciato. I sanitari del bagno, la rubinetteria in uno con pavimenti e rivestimenti sono in buone condizioni. Nel bagno padronale vi è un'ampia vasca con idromassaggio.
