TRIBUNALE DI NAPOLI NORD

N°227/23 R.G.E.

LOTTO UNICO

APPARTAMENTO AL PRIMO PIANO

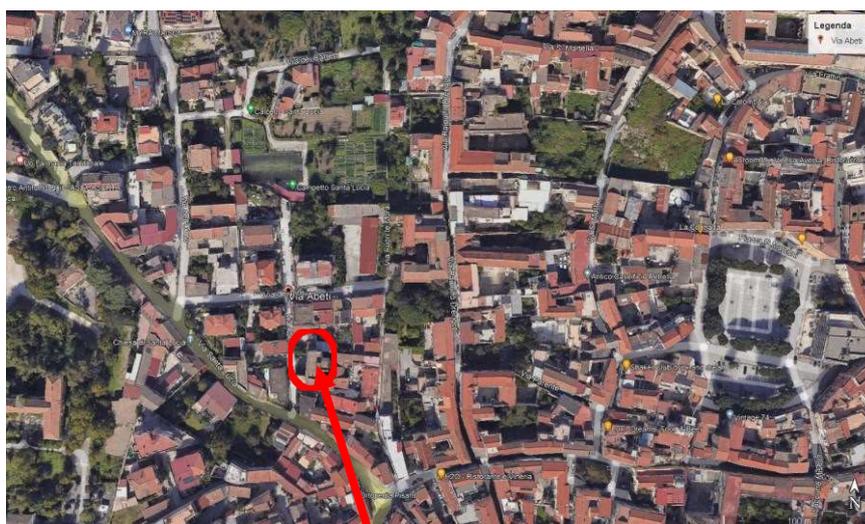
Figura 1 Foto satellitare del bene pignorato

Inoltre, a seguito della sovrapposizione [all. n. 3] tra la foto satellitare e la mappa catastale elaborata dalla SOGEI [all. n. 4], è stata riportata l'individuazione del bene oggetto del pignoramento (Figure 1 e 2).

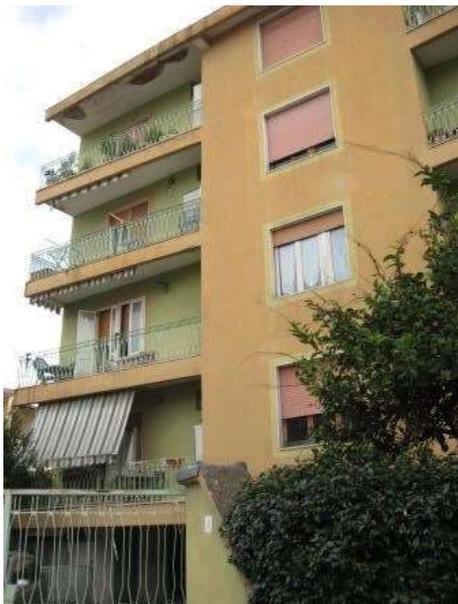
Inoltre, il fabbricato del Condominio Barbato in cui è situato l'appartamento pignorato è dotato di un vano scala senza ascensore ed ha una struttura portante in cemento armato con solai latero cementizi con cinque piani fuori terra oltre al terrazzo di copertura.

Figura 6 facciata est del Condominio Barbato alla via degli Abeti n.8 in Aversa

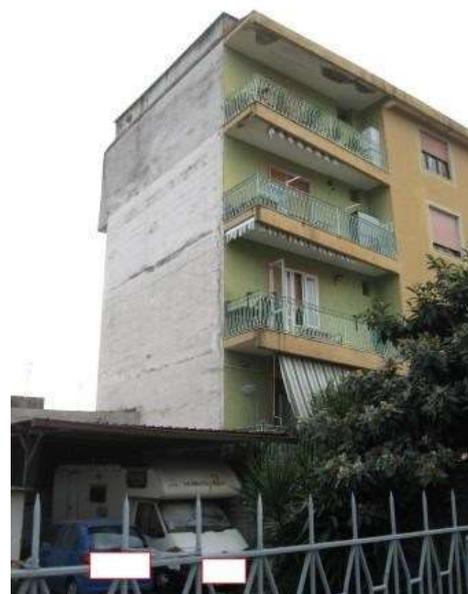
Figura 7 facciata nord/est del Condominio Barbato alla via degli Abeti n.8 in Aversa

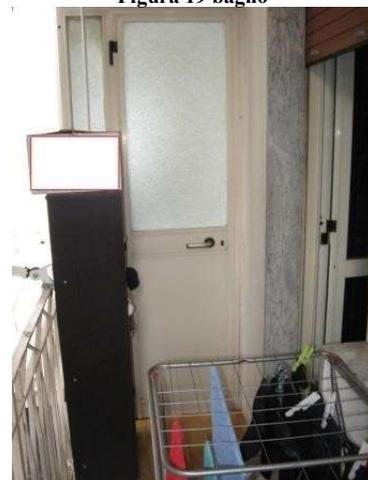
Figura 21 balcone 2 con ripostiglio

LOTTO UNICO: – piena ed intera proprietà di **appartamento al primo piano** ubicato all'interno n.1 del Condominio Barbato alla via degli Abeti n. 8 in Aversa (Ce); l'appartamento ha una superficie utile interna di 61,40 mq, con un'altezza utile interna di 3,00 m e di 2,80 m ed è composto da un salone, una cucina, un disimpegno, due camere da letto, un bagno, due balconi ed un ripostiglio sul balcone2; confina con il sub 8 a sud, con la particella 307 a nord, con il cortile comune sub 6 ad ovest; l'appartamento è riportato nel **C.F. del Comune di Aversa foglio 3, p.lla 308, sub 7**; il descritto stato dei luoghi non è conforme alla consistenza catastale in ordine alla distribuzione interna degli ambienti ed alla presenza del ripostiglio sul balcone 2; vi è Licenza Edilizia n.179/67 del 25/10/1967 con variante n.23/68 del 22/02/1968, oltre alla Licenza Edilizia n.58/72 del 22/04/1972 ed alla variante n.91/74 del 04/07/1974, con anche la Concessione Edilizia in sanatoria n.151 del 18/06/1998 rilasciata a seguito dell'Istanza di Condono ex Legge n.47/85 del 21/03/1986 prot. n.10407, non reperite presso il Comune di Aversa come da attestazione del 23/01/2024. A parere dell'Esperto Stimatore se la volumetria assentita con il titolo urbanistico non reperito fosse coerente con la planimetria catastale del 01/08/1987 allora sarebbe necessaria una C.I.L.A. postuma per regolarizzare la distribuzione interna degli ambienti, oltre alla demolizione del ripostiglio sul balcone 2 non sanabile.

degli onorari tecnici, degli oneri urbanistici e dei costi di demolizione del ripostiglio sul balcone 2 non sanabile, è stimabile in € 3.000,00; infine, i costi necessari per la manutenzione straordinaria deliberata dal condominio a carico dell'immobile pignorato sono stimabili in € 1.000,00.

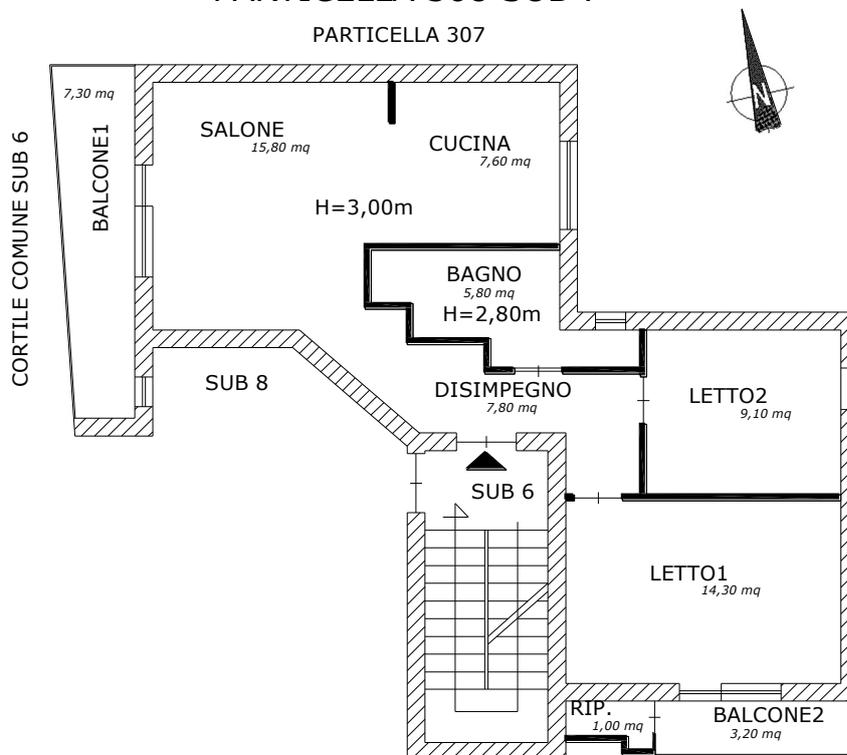
Figura 22 planimetria dell'appartamento pignorato al primo piano

Dalla planimetria [all. n. 7] dell'appartamento al primo piano è stato possibile dedurre la superficie utile interna complessiva di 61,40 mq, suddivisa tra i vari ambienti: (Figura 22):

- **Secondo Piano - altezza utile interna di 3,00 m**
 - Salone della superficie di 15,80 mq;
 - Cucina della superficie di 7,60 mq;

- Camera da letto 1 della superficie di 14,30 mq;
- Camera da letto 2 della superficie di 9,10 mq;
- Disimpegno della superficie di 7,80 mq;
- Bagno della superficie di 5,80 mq;
- Ripostiglio della superficie di 1,00 mq;
- Balcone 1 della superficie di 7,30 mq;
- Balcone 2 della superficie di 3,20 mq.

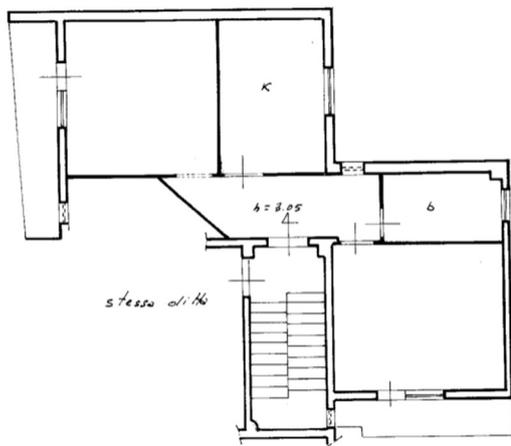
Figura 23 planimetria catastale

L'appartamento al primo piano è dotato della planimetria catastale [all. n. 9] cui non è conforme lo stato dei luoghi in ordine alla distribuzione interna degli ambienti ed alla presenza del ripostiglio sul balcone 2 [all. n. 10] (Figure 23, 24).

Pertanto, il costo necessario per l'aggiornamento della planimetria catastale tramite procedura doc.fa, comprensivo di oneri ed onorari tecnici, è stimabile in € 400,00.
