TRIBUNALE DI VERONA
ESECUZIONI IMMOBILIARI

PERIZIA DI STIMA

LOTTO UNICO

Esecuzione Immobiliare	R.G.E. n° 276/2023
Giudice	Dott. Attilio Burti
Creditore procedente	[REDACTED]
Parte eseguita	[REDACTED]

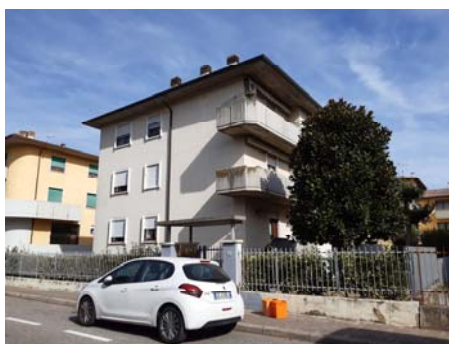
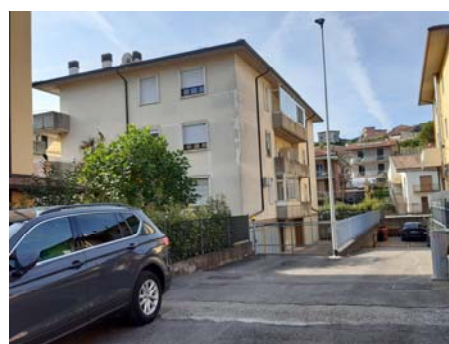
Trattasi dell'intera piena proprietà di un'**abitazione** con annessa una **cantina** e un'**autorimessa**, il tutto in un fabbricato condominiale sito nel Comune di Montecchia di Crosara, Provincia di Verona, in via San Pietro n° 55 (rif. allegato n° 7, foto n° 1 - 2).

L'abitazione, disposta su un unico piano fuori terra, è sita al secondo piano dello stabile, mentre la cantina e l'autorimessa sono ubicate al piano interrato dell'edificio, il quale non è dotato di ascensore.

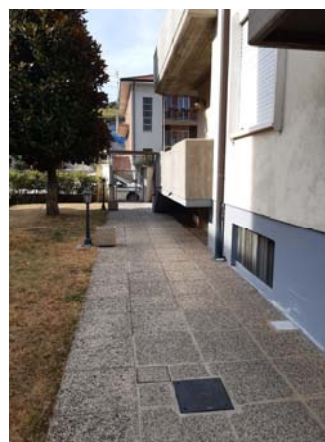
L'accesso pedonale alle unità immobiliari avviene direttamente dalla prospiciente via pubblica - via San Pietro - attraverso il cancello pedonale, ad apertura elettrica, che consente l'ingresso alla corte condominiale circostante il fabbricato (rif. allegato n° 7, foto n° 3). Da qui, percorrendo il camminamento interno alla corte, è possibile raggiungere l'ingresso dell'edificio con il successivo vano scala, che consente, a sua volta, di raggiungere l'abitazione sita al secondo piano dello stabile (rif. allegato n° 7, foto n° 4 - 5 - 6).

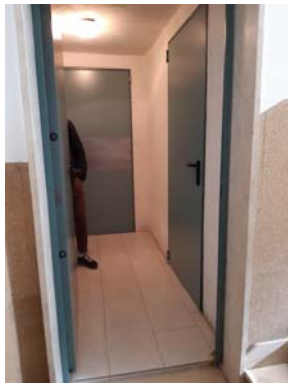
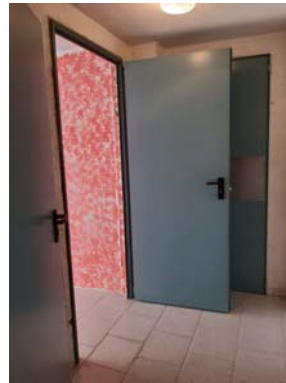
Il medesimo vano scala consente, altresì, di raggiungere il piano interrato dell'edificio, dove sono ubicati l'ingresso della cantina (rif. allegato n° 7, foto n° 41) e l'ingresso pedonale all'autorimessa (rif. allegato n° 7, foto n° 45).

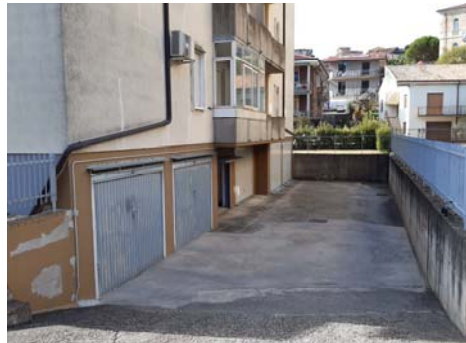
L'ingresso carraio a quest'ultima unità immobiliare avviene, invece, attraverso un cancello carraio - ad apertura automatica - posto sulla retrostante via Domenico Dal Cortivo, dal quale si ha accesso all'area di manovra comune su cui si apre l'ingresso della predetta autorimessa (rif. allegato n° 7, foto n° 46 - 47 - 48 - 49).

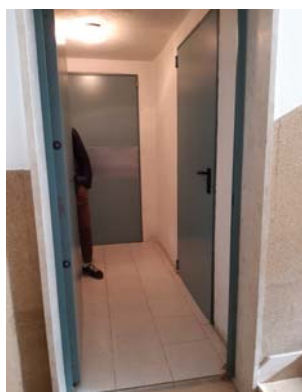
La porzione immobiliare - composta da un unico vano di forma rettangolare - presenta le seguenti caratteristiche/finiture costruttive (rif. allegato n° 7, foto da n° 42 - 43 - 44):

- solaio superiore in latero-cemento, in sufficiente stato manutentivo;
- pavimento in piastrelle di ceramica, in sufficiente stato manutentivo;
- impianto elettrico sottotraccia (conformità da verificare);
- porta d'ingresso del tipo ad anta a battente, in sufficiente stato manutentivo.

Internamente, lo stato di manutenzione e conservazione è, in linea generale, adeguato in relazione alla tipologia e destinazione d'uso della predetta porzione immobiliare. Si segnala, tuttavia la presenza di tracce di umidità di risalita alla base del muro posto verso l'esterno del fabbricato (rif. allegato n° 7, foto n° 43).

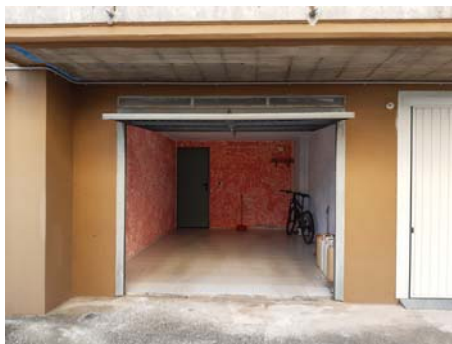
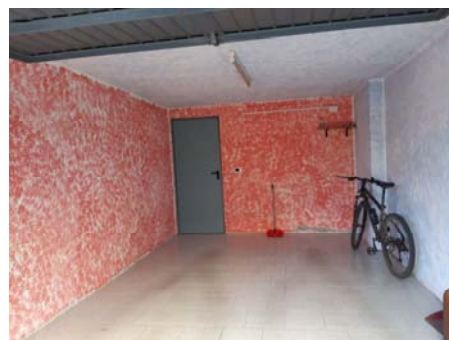
La porzione immobiliare, composta da un unico vano di forma rettangolare, presenta le seguenti caratteristiche/finiture costruttive (rif. allegato n° 7, foto n° 49 - 50 - 51 - 52):

- solaio superiore in latero-cemento, in sufficiente stato manutentivo;
- pavimento in piastrelle di ceramica, in sufficiente stato manutentivo;
- impianto elettrico in parte sottotraccia e in parte con canaline esterne alle murature (conformità da verificare);
- presenza di adduzione idrica mediante rubinetto (conformità da verificare);
- porta di accesso pedonale, dall'interno dell'edificio, del tipo ad anta a battente, in sufficiente stato manutentivo;
- portone d'ingresso carraio del tipo ad anta basculante con apertura manuale, in sufficiente stato manutentivo.

Internamente, lo stato di manutenzione e conservazione è, in linea generale, adeguato in relazione alla tipologia e destinazione d'uso di questa porzione immobiliare. Al riguardo, si evidenzia che la parete che separa l'autorimessa dal corridoio si presenta con la tinteggiatura rovinata/degradata in prossimità della base (rif. allegato n° 7, foto n° 50 - 51).

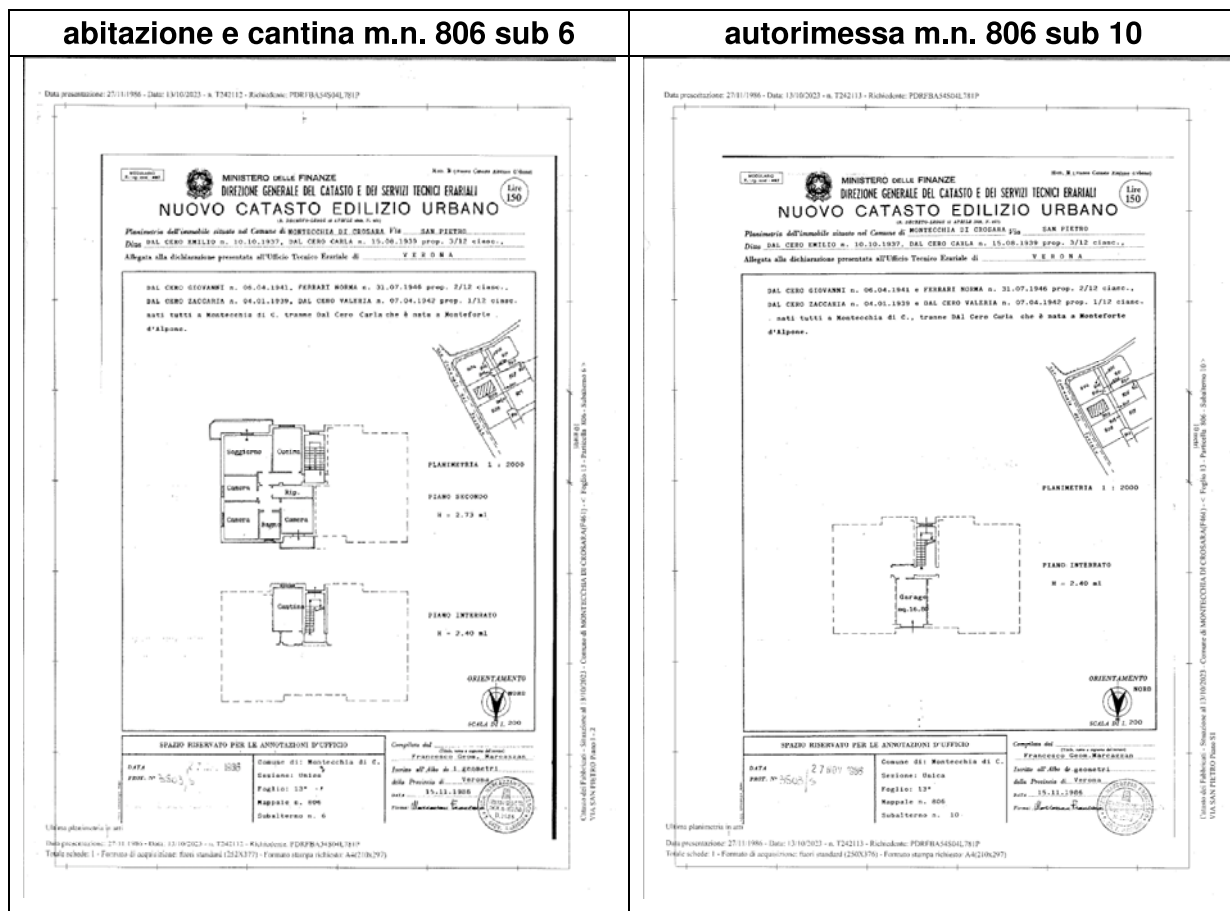
Planimetrie degli immobili:

La disposizione planimetrica della porzione immobiliare corrisponde a quanto rilevato dallo scrivente e graficamente raffigurato sulla relativa planimetria catastale contenuta nell'allegato n° 3.
