**TRIBUNALE DI NAPOLI**

**Relazione di consulenza tecnica d'ufficio alla procedura n. 201/2013**

I cespiti pignorati sono parte del fabbricato destinato a uffici e locali commerciali, sito nel Comune di Napoli, al Centro Direzionale, via Porzio n. 4, Isola G5, come meglio identificato nella vax catastale che si allega (cfr. ALLEGATO 47).

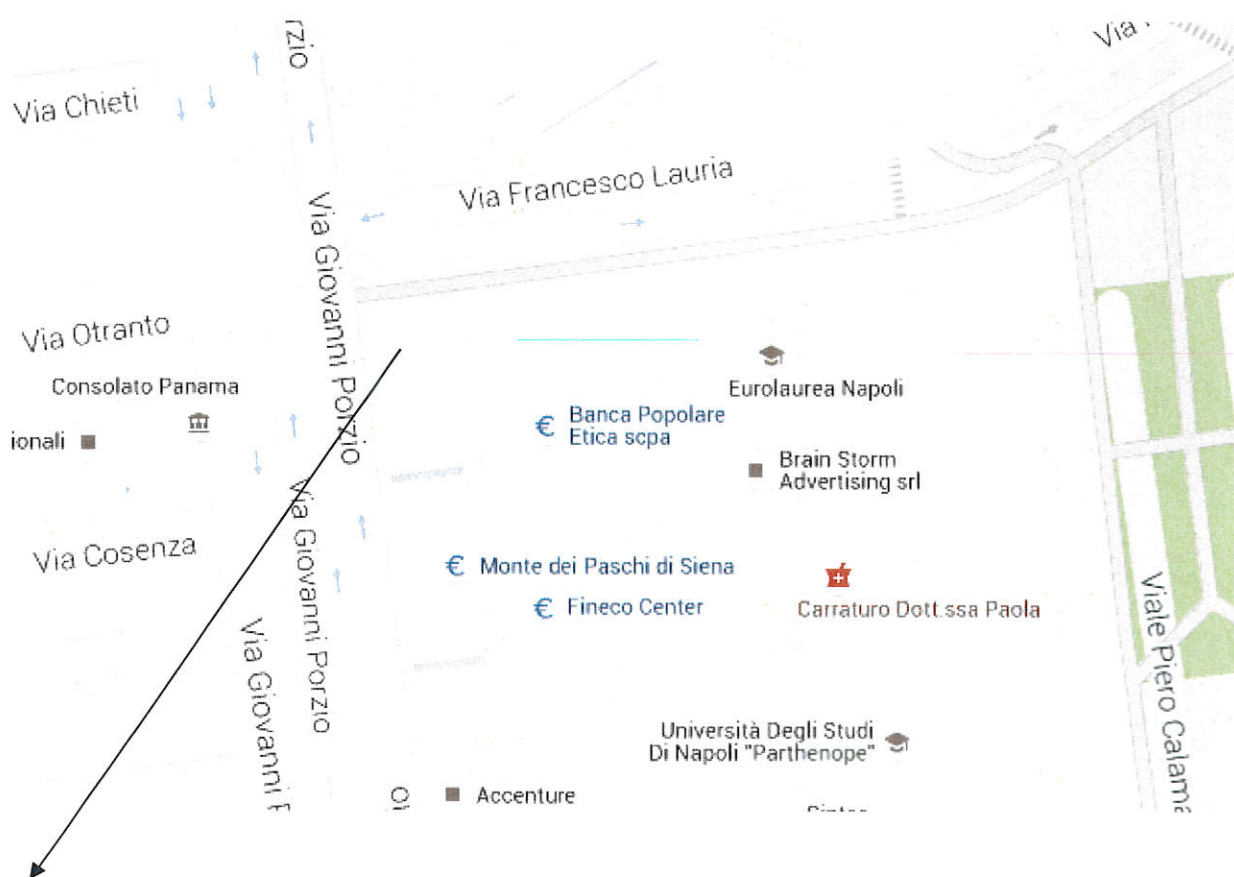
**Isola G5 - Fabbricato di cui sono parte gli immobili "de quo".**

L'Edificio è posto nell'isola edificatoria G5 (ex lotto 1/B bis dell'isola edificatoria n. 1) prospiciente Via Giovanni Porzio angolo via Francesco Lauria nella zona ad Oriente del Centro Direzionale.

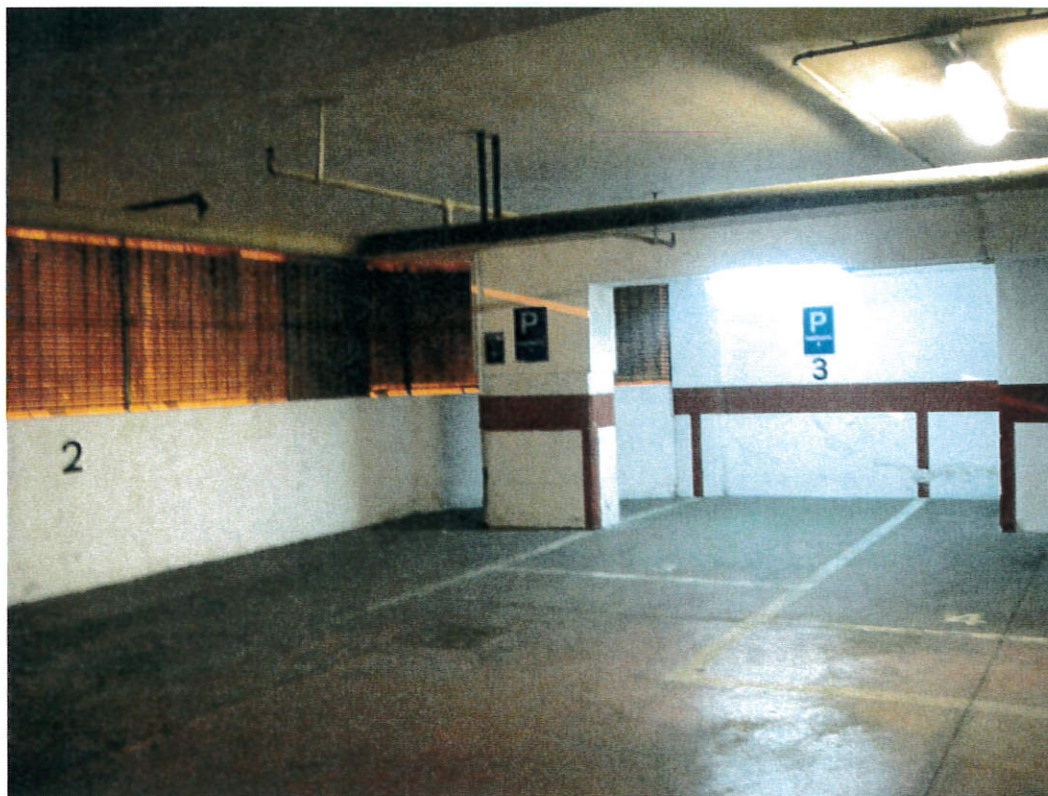
Porzione del compendio immobiliare subastato sono i 16 posti auto dislocati al secondo piano interrato dello stabile, aventi accesso sia dalle scale interne del fabbricato sia dalla viabilità veicolare del secondo livello sottostrada.

Per una immediata identificazione degli stessi viene allegata una planimetria generale del piano secondo sottostrada con la precisa localizzazione (delimitazione tratteggiata) dei singoli posti auto all'interno del secondo piano interrato (cfr. ALLEGATO 40).

L'altezza interna varia da un minimo di metri lineari 2,62 ad un massimo di metri lineari 2,70 (verso il cancello automatico d'ingresso) con una leggera pendenza, dunque, verso l'uscita, di raccordo alla viabilità veicolare esterna.

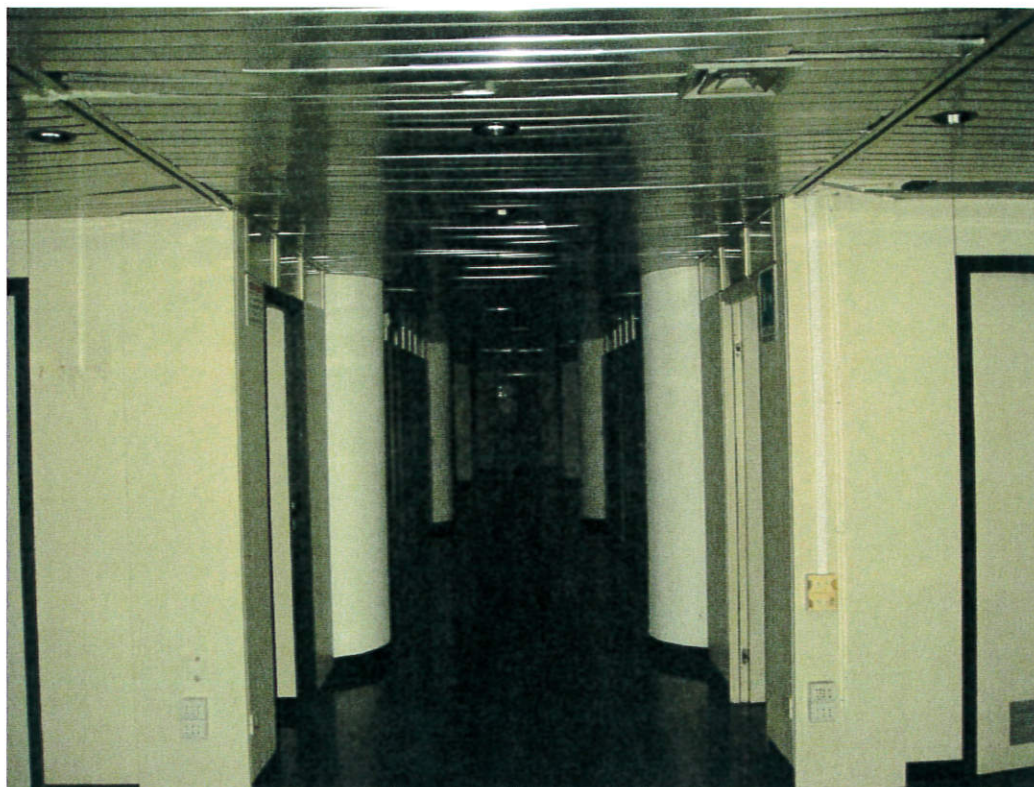
Tutti gli ambienti sono pavimentati, fruiscono di illuminazione diretta ad eccezione dei bagni.

Le dotazioni tecnologiche, di cui è fornita l'unità immobiliare "de quo", sono: l'impianto elettrico, idrico, fognario, l'impianto di riscaldamento (non funzionante) e citofonico. I vani sono quasi tutti delimitati da pareti-armadio, per il resto, le pareti sono tinteggiate eccetto quelle dei bagni che sono rivestite con piastrelle in monocottura di diverse dimensioni.

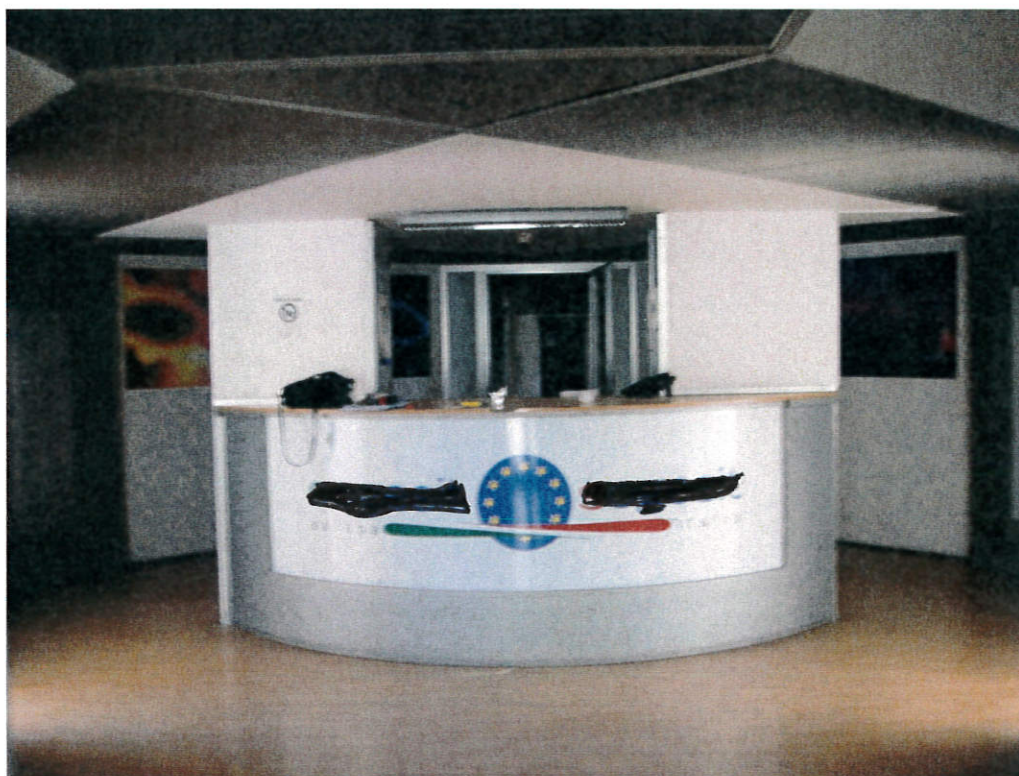
Le pareti sono tinteggiate eccetto quelle dei bagni le cui pareti sono rivestite con piastrelle in monocottura di diverse dimensioni.

Lo stato di manutenzione è mediocre, attualmente l'immobile è libero, la parte impiantistica va completamente revisionata.

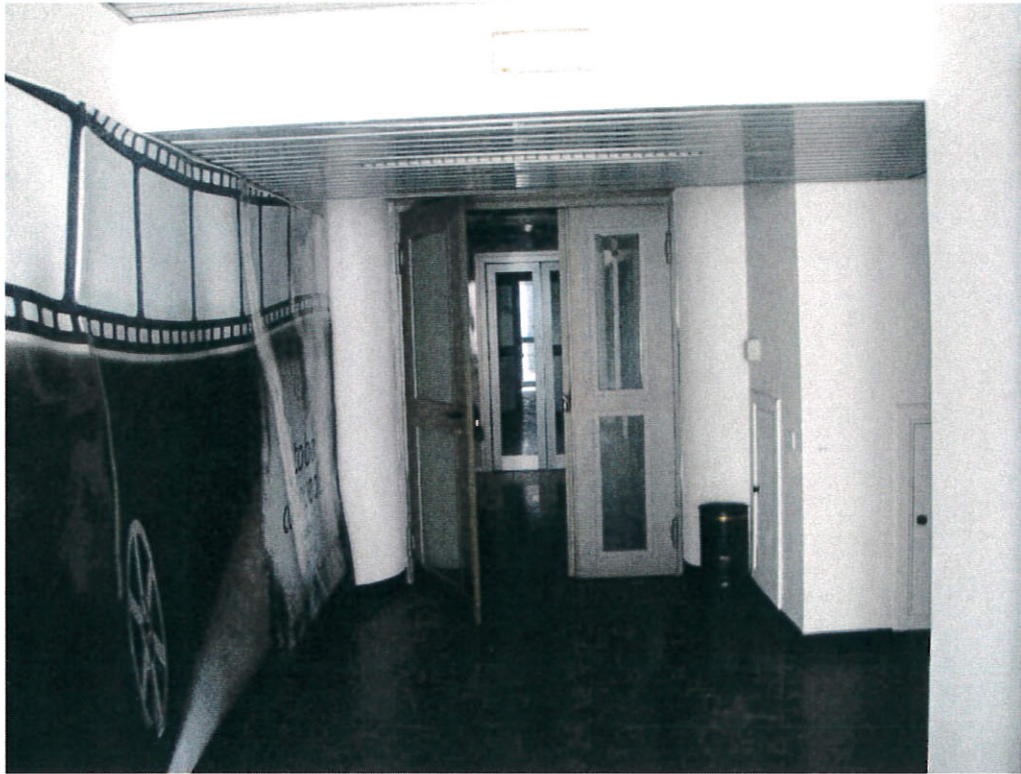
Le dotazioni tecnologiche, di cui è fornita l'unità immobiliare "de quo", sono: l'impianto elettrico, idrico, fognario, di condizionamento (non funzionante) e citofonico.

Le pareti sono tinteggiate eccetto quelle dei bagni le cui pareti sono rivestite con piastrelle in monocottura di diverse dimensioni.

Lo stato di manutenzione è mediocre, attualmente l'immobile è libero, la parte impiantistica va comunque tutta revisionata.

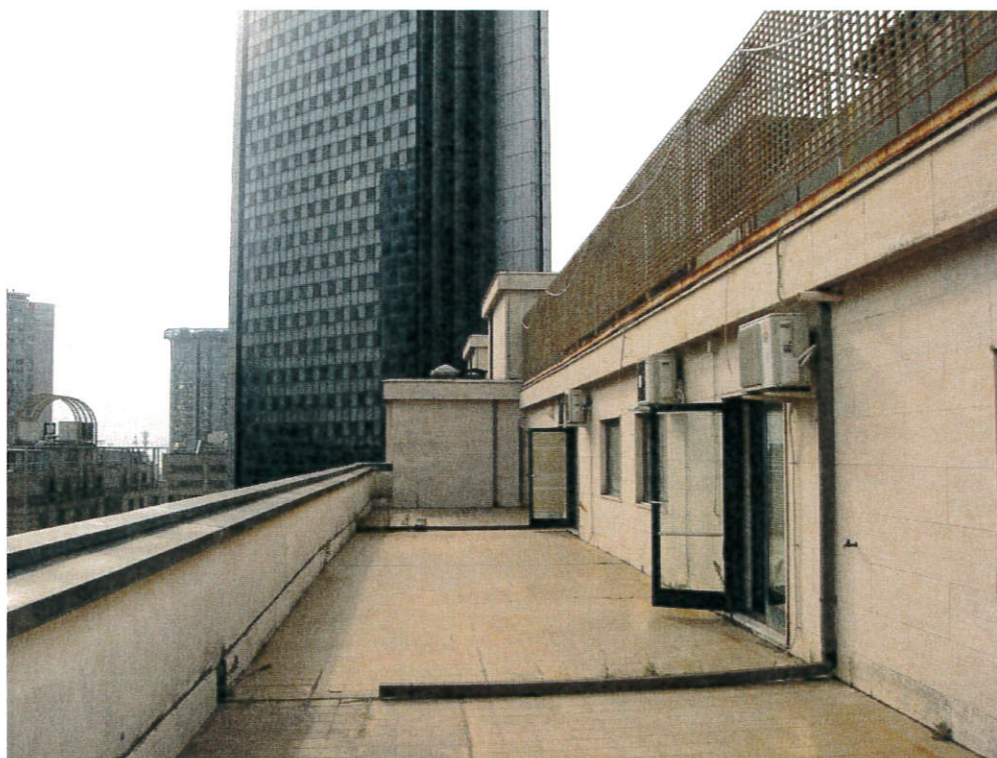
Tutti gli ambienti sono pavimentati, fruiscono di illuminazione diretta ad eccezione dei bagni.

Le dotazioni tecnologiche, di cui è fornita l'unità immobiliare "de quo", sono: l'impianto elettrico, idrico, fognario, di riscaldamento, condizionamento e citofonico.

Le pareti sono tinteggiate eccetto quelle dei bagni le cui pareti sono rivestite con piastrelle in monocottura di diverse dimensioni.
