**TRIBUNALE DI SANTA MARIA CAPUA VETERE**  
**UFFICIO ESECUZIONI IMMOBILIARI**

ESPROPRIAZIONE IMMOBILIARE  
R.G.E. 84/2023

**RELAZIONE TECNICA**

## RELAZIONE DI CONSULENZA TECNICA D'UFFICIO

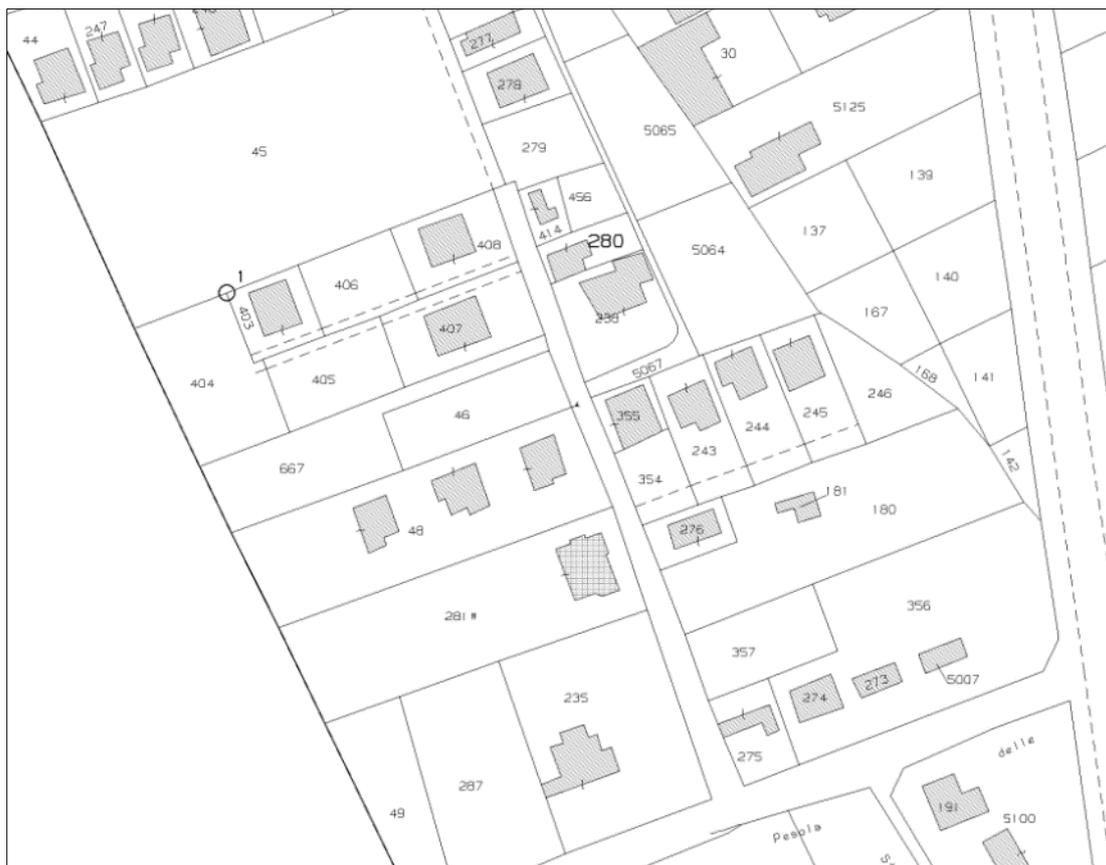
Mappa catastale Fig. 19 P.lla 280

Dal confronto tra l'ortofoto estratta dal web e la mappa catastale e dalla loro sovrapposizione, è possibile osservare che sussiste una sostanziale corrispondenza tra il fabbricato rappresentato nell'ortofoto e quanto riportato nella mappa catastale acquisita.

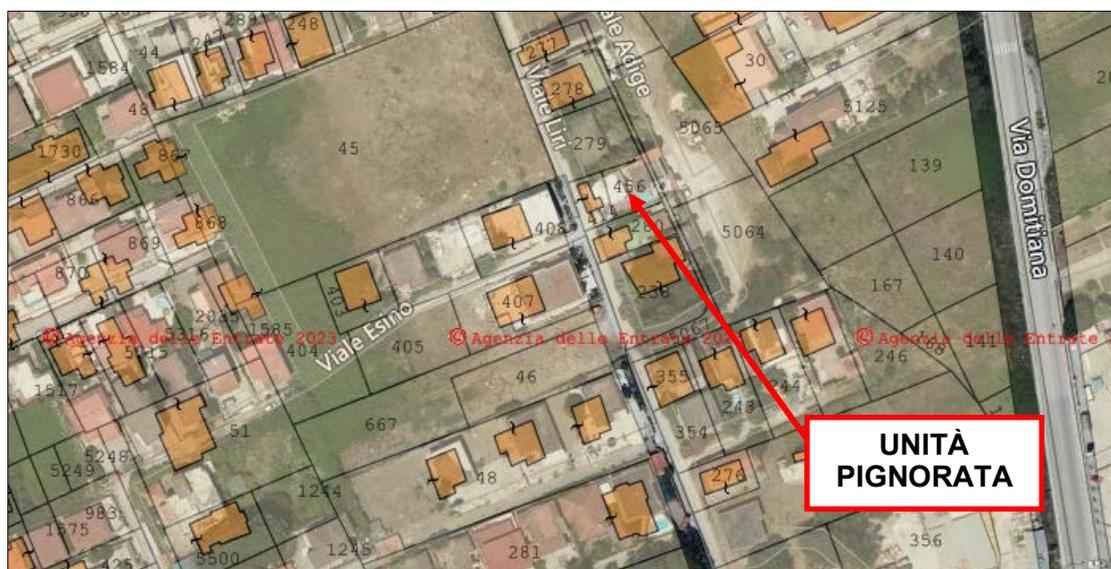
Sovrapposizione ortofoto - mappa catastale Fig. 19 P.lla 280

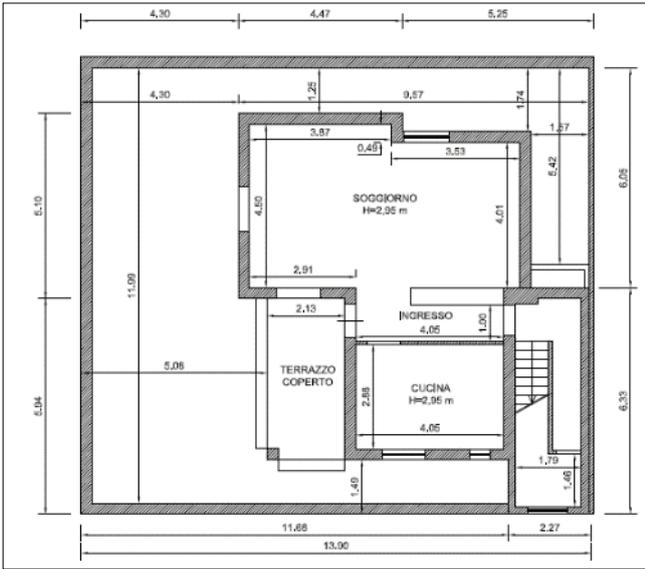
In occasione del primo accesso, è stato rilevato che, allo stato attuale, l'immobile presenta alcune difformità rispetto a quanto rappresentato nella planimetria catastale (piano terra). Per comodità di lettura si riportano di seguito la planimetria catastale e la planimetria di rilievo del bene pignorato:

*Pianta piano terra – stato attuale al 05/10/2023*

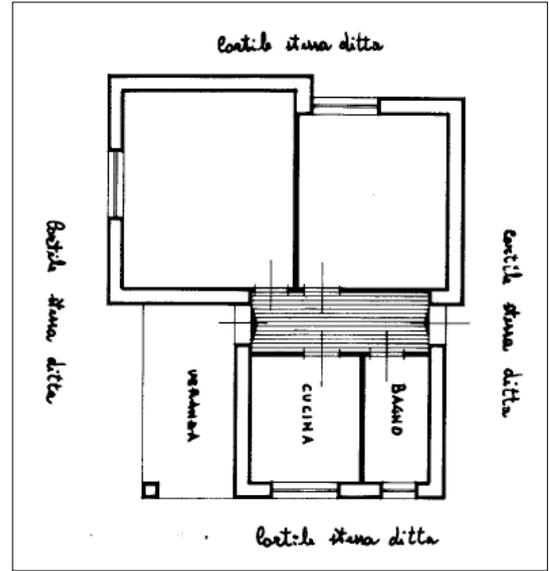
*Planimetria catastale del 06/07/1981*

Si evidenzia che sulla piattaforma Sister (sistema intercambio Territorio) è presente solo la planimetria catastale del piano terra.

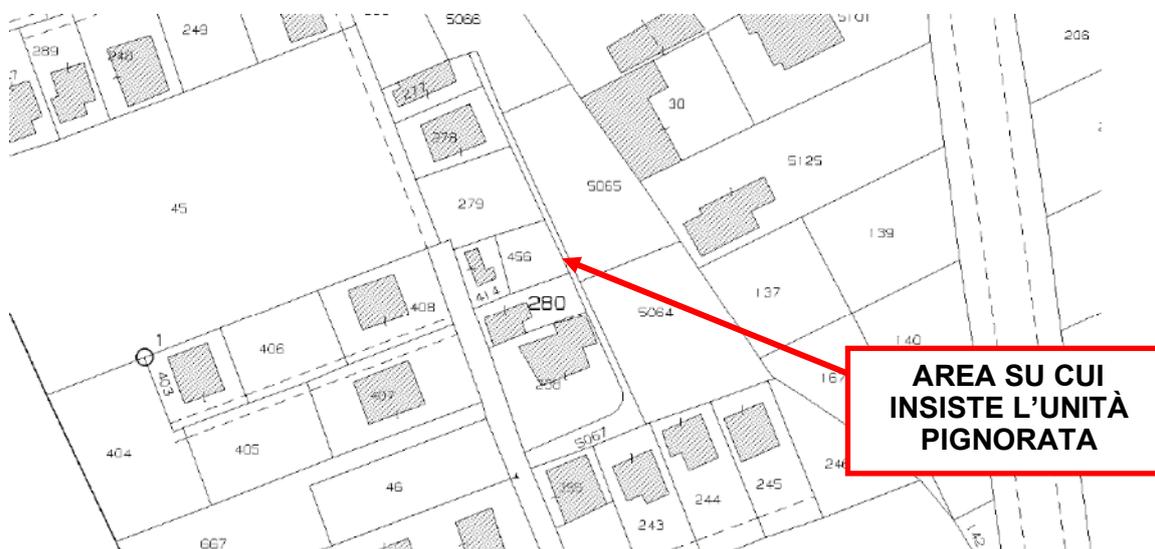
Si riportano di seguito un'ortofoto acquisita dal web e la mappa catastale estratta dal sito web dell'Agenzia delle Entrate, da dove si evince che il fabbricato non è stato ancora riportato in mappa, nonché alcune foto scattate in occasione del sopralluogo:

*Mappa catastale con indicazione delle aree frazionate*

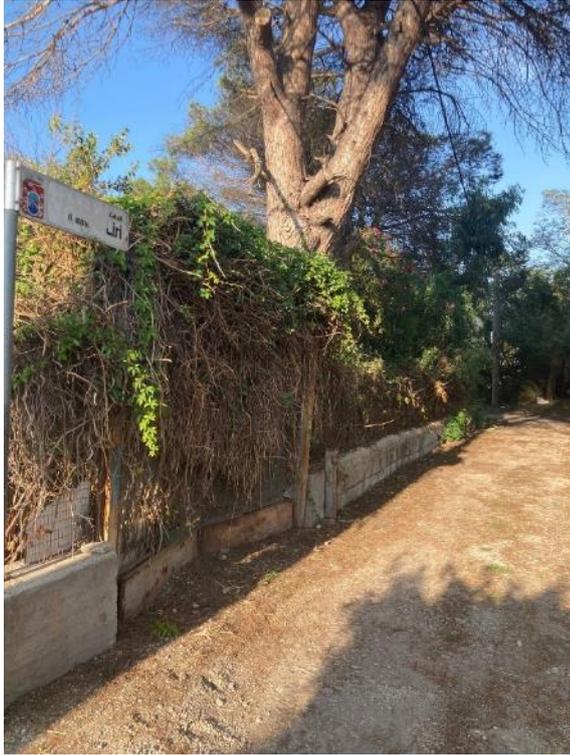
In riferimento alla strada di accesso all'immobile, si rappresenta che la strada risulta essere secondaria e sterrata, priva di illuminazione pubblica.

*Strada di accesso al cespite – III trav. Liri*

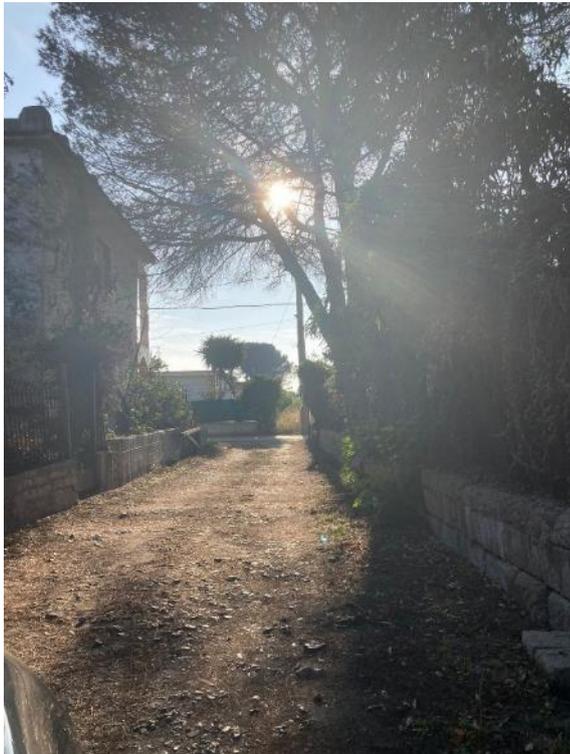
*Strada di accesso al cespite*

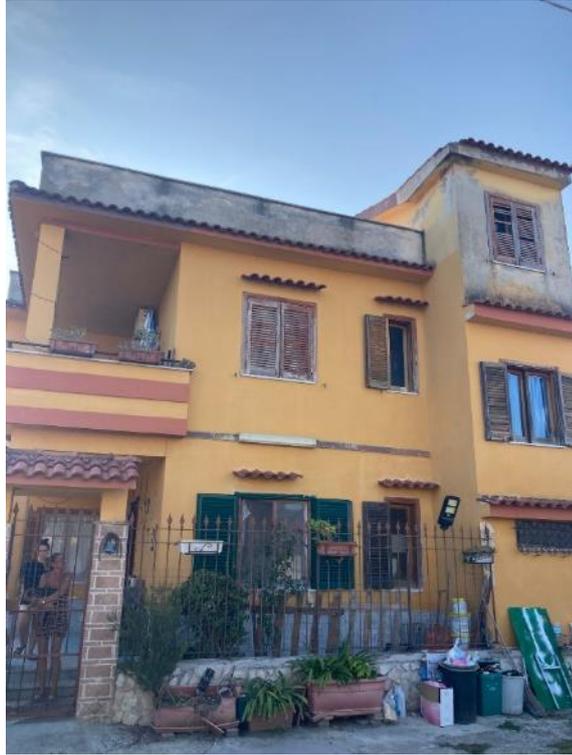
*Facciata esterna dell'immobile*

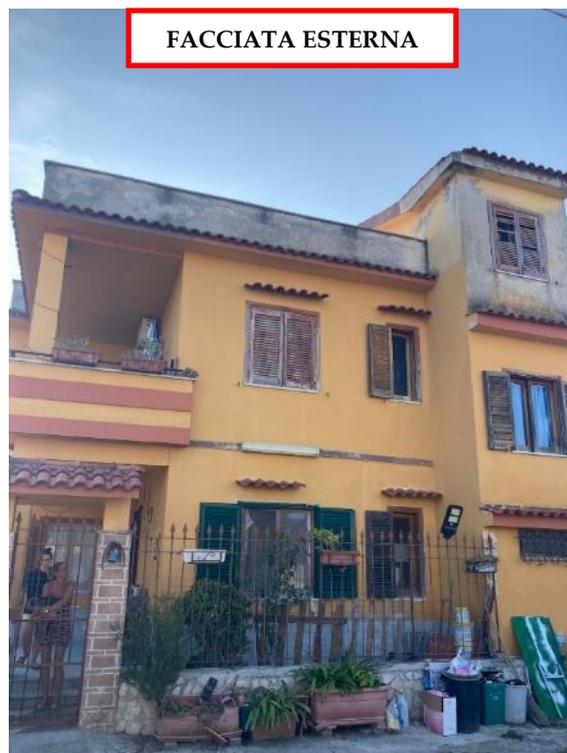
- per quanto concerne la facciata, la tinteggiatura di colore arancione. Al riguardo si rappresenta che in riferimento al vincolo paesaggistico cui è sottoposto il suolo, la Commissione edilizia BB.AA.CC. esprimeva parere favorevole a condizione che *“vengano rifatti gli intonaci ammalorati e riattintato l'immobile con colori chiari e tenui, compreso il muro di recinzione”*;

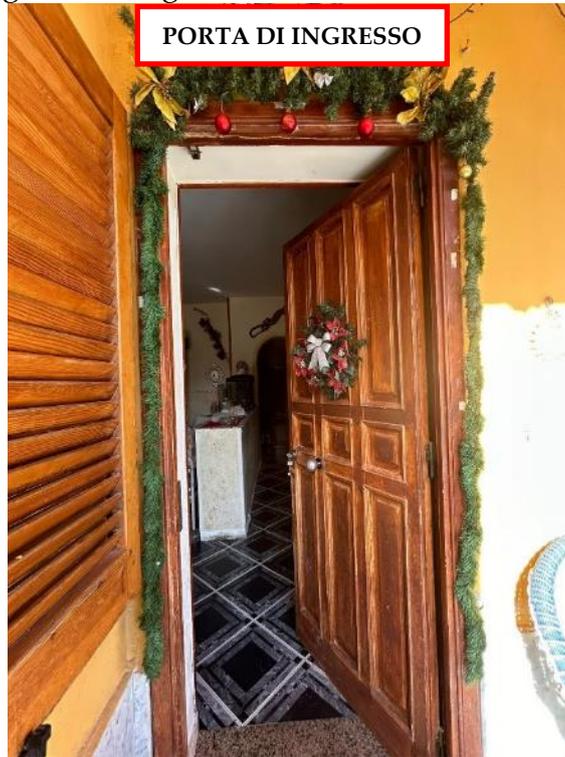
- per quanto concerne il terrazzo al primo piano un muretto di protezione di colore arancione

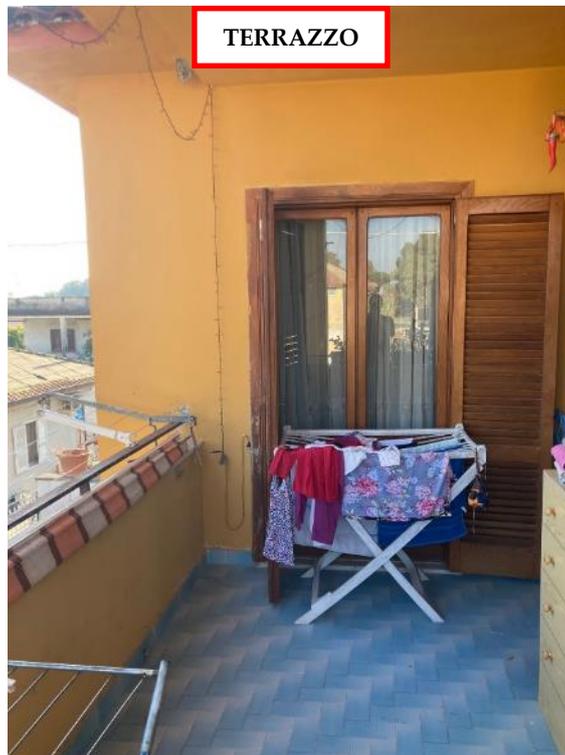
- in tutti gli ambienti porte interne in legno con inserti in vetro, e infissi interni ed esterni in legno;

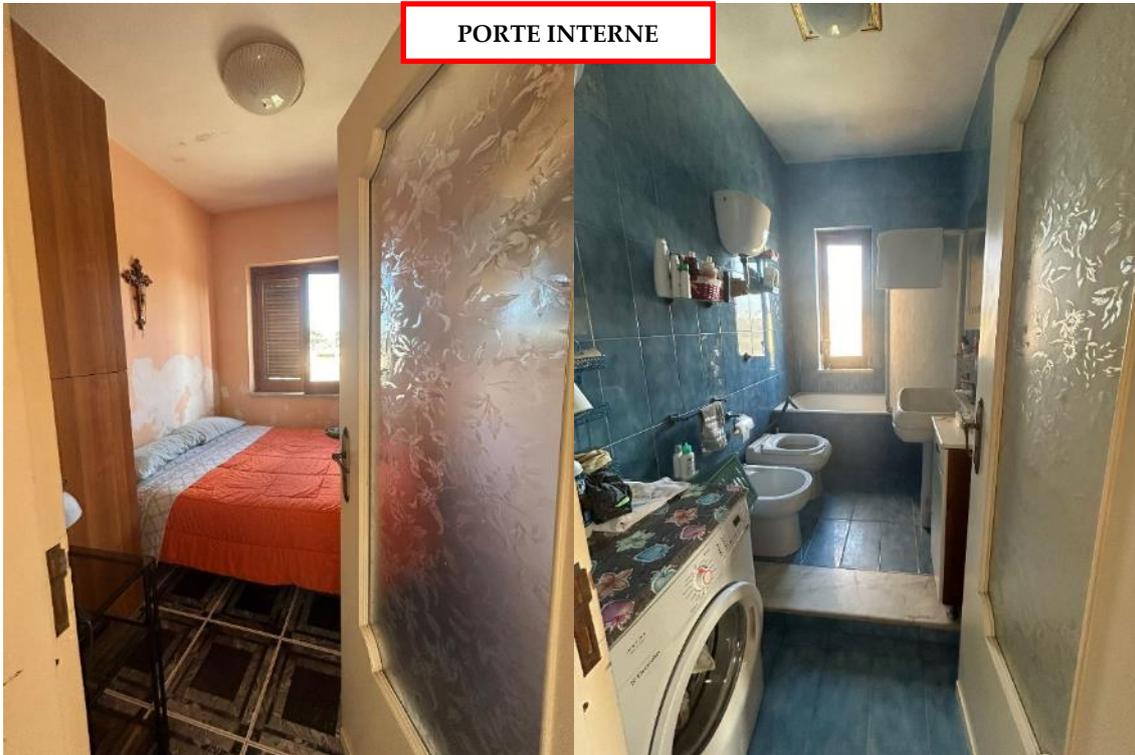
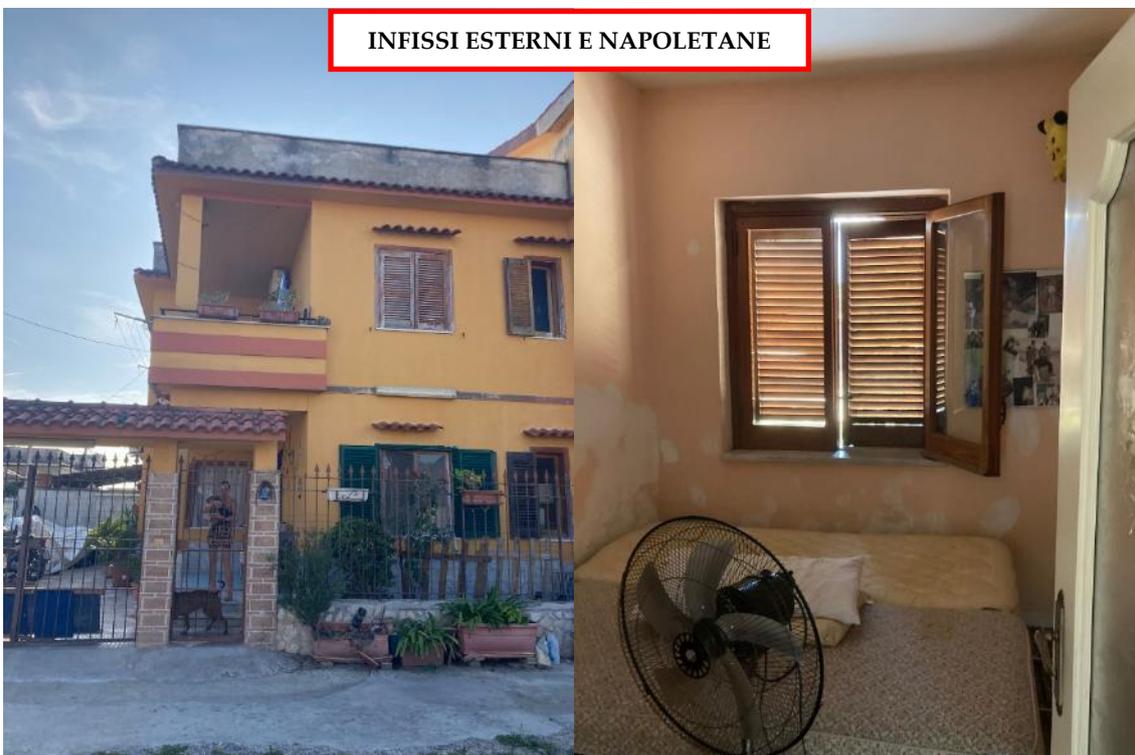
- in tutti gli ambienti, eccetto i due locali wc e la cucina, una pavimentazione con un disegno geometrico di colore nero/grigio;

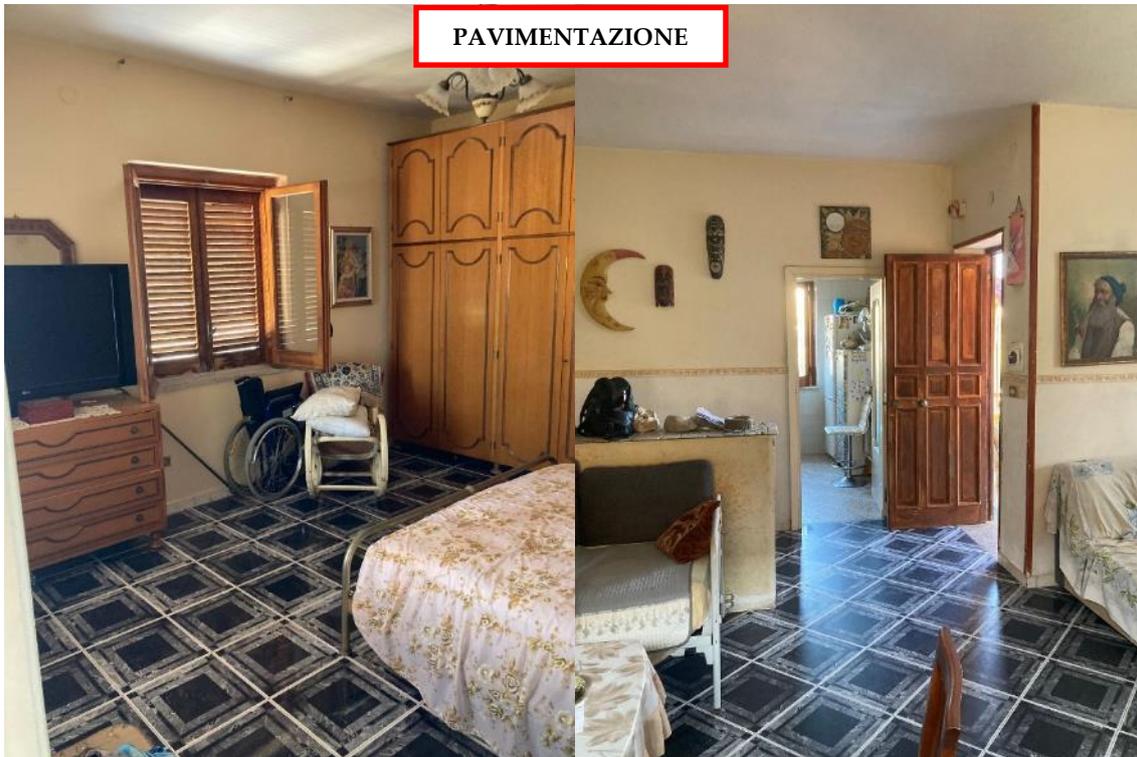
- per quanto concerne il locale wc al piano terra, pavimentazione e rivestimento in mattonelle di colore verde scuro.

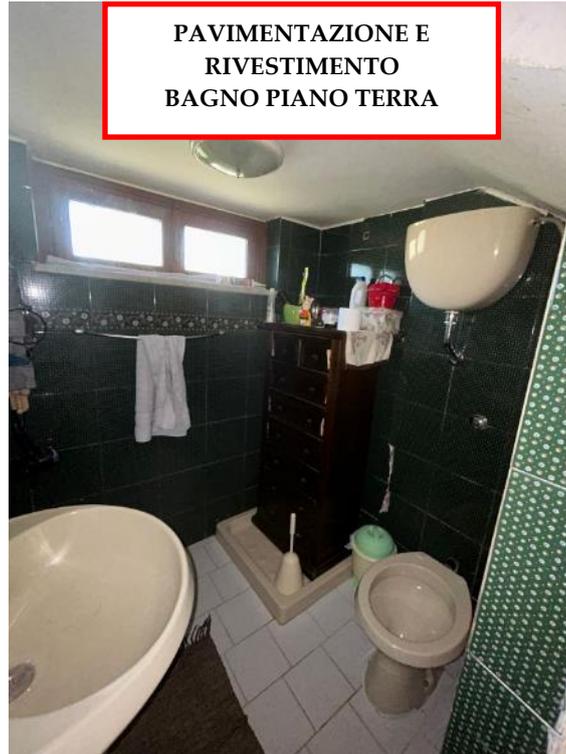
- per quanto concerne il locale wc al piano primo, dove è presente una vasca, pavimentazione e rivestimento sulle pareti in mattonelle di colore celeste

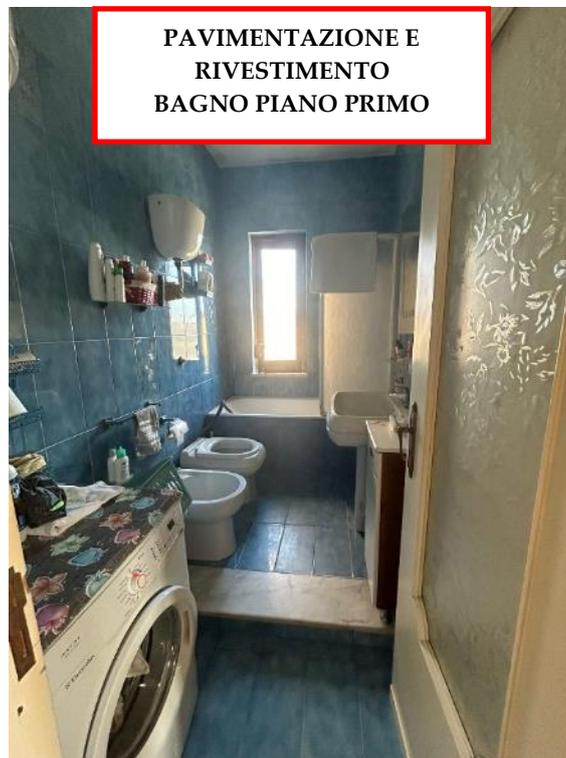
- Per quanto riguarda la cucina, pavimentazione con mattonelle di colore non uniforme grigio chiaro e il rivestimento beige chiaro

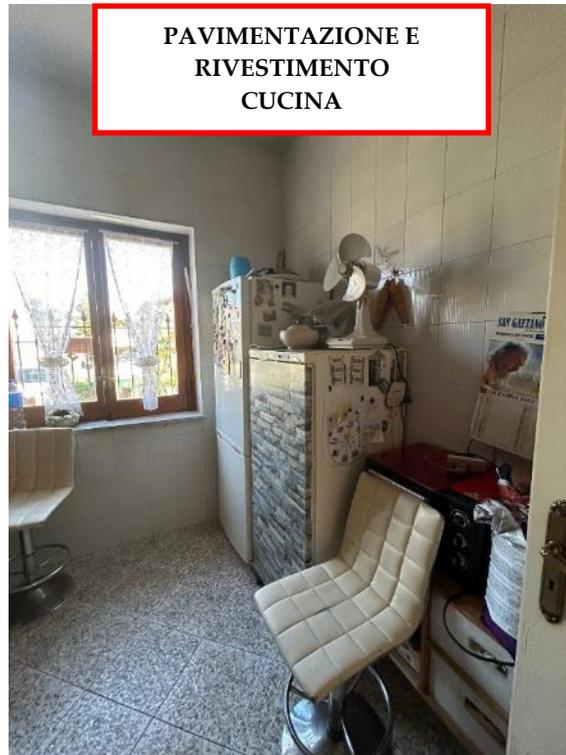
- nella camera da letto n. 1, le pareti sono tinteggiate di colore rosa;

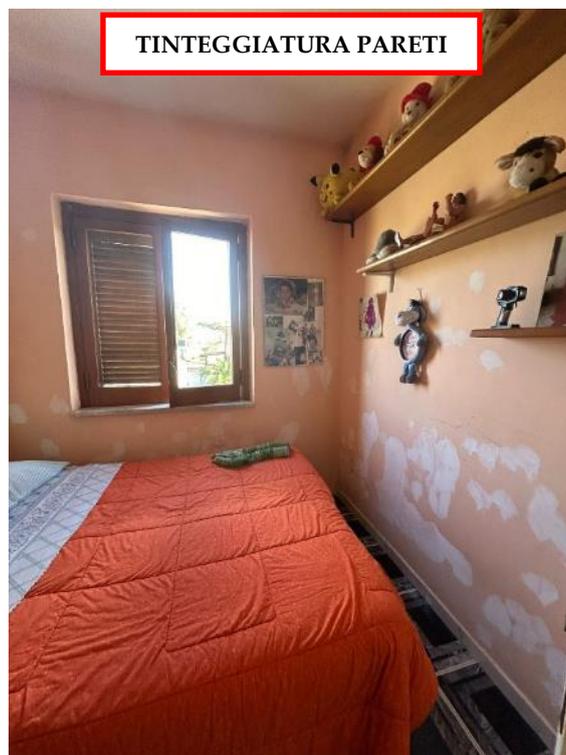
- nelle camere da letto nn. 2 e 3, le pareti sono tinteggiate di colore giallo chiaro;

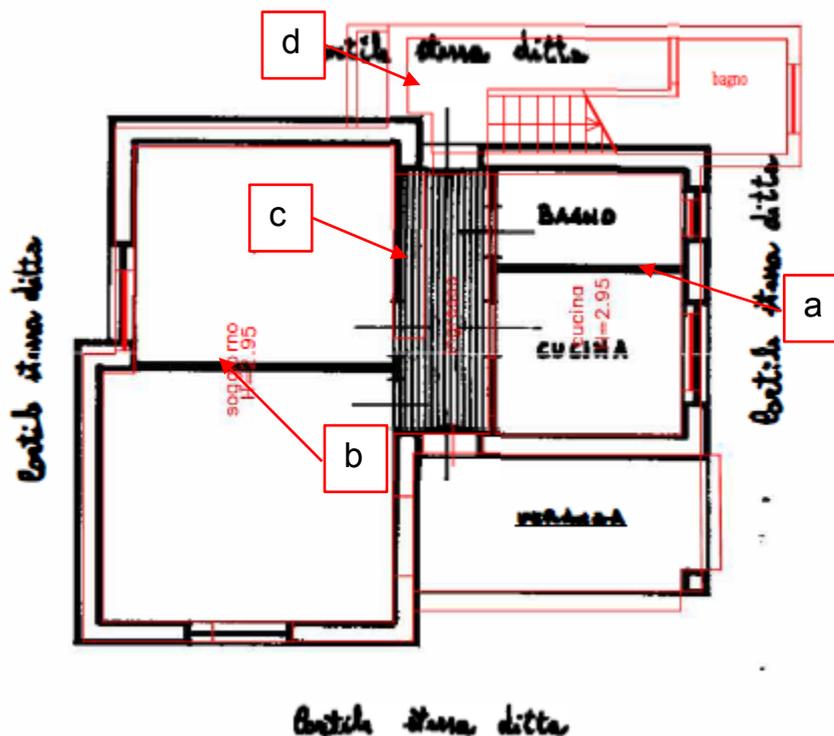
*Sovrapposizione planimetria catastale – planimetria di rilievo relativamente al solo piano terra*

Dall'esame delle sovrapposizioni sopra riportate, è possibile osservare **che sussistono alcune difformità tra lo stato dei luoghi e quanto rappresentato nelle planimetrie catastali**; in particolare:

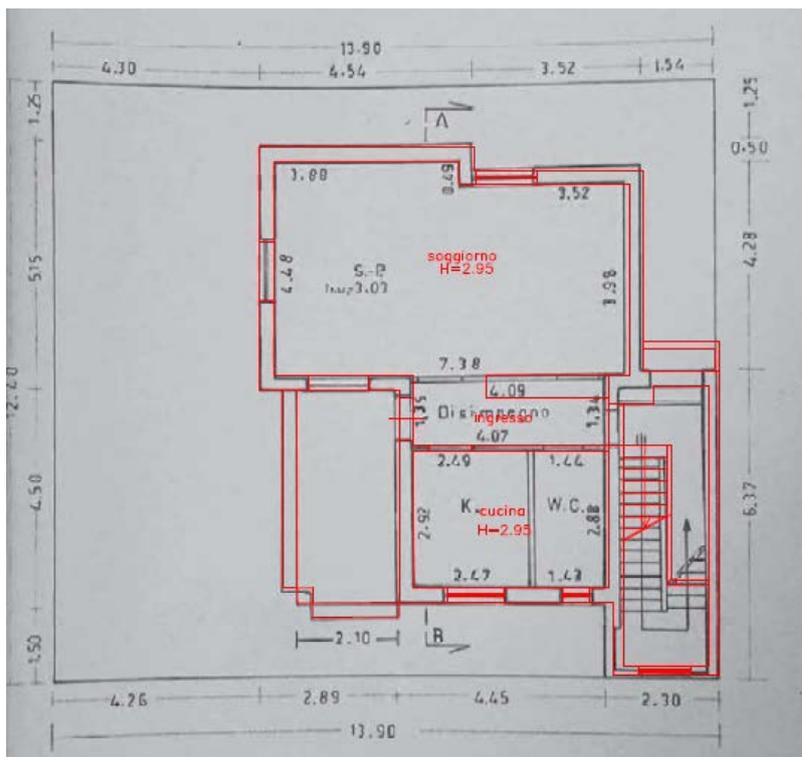
Dal confronto tra la documentazione grafica allegata alla richiesta del titolo autorizzativo e quanto rilevato in occasione dell'accesso è possibile osservare una **sostanziale rispondenza** tra lo stato dei luoghi e quanto riportato nei grafici presentati agli uffici comunali, ad eccezione di alcune lievi difformità

Sovrapposizione: Pianta piano terra allegata al Condomo edilizio (nero) –Pianta piano terra - Immobile rilevato (rosso)

Al riguardo si rappresenta che sarà necessario presentare al Comune una Segnalazione Certificata di Inizio Attività per il “Ripristino dello stato dei luoghi”, ovvero per le

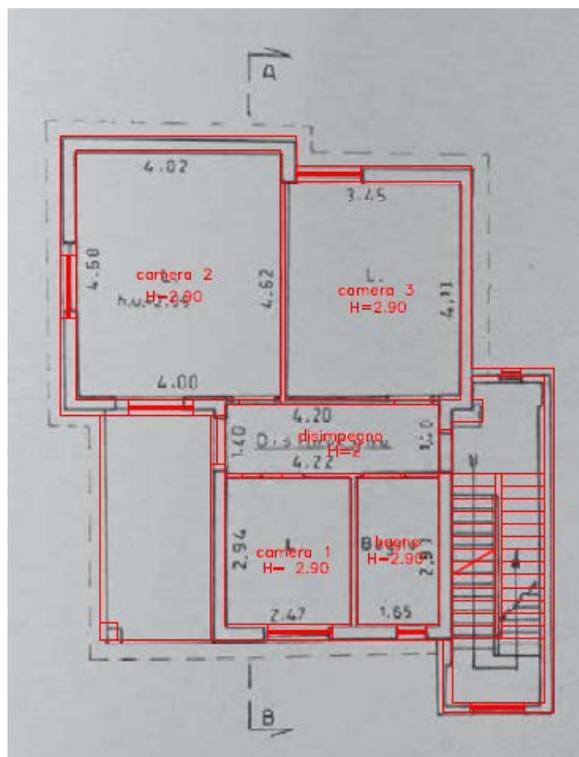
Sovrapposizione: Pianta piano primo allegata al Condomo edilizio (nero) –Pianta piano primo - Immobile rilevato (rosso)
