Tribunale di Macerata (MC)

Relazione Peritale

Procedimento esecutivo immobiliare n. 67/18 R.G.

Macerata, li 04/02/2020

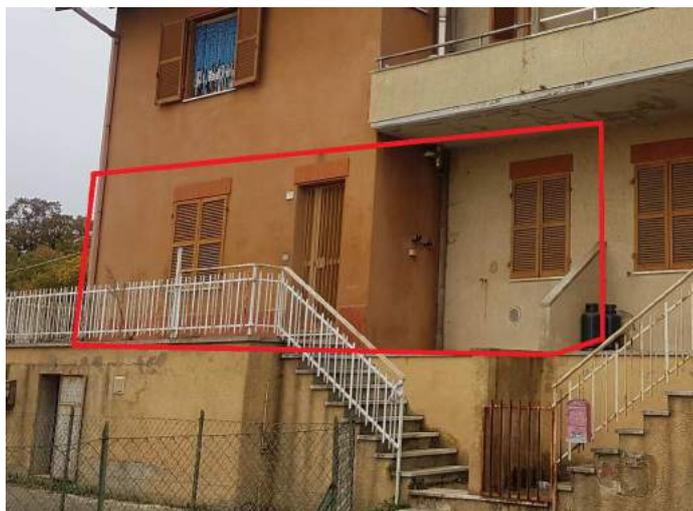
Lotto 2 sub 4 esterno

L'abitazione presenta un modesto stato conservativo; si evidenziano distacchi di pittura, particolarmente evidenti in corrispondenza dei soffitti interni dell'ingresso e del soggiorno.

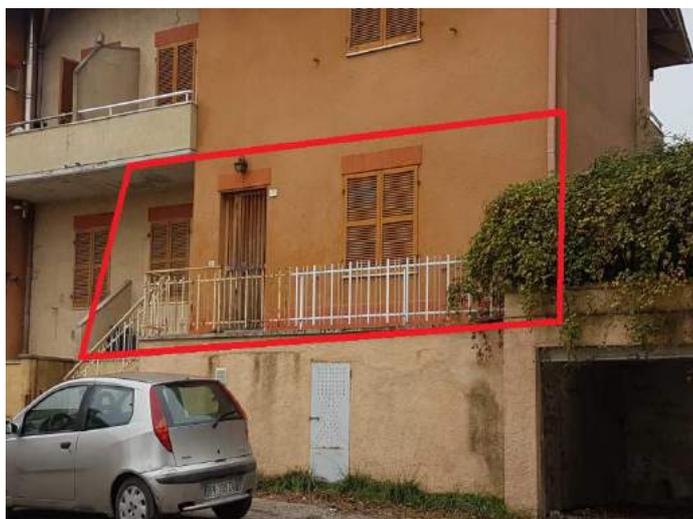
Lotto 3 sub 5 esterno

L'abitazione presenta un modesto stato conservativo; si evidenziano pessime condizioni igieniche; alcuni vani risultano occupati da rifiuti ed immondizia di vario genere.

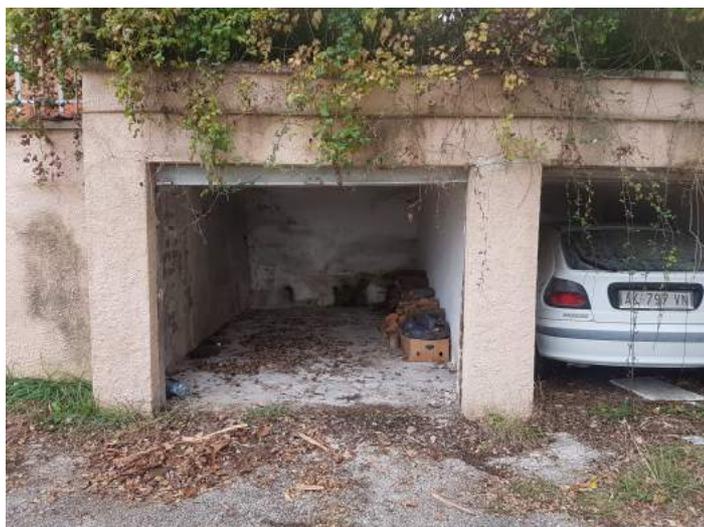
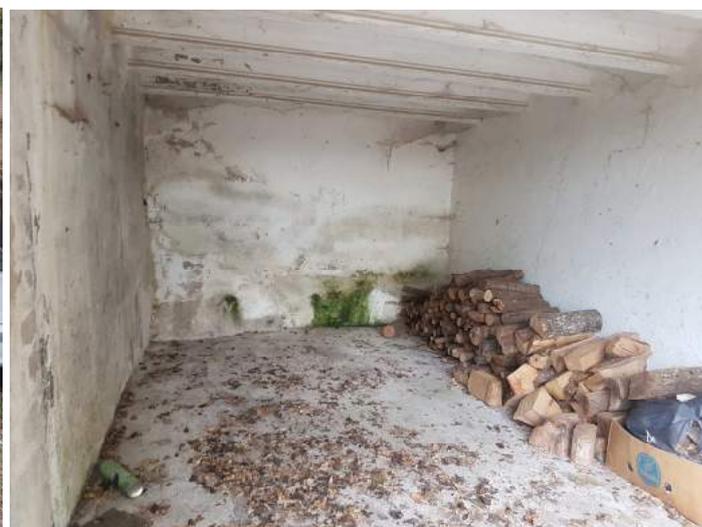
Lotto 4 sub 2 garage

Completa la proprietà il garage sub 2 di circa 13mq; il garage presenta un mediocre stato conservativo; si rilevano macchie di umidità e lesioni alle murature.

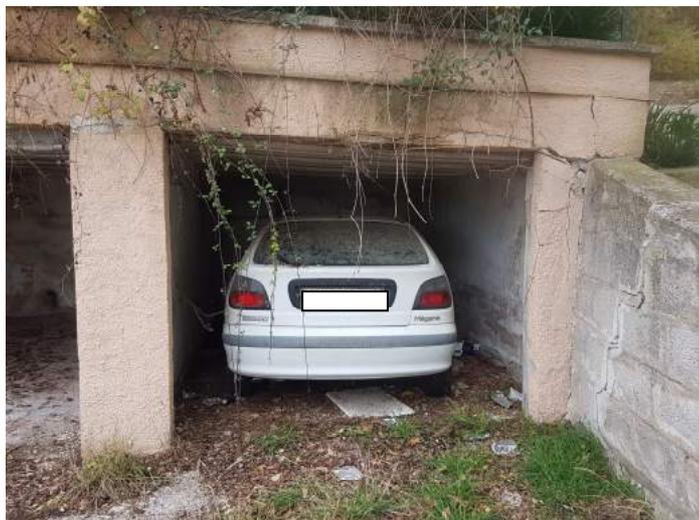
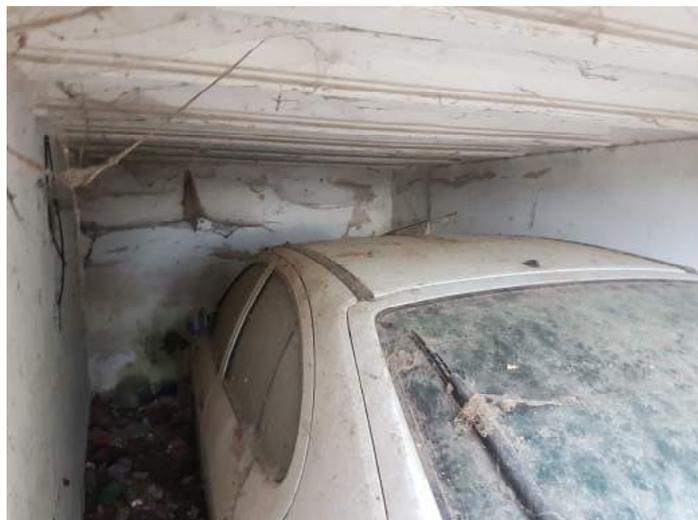
Lotto 5 sub 3 garage

Completa la proprietà il garage sub 3 di circa 15mq; il garage presenta un mediocre stato conservativo; si rilevano macchie di umidità e lesioni alle murature.

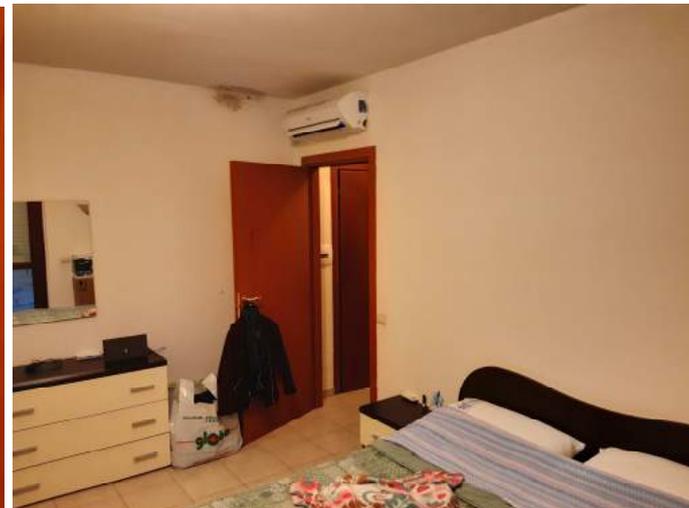
Lotto 9 sub 30 camera

Si segnala la presenza di una macchia di umidità in corrispondenza del soffitto della camera da letto; verosimilmente l'umidità presente è riconducibile ad una perdita al piano superiore.
