**TRIBUNALE DI SALERNO**  
**TERZA SEZIONE CIVILE**  
**UFFICIO ESECUZIONI IMMOBILIARIESECUZIONE**  
**N° 34/2018**

**RELAZIONE DI CONSULENZA TECNICA D'UFFICIO**

**ALLEGATO FOTOGRAFICO**

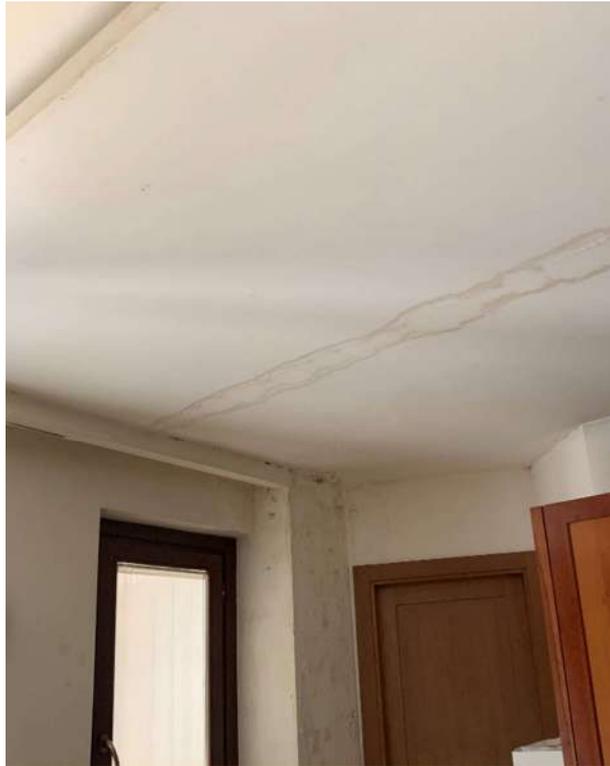
**FOTO 1 – SUB. 7 CUCINA**

- L’infiltrazione, oltre ad aver generato muffe, spore ed uno sfarinamento generale della tinteggiatura, ha provocato alcuni distacchi di intonaco, coinvolgendo anche i travetti con ossidazione dei ferri d’armatura; questo ha causato un distacco del copriferro con il conseguente coinvolgimento dei blocchi di alleggerimento.

- All’interno del Sub 7 è presente un’ampia controsoffittatura, che dall’esame visivo, risulta danneggiata dall’infiltrazione sovrastante, questa andrà rimossa al fine di poter ripristinare i succieli sovrastanti. Lo scrivente stima i costi di ripristino del terrazzo di copertura, dei succieli danneggiati e di alcune pareti perimetrali danneggiate, in questa fase, cautelativamente in Euro 120.000,00 precisando, che durante gli eventuali lavori, a secondo della situazione riscontrata dopo la rimozione delle parti ammalorate, la stima indicata potrebbe subire alcune variazioni di prezzo.

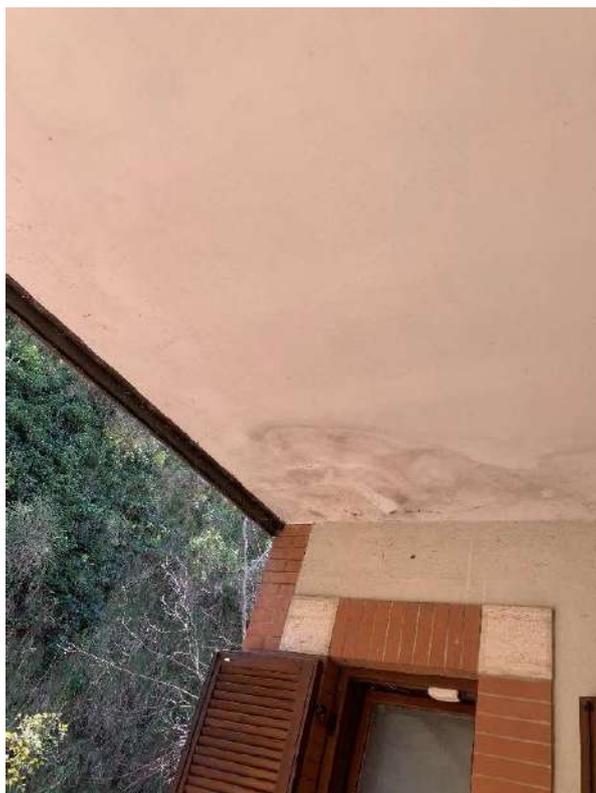
- La superficie commerciale del sub. 7 calcolata dallo scrivente risulta essere di 272.2 mq.
- Il Sub. 10 è posto auto scoperto ed è sostanzialmente in regola. Il Sub 7 è interessato da importanti infiltrazioni di acque meteoriche provenienti dal terrazzo di copertura.

**FOTO 8 – SUB. 7 SUCCIELO TERRAZZO**

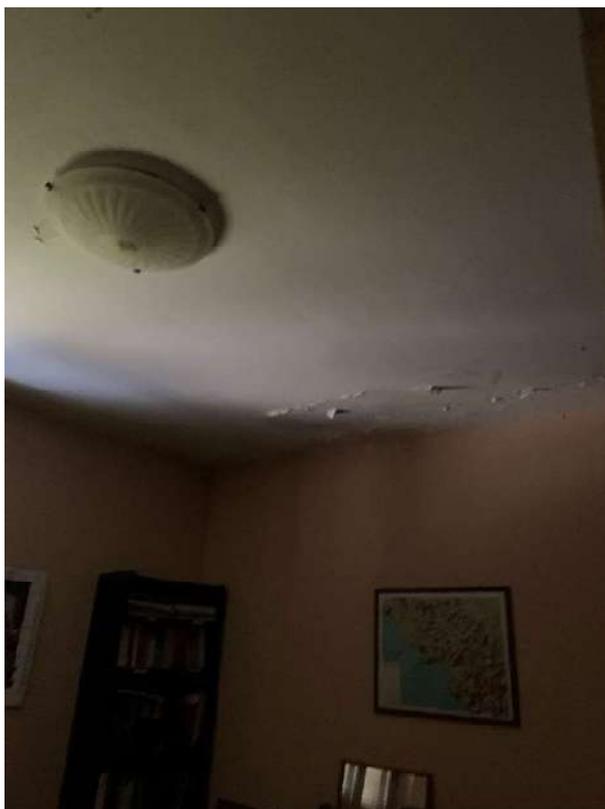
**FOTO 12 – SUB.19**

L'appartamento in questione il Sub.19 veniva utilizzato Da Sabato e Carlo Mottola (fratello dell'esecutato), come studio, quindi dando una destinazione di fatto all'immobile di Studio rispetto a Civile Abitazione, anche se tutti gli impianti risultano ancora presenti, la vera difformità risulta nella presenza di un bagno al posto di un ripostiglio. La superficie commerciale del sub.19 calcolata dallo scrivente in 80,80 mq. L'immobile si presenta in un grave stato di ammaloramento, dovuto alle infiltrazioni meteoriche provenienti dal terrazzo di copertura.

L'infiltrazione, oltre ad aver generato muffe, spore ed uno sfarinamento generale della tinteggiatura, ha provocato alcuni distacchi di intonaco, coinvolgendo anche i travetti con presumibile ossidazione dei ferri d'armatura.

I costi di ripristino all'interno dell'Appartamento vengono quantificati in questa fase cautelativamente in Euro 15 mila.

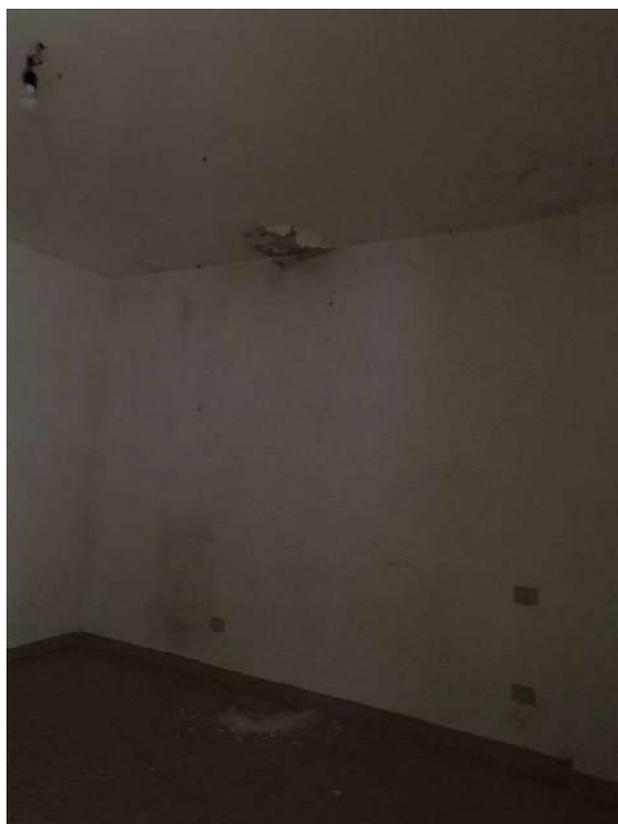
**FOTO 15 – SUB. 18**

Riguardo l’appartamento Riportato al Sub. 18 questo risulta essere sostanzialmente conforme alla scheda catastale, sul terrazzo di pertinenziale, lo stenditoio di pertinenza risulta essere stato diviso in 2 parti con un tramezzo ed una porta ed è stata creato un piccolo vano finestra oltre che l’installazione di elementi da bagno al suo interno, questo stenditoio veniva utilizzato dal Sig. Mottola Come riparo per il suo animale Domestico di grossa taglia.

Il Sub 18 è interessato da alcune infiltrazioni di acque meteoriche molto ridotte rispetto al sub 7, di fatto però il terrazzo di copertura dell’Appartamento genera importanti infiltrazioni anche all’interno dell’appartamento sub.19, di cui è copertura, i costi per il ripristino del succielo interessato da infiltrazioni e del ripristino dell’intero terrazzo di copertura viene stimato dallo

scrivente, cautelativamente in questa fase in Euro 60.000,00.

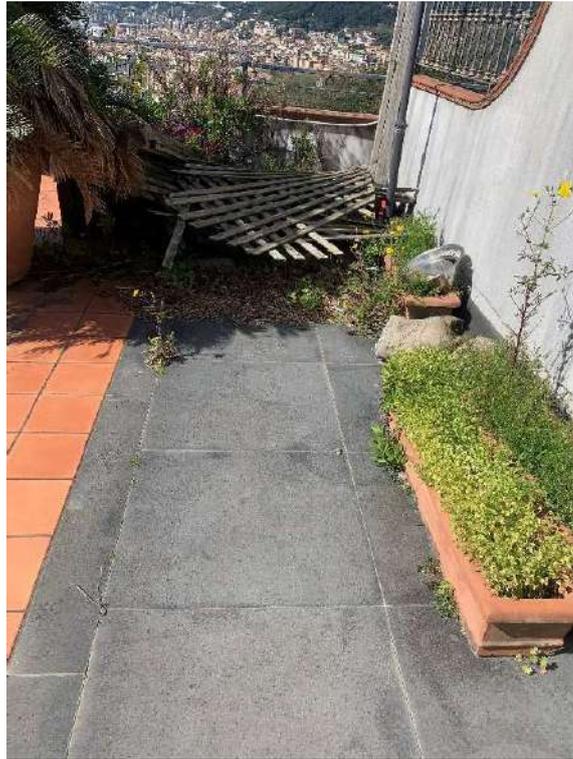
**FOTO 18 – SUB.7 TERRAZZO**

- Per il Sub. 7 sono presenti alcune difformità in merito alla distribuzione interna.
- Al piano terzo (terrazzo) non è riportata in scheda la sagoma del gazebo centrale, della tettoia attigua al torrino scale. Lo “stenditoio” è stato trasformato in un bagno.

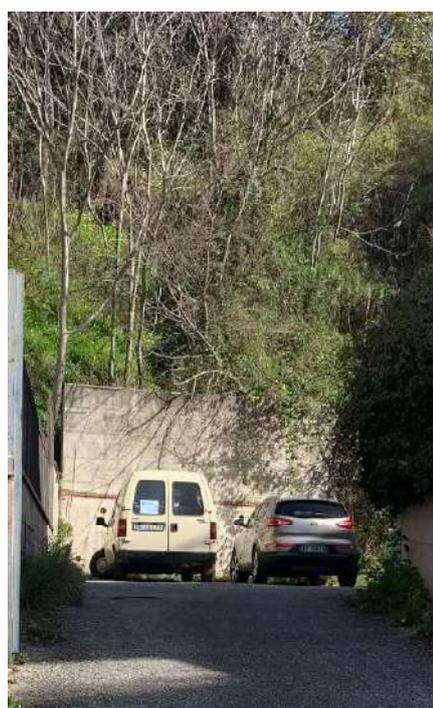
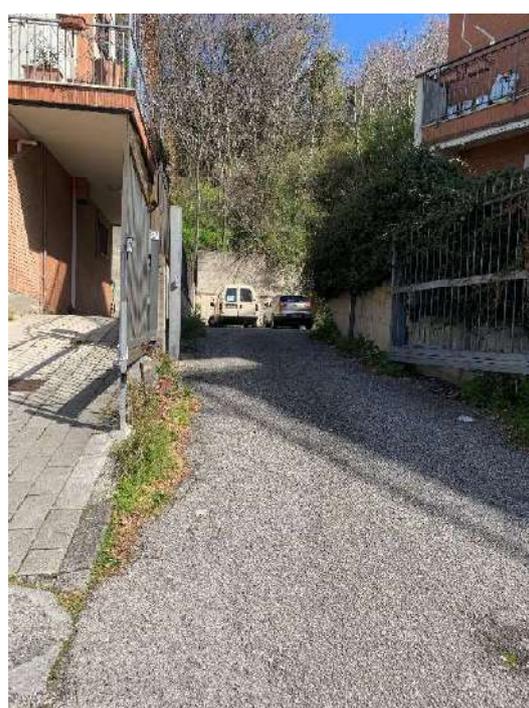
**FOTO 23 -24 – SUB. 10 E SUB 11**

Il Sub. 11 è posto auto scoperto ed è sostanzialmente in regola.
