TRIBUNALE CIVILE DI PALERMO
SEZIONE VI CIVILE ESECUZIONI IMMOBILIARI
G.Es. DOTT. SSA LA BARBERA M. C.

Esecuzione immobiliare promossa da BPER Banca contro
(n. 494/2021 R.Es.)

PERIZIA LOTTO UNICO

**APPARTAMENTO SITO IN MONREALE (PA), VIA CASSARA' n. 28-30, PIANO T e AMMEZ.,
ISCRITTO AL N.C.E.U. COMUNE DI MONREALE (PA), FOGLIO MU, PARTICELLA 186, SUB 5.**

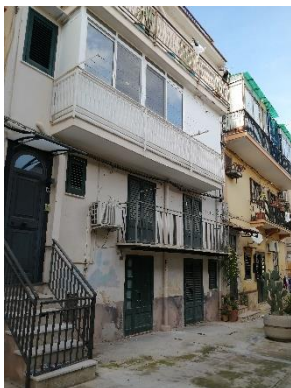
FOTO 1

L'edificio (**cf. Foto 1**), su cui insiste l'immobile oggetto di stima, si sviluppa su 3 elevazioni fuori terra, ovvero piano terra e ammezzato, primo e secondo. Trattasi di una palazzina in una zona centrale di Monreale, pedonale non carrabile, non distante dalla piazza del Duomo.

L'edificio fa parte del nucleo antico di Monreale e si trova affiancato ad altre palazzine simili, coeve, realizzate prima del 1900, tutte in muratura portante. Lo stato di manutenzione dell'edificio è mediocre. L'accesso all'edificio avviene attraverso un portoncino in alluminio posto al civico n. 30 (**cf. Foto 3**).

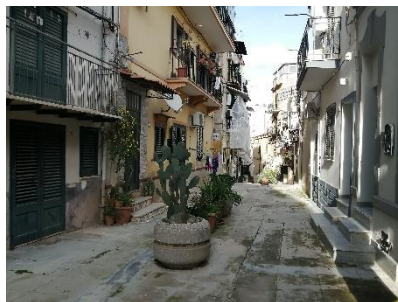
FOTO 2

In alcuni punti il tessuto edilizio si fa più fitto ed in altri fa posto a piccoli slarghi e piazzette. Nel tratto di via Cassarà (**cf. Foto 2**) corrispondente al n. civico 28-30, vi è l'ingresso dell'appartamento oggetto di stima.

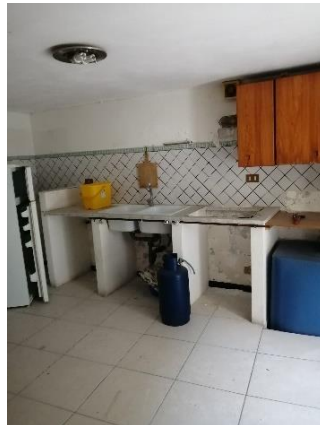
Al piano terra vi è una cucina (cfr Foto 5 e 6), ed un piccolo soggiorno con ripostiglio sottoscala (cfr Foto 7), mentre al piano ammezzato vi è un disimpegno ampio utilizzato come camera da letto, ed una camera da letto matrimoniale (cfr Foto 8-9-10). Al piano ammezzato vi è anche un servizio igienico (cfr foto 11-12) dotato di piccola finestra di aerazione.

Gli infissi sono in alluminio preverniciato bianco con vetri camera (**cf** **Foto 6 e 10**), muniti di scuri color verde, in discreto stato di manutenzione. Il portoncino d'ingresso è anch'esso in alluminio preverniciato verde scuro (**cf** **Foto 16**). I pavimenti sono in gres.

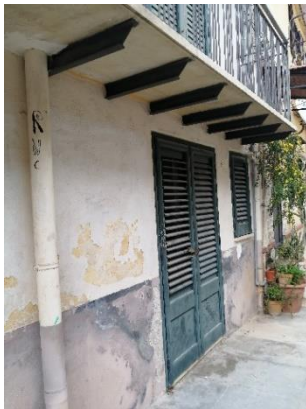
FOTO 13

Le due camere da letto condividono un balcone che si affaccia sulla via Cassarà. Il balcone è costituito da una tipica “balata” di marmo e parapetto in ferro battuto, (cfr foto 13).

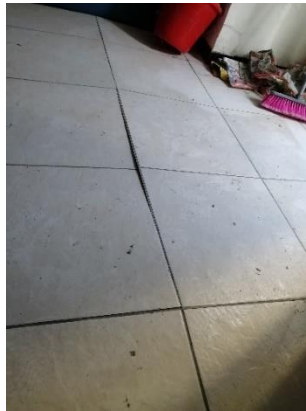
FOTO 14

L'appartamento appare trascurato, e lo stato di manutenzione è mediocre, soprattutto al piano terra in cui l'umidità di risalita è evidente, provocando il distacco di alcune piastrelle del pavimento (**cf** **Foto 14**), e rende i muri umidi e esfoliati (**cf** **Foto 15**).
