TRIBUNALE DI POTENZA SEZIONE CIVILE

Procedimento di Esecuzione Immobiliare n. 44/2018 R.G.E.

CONSULENZA TECNICA DI UFFICIO RELAZIONE DI STIMA

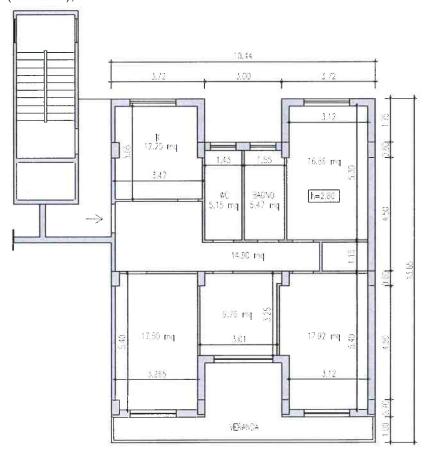
abitazione ubicata al piano sesto di un fabbricato sito in Potenza alla via Tirreno con accesso dal civico n. 43 (ex n. 9), composta da ingresso, soggiorno-pranzo, cucina abitabile, n. 3 camere da letto, n. 2 bagni ed un ripostiglio, come da pianta sotto riportata. Il soggiorno-pranzo e le due camere da letto esposte ad ovest sono collegati da un'ampia veranda. Superato il varco pedonale, posto al civico n. 43, attraverso un vano scala comune e/o ascensore, si giunge al sesto piano dello stabile ove è allocato il bene staggito (interno 8);

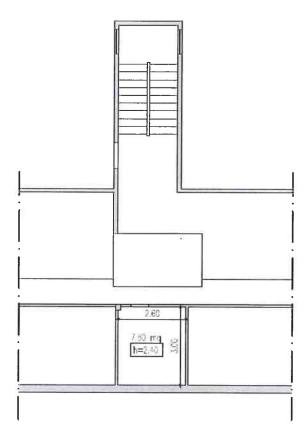
2) **soffitta** ubicata al piano dodicesimo dello stesso fabbricato, composta da unico locale, come da pianta sotto riportata, con accesso autonomo diretto da un corridoio comune collegato con il vano scala - ascensore;

La **soffitta** ha una superficie lorda pari a circa 9,05 mq (superficie utile di 7,80 mq); una altezza interna pari a 2,40 m. Essa fa parte del medesimo fabbricato in cui è inserita l'abitazione; trovasi al piano dodicesimo, con accesso autonomo diretto da un corridoio comune collegato con il vano scala - ascensore.

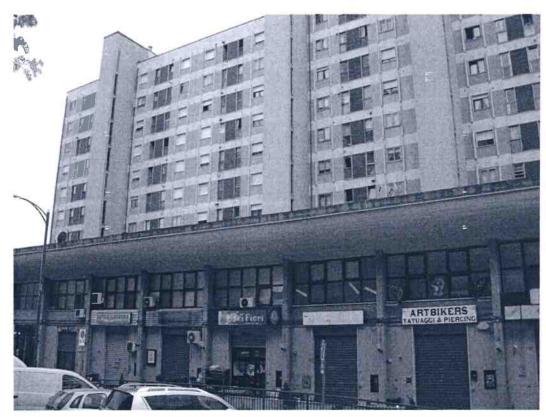
Ripresa fotografica del fabbricato sito in via Tirreno n. 43

Il fabbricato ospitante il bene staggito presenta una struttura in cemento armato, con solai in latero-cemento e tramezzature interne in mattoni forati, con spessore pari a cm. 8, intonacate e tinteggiate.

Il fabbricato in parola, la cui costruzione risale agli anni '70, risulta adeguatamente mantenuto, non necessitando di particolari interventi.

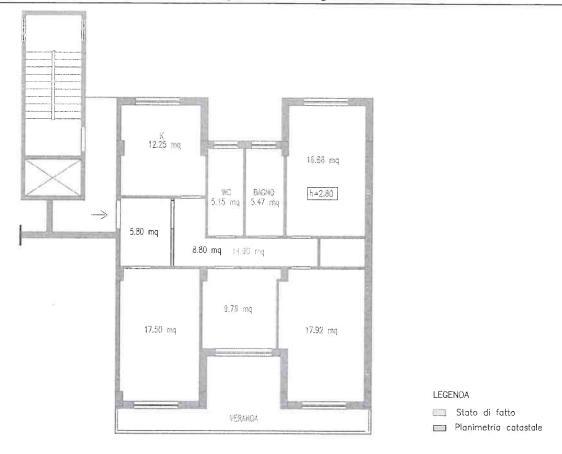
Dalla sovrapposizione dello stato attuale dell'abitazione (*cfr. allegato n. 6*) con la planimetria catastale redatta nel 1988 (*cfr. allegato n. 4*), si nota una piccola variazione interna riguardante l'ingresso (eliminazione di un tramezzo interno).

Tale difformità **non sostanziale** può essere sanata con una denuncia di variazione catastale il cui costo a correnti prezzi di mercato è pari ad € **700,00** oltre IVA (22%) e cassa di previdenza (4%) per una spesa totale di € **888,16**. Si riporta di seguito la sovrapposizione di cui all'allegato 8 per maggiore chiarezza espositiva:
