TRIBUNALE ORDINARIO - CASTROVILLARI

129/2023

CONSULENZA ESTIMATIVA GIUDIZIARIA

LOTTO 1

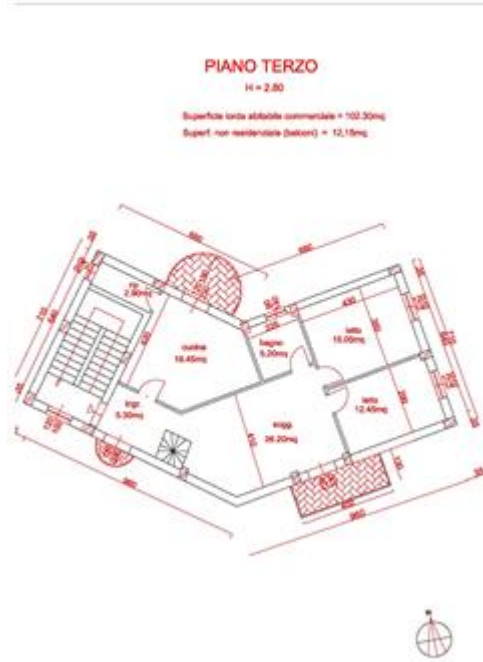
Pianta Piano 3° - stato di fatto

Appartamento ai piani: terzo e quarto (*mansardato*) di un fabbricato in conglomerato cementizio armato di n°4 p.f.t. + mansarda. S'articola su due livelli, di cui il primo abitabile al piano terzo composto da: ingresso con superficie utile di **(5,30mq)**, soggiorno di **26,20mq**, cucina da **18,45mq**, ripostiglio da **2,90mq**, bagno da **5,20mq**, una prima camera da letto, dalla superficie utile di **15,05mq** ed una seconda camera da letto, cosiddetta letto 2, dalla superficie di **12,45mq** e n°3 balconi dalla superficie di complessivi **12,15mq**. La superficie lorda commerciale del piano terzo è di **105,95mq**, mentre l'altezza utile di piano è di 2,80ml.

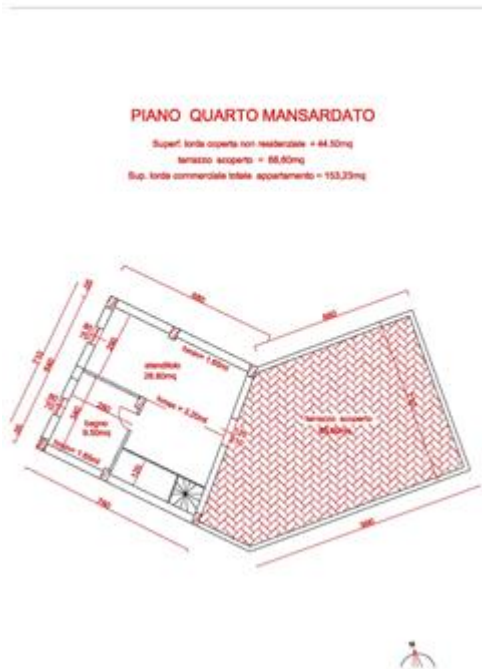
pianta mansarda p. 4° - stato f

La mansarda al piano quarto non abitabile si compone di: un locale stenditoio, dalla superficie calpestabile di **26,80mq**, un bagno dalla superficie utile di **9,50mq**, con tetto a due falde ed altezze utili: min/media/max: **1,65ml/2,40ml/3,20ml**; cui s'aggiunge un ampio terrazzo scoperto dalla superficie di **68,60mq**; la superficie commerciale del piano 4° è di complessivi **47,28mq**,

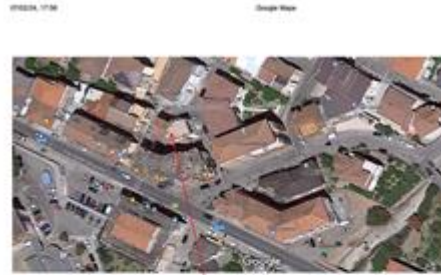
COMUNE DI CARATI - APPARTAMENTO IN VIA CASSIOCORO 8 - PIANI 3° E 4° - BIODIVULGATO IN CARATI MARINA GENOVA AL P. 3° N° 8 - P. 4° - SUB. 4 DEL R.C.E.M.

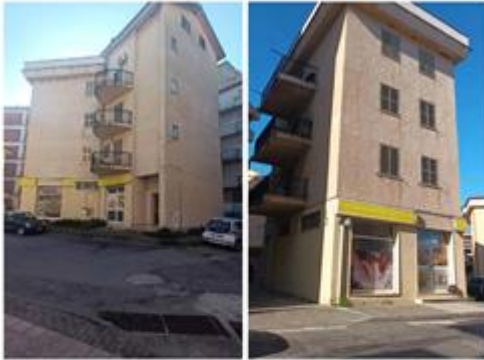
vista esterna palazzina di maggior consistenza

ESSEQUE IMMOBILIARE N. 129/2023 R.G.E. DEL TRIBUNALE DI CASTROVILLARI - CTU ING. DOMENICO STELLA -
RILEVIO FOTOGRAFICO ESTERNO PALAZZINA DI MAGGIOR CONSISTENZA CON APPARTAMENTI IN TRATTAZIONE
AL PRIMO TERZO E QUARTO ANFITEATRO - VISTA DA NOROCCIDENTE VIA CASSIODORO IN CARATI - MARRA

Opere di finiture: Esternamente il fabbricato si presenta intonacato e successivamente tinteggiato con pittura al quarzo con effetto decorativo " a bucciato "; appare in condizioni di manutenzione generale appena accettabili.

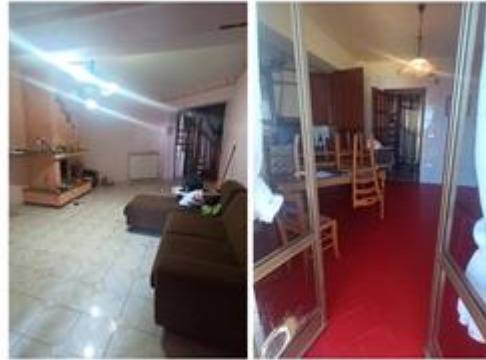
vista interno appartamento ai piani: 3° e 4°

ESSEQUE IMMOBILIARE N. 129/2023 R.G.E. DEL TRIBUNALE DI CASTROVILLARI - CTU ING. DOMENICO STELLA -
RILEVIO FOTOGRAFICO INTERNO DEL PRIMO TERZO ABITABILE DELL'APPARTAMENTO IN VIA CASSIODORO
N° 8 IN CARATI - MARRA (CS)

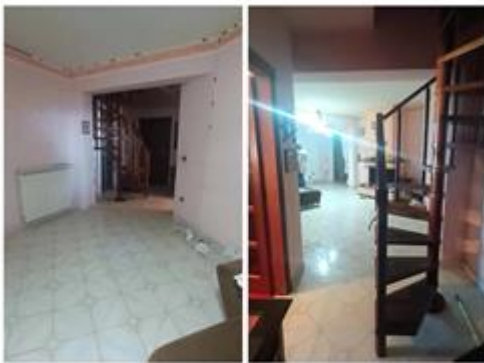
interno appartamento

ESSEQUE IMMOBILIARE N. 129/2023 R.G.E. DEL TRIBUNALE DI CASTROVILLARI - CTU ING. DOMENICO STELLA -
RILEVIO FOTOGRAFICO INTERNO PRIMO TERZO ABITABILE DELL'APPARTAMENTO IN VIA CASSIODORO 8 IN CARATI - MARRA

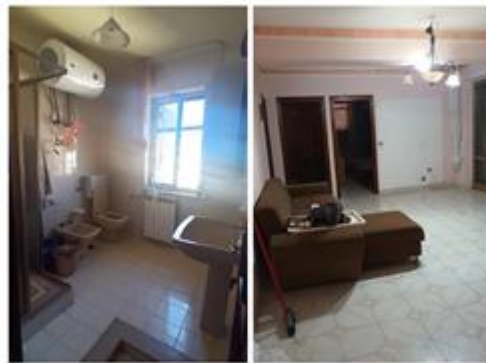
interno appartamento piano 3° abitabile

ESSEQUE IMMOBILIARE N. 129/2023 R.G.E. DEL TRIBUNALE DI CASTROVILLARI - CTU ING. DOMENICO STELLA -
RILEVIO FOTOGRAFICO INTERNO DEL PRIMO TERZO ABITABILE DELL'APPARTAMENTO IN VIA CASSIODORO 8
IN CARATI - MARRA

tracce di muffe miste ad infiltrazioni di umidità e/o d'acqua su alcune pareti/soffitti dei vani al piano terzo, provenienti dal sovrastante terrazzo esclusivo della stessa U.I.U. e di copertura per una porzione della palazzina.

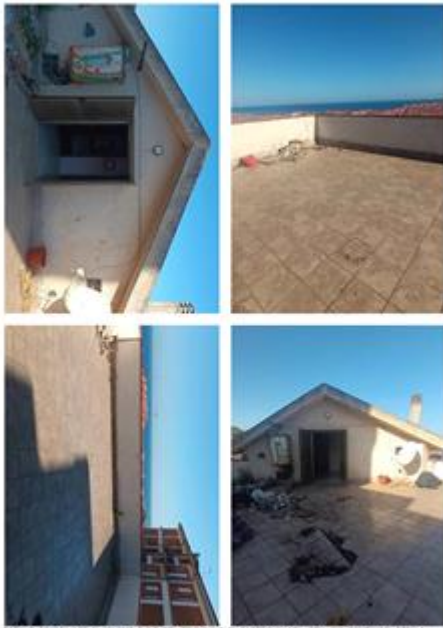
terrazzo al piano 4° mansardato

ESPECIE IMMOBILIARE N. 129/2023 R.G.E. DEL TRIBUNALE DI CASTROLIBARI - CTU ING. DOMENICO STELLA - RILIEVO FOTOGRAFICO ESTERNO TERRAZZO DEL PIANO QUARTO MANSARDATO NON ABITABILE DELL'APPARTAMENTO IN VIA CASSIODORE E IN CASATI MARINA (CS)

Il terrazzo scoperto al piano quarto è pavimentato in grès-ceramico per esterno, perimetralmente è protetto da un muretto in calcestruzzo armato, intonacato e tinteggiato, con soprastante copertina in piastrelle.

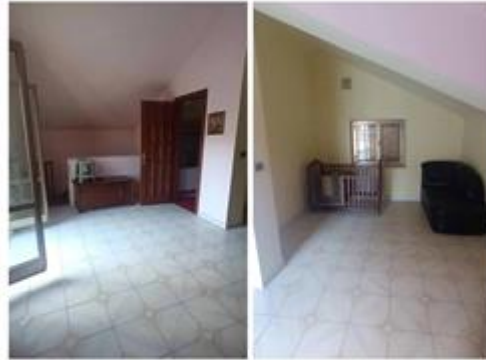
interno mansarda al piano 4°

ESPECIE IMMOBILIARE N. 129/2023 R.G.E. DEL TRIBUNALE DI CASTROLIBARI - CTU ING. DOMENICO STELLA - RILIEVO FOTOGRAFICO INTERNO DEL PIANO QUARTO MANSARDATO NON ABITABILE DELL'APPARTAMENTO IN VIA CASSIODORE E IN CASATI MARINA (CS)

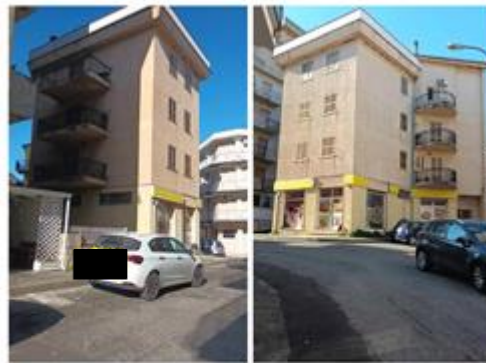
vista esterna palazzina maggior consistenza

ESPECIE IMMOBILIARE N. 129/2023 R.G.E. DEL TRIBUNALE DI CASTROLIBARI - CTU ING. DOMENICO STELLA - RILIEVO FOTOGRAFICO ESTERNO PALAZZINA DI MAGGIOR CONSISTENZA CON APPARTAMENTO IN TRATTAZIONE AL PIANO TERZO E QUARTO MANSARDATO - VISTA DA NORD LATO VIA CASSIODORE IN CASATI MARINA

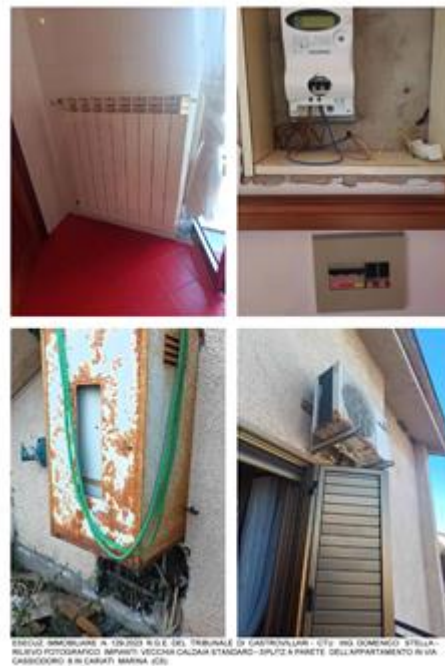
particolare impianti presenti

Sono state rilevate le seguenti difformità: L'impianto elettrico dell'appartamento, pur essendo stato realizzato in conformità alla regola dell'arte di cui al D.M. n°37/2008 è privo di dichiarazione di conformità, rilasciata da ditta installatrice abilitata. Il Bene immobile dev'essere dotato di Attestato di Prestazione Energetica (A.P.E.) (normativa di riferimento: D.M. n°37/2008 - D. L. n°63.2013 e D. M. 26.06.2015 e s.m.i.)

Impianto elettrico: è dotato di un quadretto con a monte un interruttore differenziale, da 0,00A, seguito a cascata da altri interruttori magneto-termici a protezione delle singole linee, separate per l'illuminamento e la forza motrice con prese a spine, con condutture in pvc, montate a parete sottotraccia. L'impianto elettrico è funzionante, ma privo di dichiarazione di conformità alla regola dell'arte, così come previsto dal D. M. n°37/2008.

Impianto termico: E' costituito da una vecchia caldaia standard di tipo murale montata a parete sul terrazzo ed alimentata a gas-metano, ma non più funzionante. I terminali sono costituiti da radiatori in alluminio, montati a parete, in tutti i vani dell'appartamento, con impianto di distribuzione formato da condutture in polietilene. L'impianto non è funzionante, nè allacciato alla rete del gas comunale. La caldaia è priva di scheda tecnica e del libretto delle manutenzioni e d'uso, ai sensi del D. lgs. 102.2014, ex D.P.R. n°412.93. E' altresì presente nella cucina, uno split a parete, ad inverter per il riscaldamento/raffrescamento.

Le difformità sono regolarizzabili mediante: lavori di manutenzione straordinaria dell'impianto elettrico - verifica della messa a terra, rilascio della Dichiarazione di conformità ai sensi del D. M. 37/2008 e redazione dell'attestazione di Prestazione Energetica (A.P.E)

- manutenzione impianto + verifica della messa a terra e rilascio di dichiarazione di conformità ai sensi del D. M. N°37.2008 e s.mi.: €400,00
- Attestato di prestazione energetico : €150,00

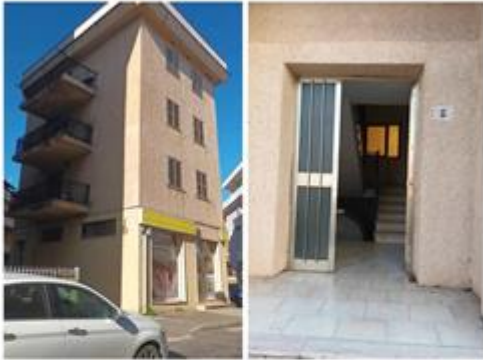
portone ingresso via Cassiodoro 8 palazzina maggior consistenza

ESPECIE IMMOBILIARE N. 129/2023 R.G.E. DEL TRIBUNALE DI CASTROVILLARI - CTU ING. DOMENICO STELLA -
RILEVO FOTOGRAFICO ESTERNO PALAZZINA DI MAGGIOR CONSISTENZA CON SPOSTAMENTO IN TRATTAZIONE
AL PRIMO TERZO E QUARTO MANICATO - VISTA DA NORD LATO VIA CASSIODORO IN CARIATI MARINA

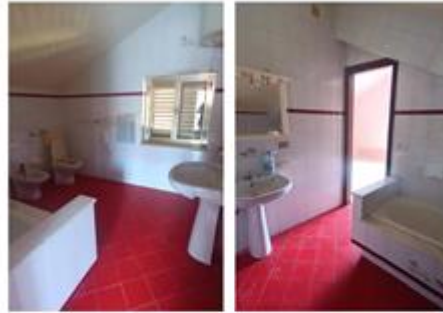
bagno in mansarda

ESPECIE IMMOBILIARE N. 129/2023 R.G.E. DEL TRIBUNALE DI CASTROVILLARI - CTU ING. DOMENICO STELLA -
RILEVO FOTOGRAFICO INTERNO BAGNO DEL PRIMO QUARTO MANICATO NON ABITABILE DELL'APPARTAMENTO IN
VIA CASSIODORO 8 IN CARIATI MARINA (CS)

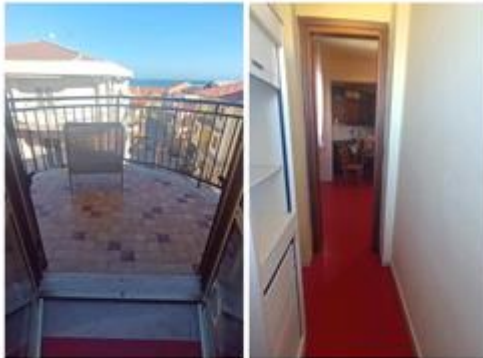
interno appartamento al piano 3° . parte abitabile

ESPECIE IMMOBILIARE N. 129/2023 R.G.E. DEL TRIBUNALE DI CASTROVILLARI - CTU ING. DOMENICO STELLA -
RILEVO FOTOGRAFICO INTERNO DEL PRIMO TERZO ABITABILE DELL'APPARTAMENTO IN VIA CASSIODORO 8
IN CARIATI MARINA

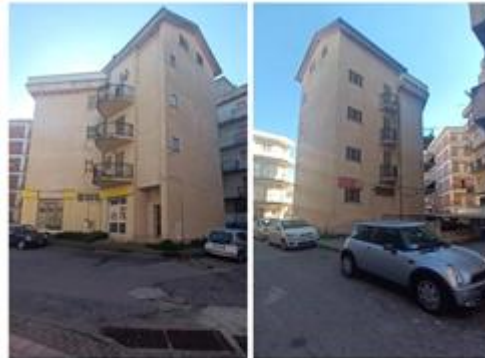
vista esterno palazzina maggior consistenza

ESPECIE IMMOBILIARE N. 129/2023 R.G.E. DEL TRIBUNALE DI CASTROVILLARI - CTU ING. DOMENICO STELLA -
RILEVO FOTOGRAFICO ESTERNO PALAZZINA DI MAGGIOR CONSISTENZA CON APPARTAMENTO IN TRATTAZIONE
AL PRIMO TERZO E QUARTO MANICATO - VISTA DA NORD LATO VIA CASSIODORO IN CARIATI MARINA

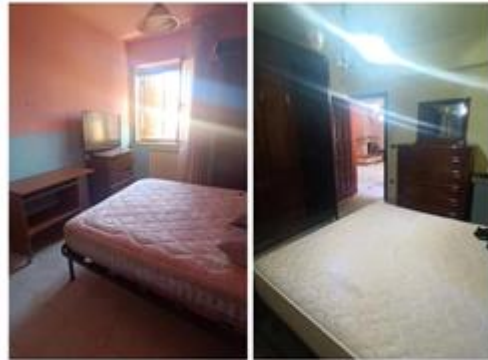
Camere da letto al piano 3°

ESSELE IMMOBILIARE N. 129/2023 R.G.E. DEL TRIBUNALE DI CASTROVILLARI - CTU ING. DOMENICO STELLA - CAMERE DA LETTO AL PIANO 3° FINITE ABITABILI APPARTAMENTO IN VIA CASSIODORO 8 IN CASERTI MARINA (CE)

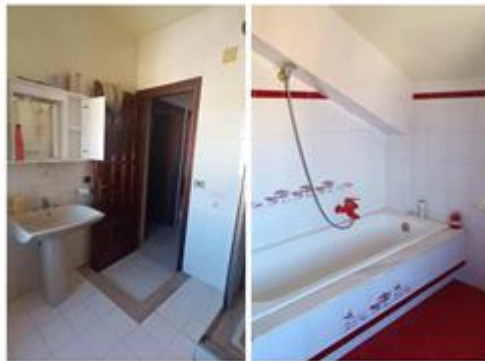
Bagni al piano 3° ed al piano 4°

ESSELE IMMOBILIARE N. 129/2023 R.G.E. DEL TRIBUNALE DI CASTROVILLARI - CTU ING. DOMENICO STELLA - Bagni AL PIANO 3° ABITABILI ED AL PIANO 4° MANSARDATO APPARTAMENTO IN TRATTAZIONE

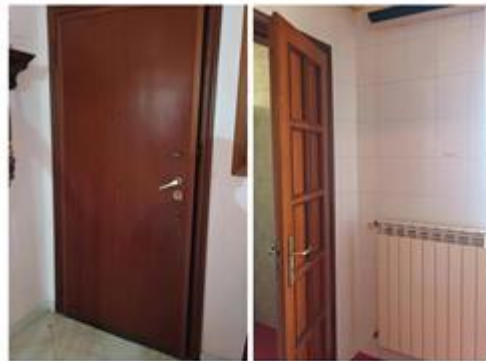
portone caposcale e porta interna appartamento

Internamente l'appartamento presenta pavimenti in grès-ceramico, con porte interne in legno tamburato, portoncino d'ingresso di tipo blindato, pareti e soffitti sono completamente intonacati e successivamente tinteggiati con pittura al quarzo in appena sufficiente stato di manutenzione. Gli infissi interni sono del tipo in alluminio ad ante doppie con vetri doppie e persiane esterne, anch'esse a doppie ante. Le ringhiere dei balconi sono di tipo metallico in mediocri condizioni di manutenzione. I due bagni e la cucina sono rivestiti con piastrelle in ceramica di tipo commerciale a " tutte pareti".

ESSELE IMMOBILIARE N. 129/2023 R.G.E. DEL TRIBUNALE DI CASTROVILLARI - CTU ING. DOMENICO STELLA - PARTICOLARE PORTONE BLINDEATO CAPISCALE E PORTA INTERNA IN LEGNO TAMBURO DELL'APPARTAMENTO

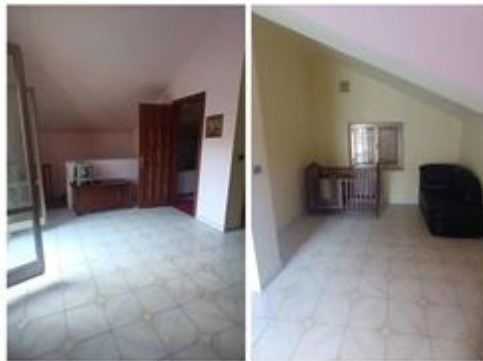
*Interno mansarda***VALUTAZIONE:**

ESTELLE IMMOBILIARE N. COLLEGGIO R.D.E. DEL TRIBUNALE DI CASTROLIBANI - CTU ING. DOMENICO STELLA -
RILIEVO FOTOGRAFICO INTERNO DEL PIANO QUARTO MANSARDATO NON ABITABILE DELL'APPARTAMENTO IN VIA
CASSIODORO 8 IN CARATO MARINA (CS)
