Tribunale di Bergamo  
Fallimento R.F. 15/2022  
Sezione Fallimentare

FALLIMENTO Tecnocryo-Vacuum di Gigliotti Daniele

Relazione di stima

# PERIZIA DI STIMA DI BENI IMMOBILI

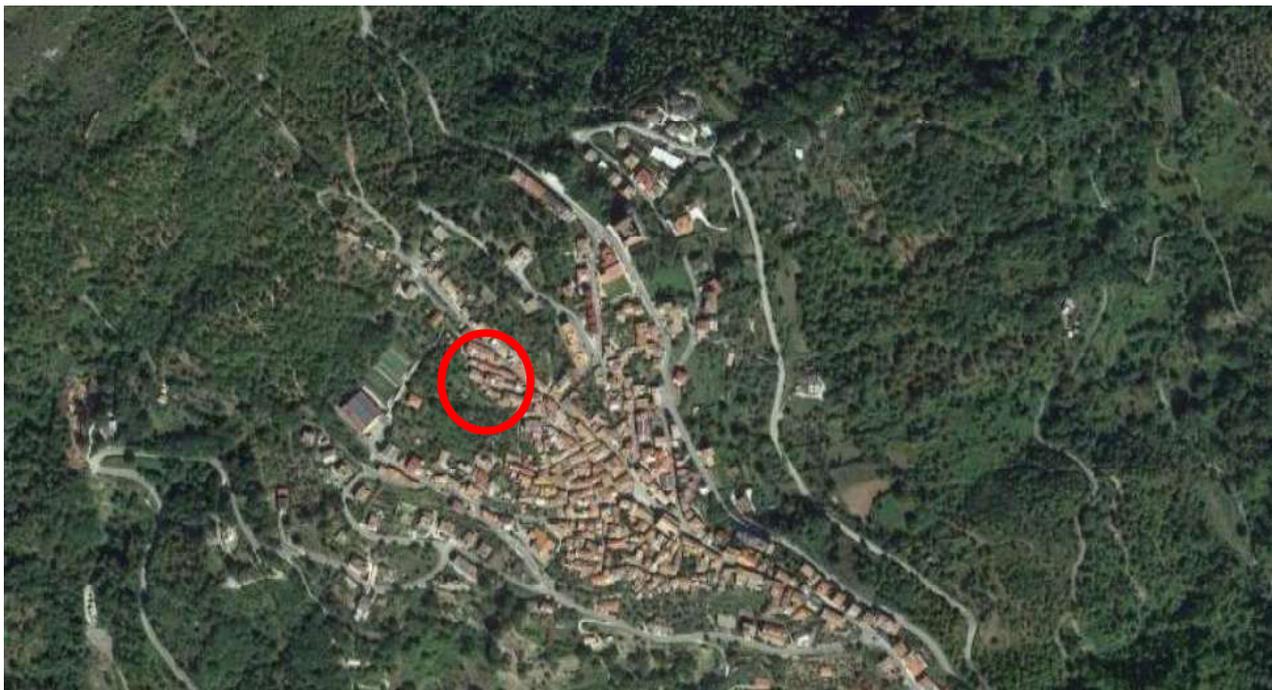
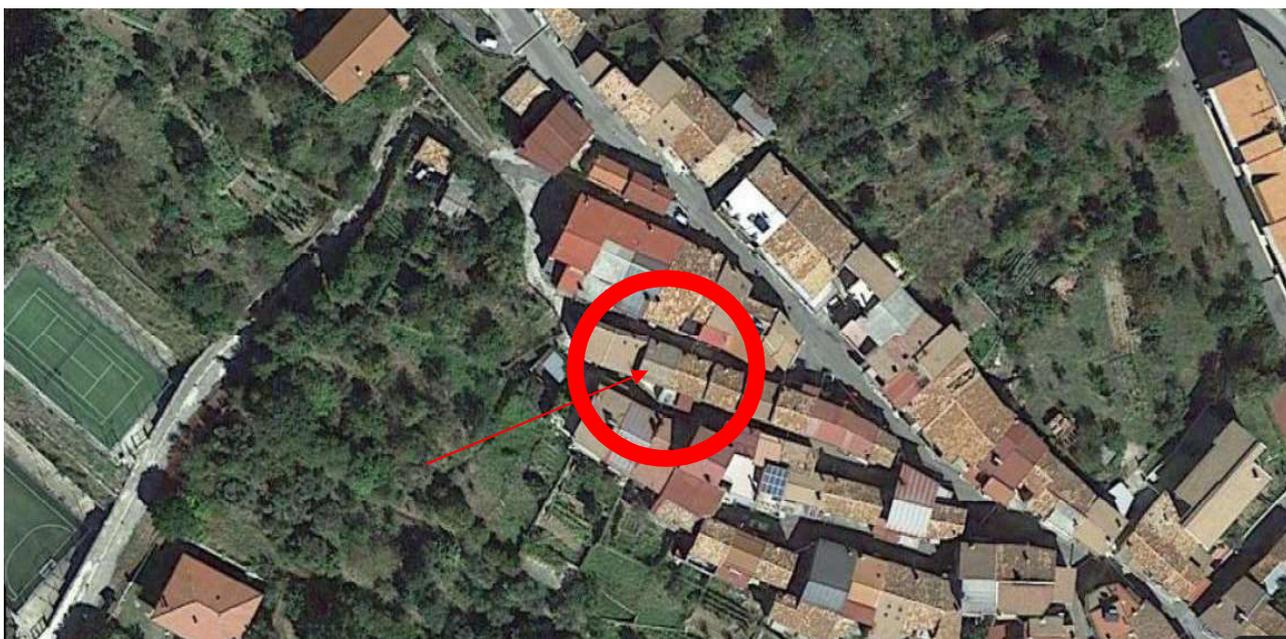
L'unità immobiliare, è un fabbricato realizzato su n. 2 piani f.t. oltre seminterrato posto nella zona alta (e vecchia) del comune di Cicala.

Il fabbricato risulta di vecchia costruzione considerata la tipologia di costruzione ed il contesto di ubicazione insieme ai circostanti fabbricati. Ricade nella zona alta del paese considerata "zona vecchia" infatti la maggior parte dei fabbricati sono risultati durante il sopralluogo disabitati ed in condizioni di abbandono.

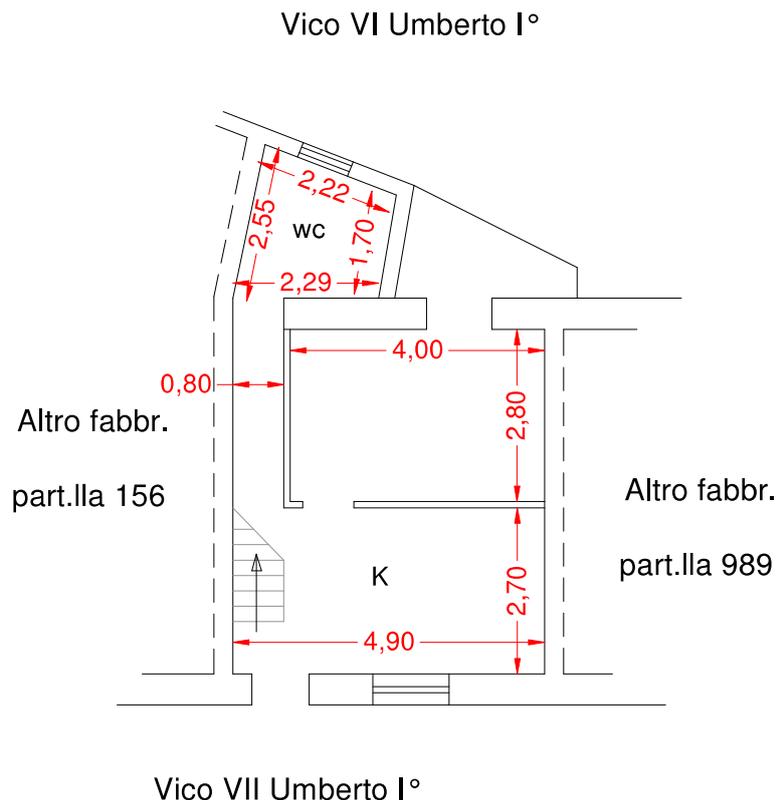
Al piano terra vi si accede attraverso una semplice porta in alluminio bronzato tipo NC40 e tipico degli anni '80 circa e che immette direttamente nel vano cucina, collegata ad una stanza soggiorno con piccolo balcone ed un bagno.

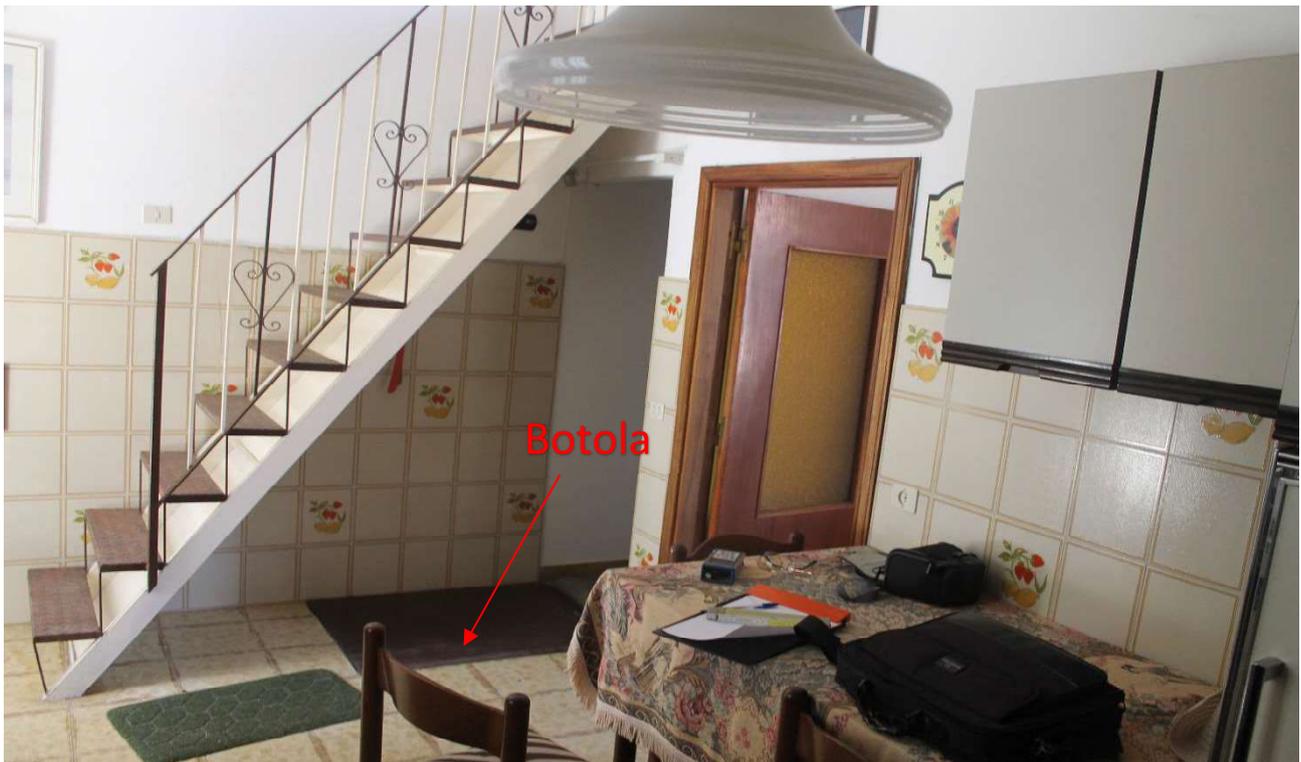
La cucina ha una superficie di circa  $m^2$  13,20 circa dotata anche di finestra anch'essa in alluminio anodizzato come la porta d'ingresso, con affaccio sulla pubblica via. Il rivestimento su tutte le pareti ha un'altezza di mt 1,50 e l'altezza misurata dal pavimento all'intradosso solaio di mt 2,50 circa.

Una ripida scala in ferro immediatamente dietro la porta d'ingresso e realizzata su misura, collega il piano terra con il piano primo e una botola nel pavimento all'inizio del corridoio che porta nel bagno, collega con il piano seminterrato per tramite di una vecchia scala rustica e mobile in legno semplicemente appoggiata.

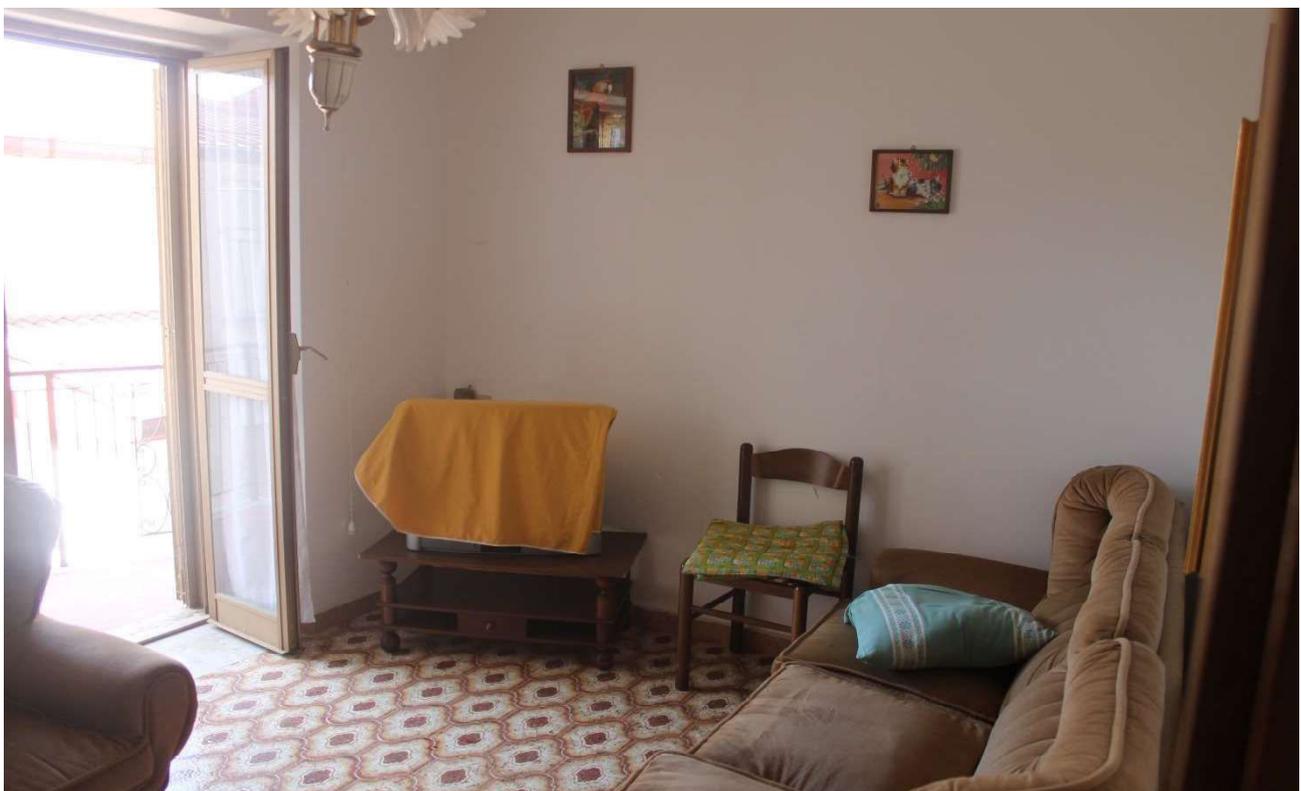
La stanza adiacente la cucina e destinata a soggiorno ha dimensioni di mt 4,00 x 2,80 circa per una superficie di m<sup>2</sup> 11,20 circa. La stanza è dotata di balcone con affaccio su vico VI.

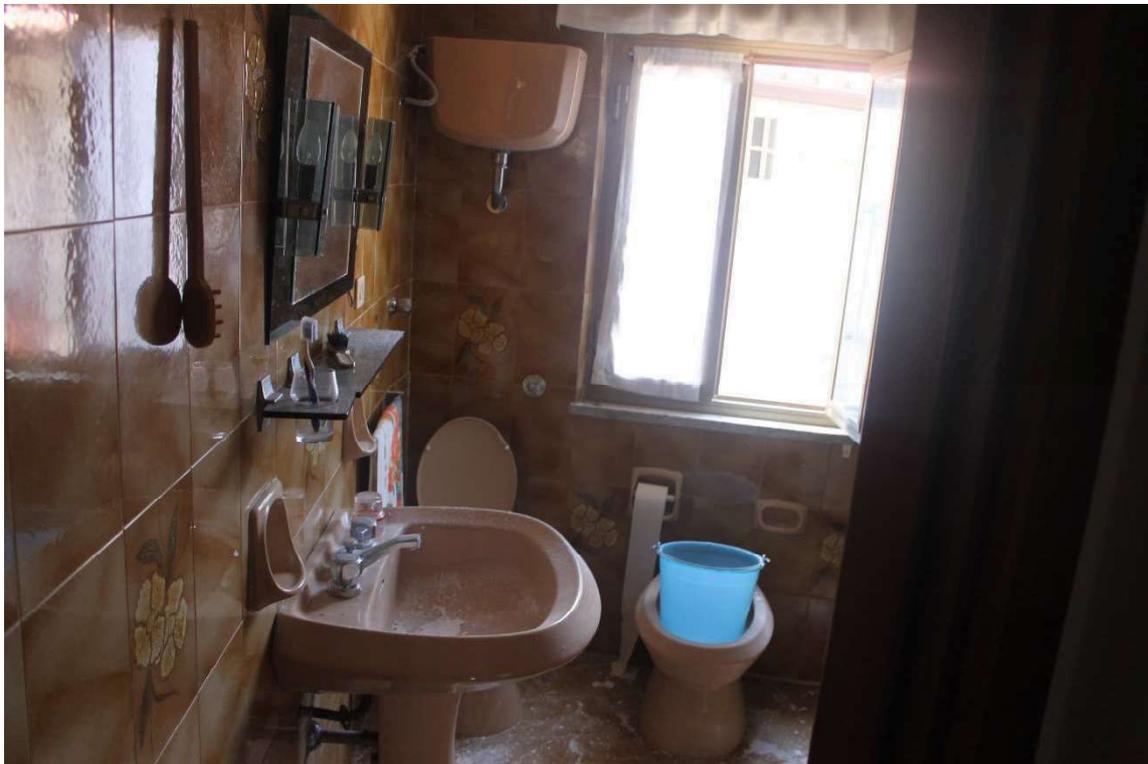
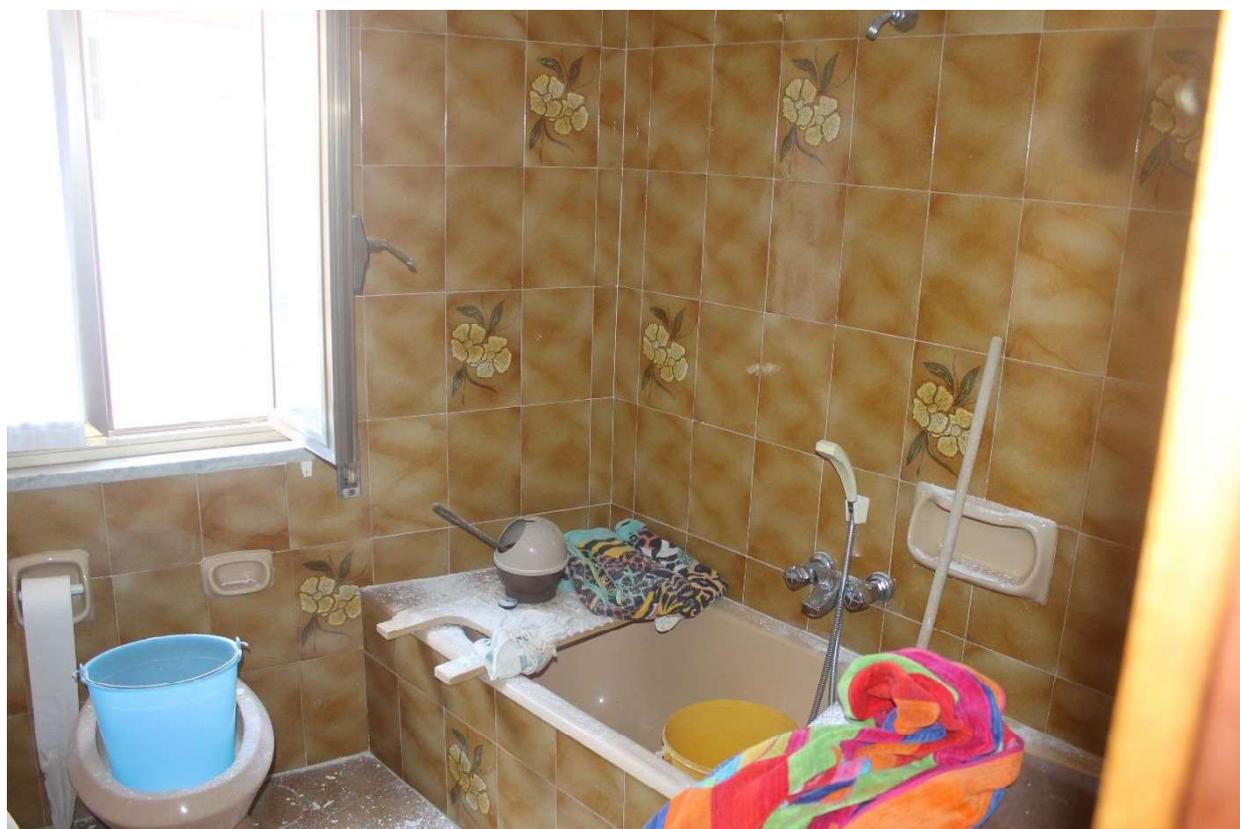
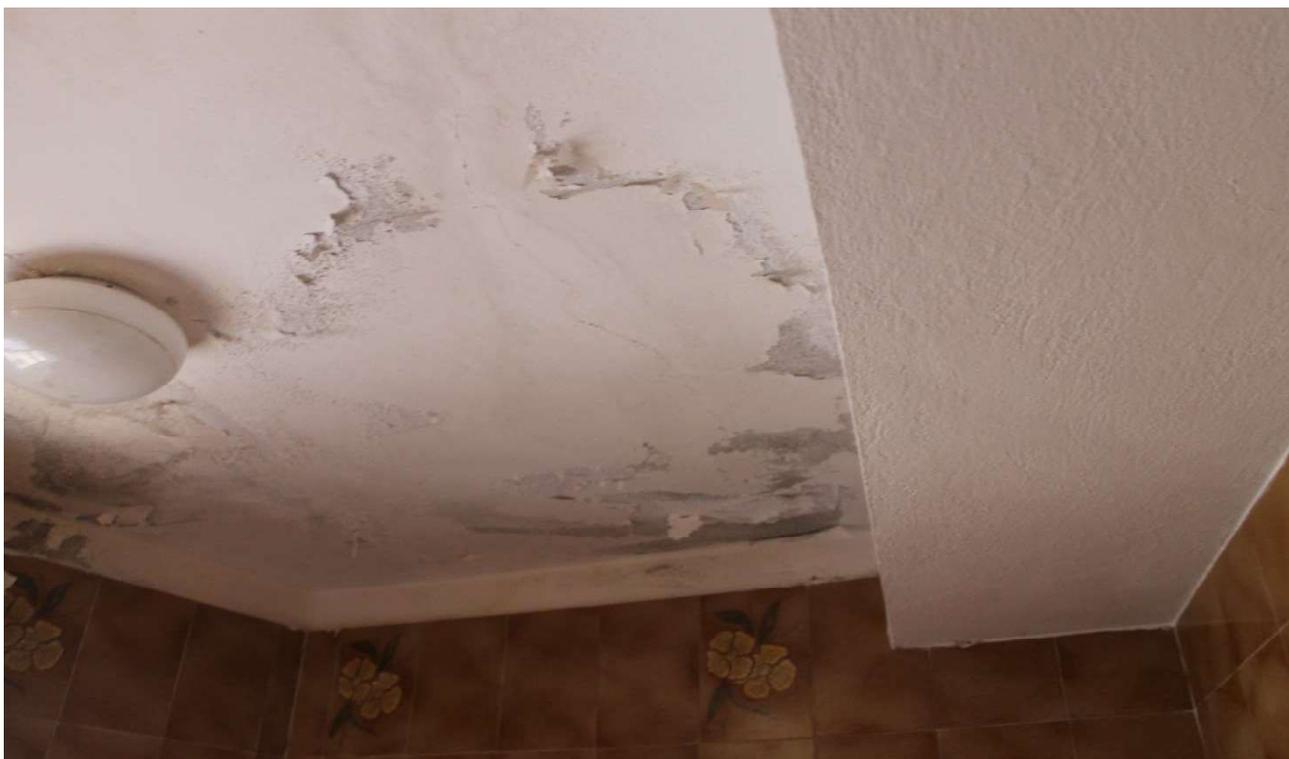
Il bagno è accessibile dal corridoio. Ha buone dimensioni ma forma irregolare e le pareti sono rivestite con mattonelle di ceramica a tutt'altezza (mt 2.50). Sono state riscontrate infiltrazioni provenienti dal soprastante terrazzino. Risulta provvisto di lavandino, bidet, vaso e vasca da bagno e la finestra è con affaccio su vico VI Umberto I°.

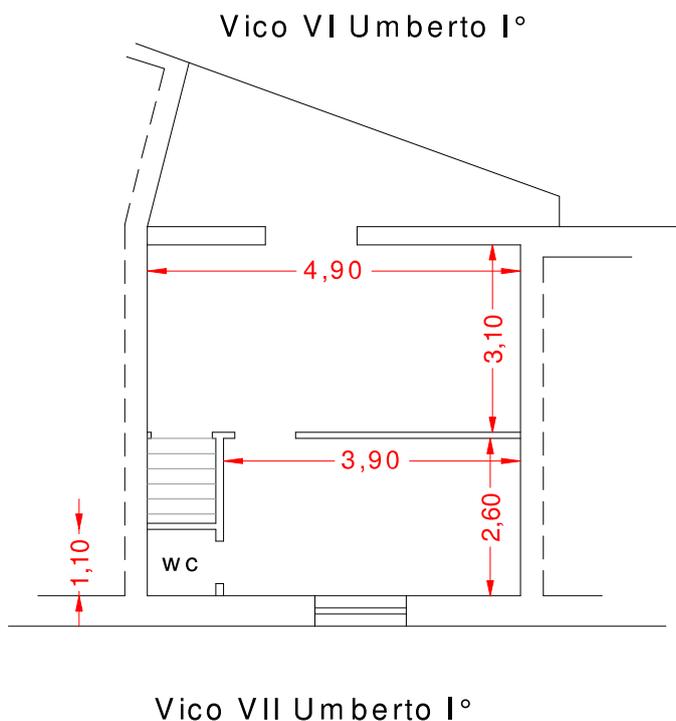
Come già detto, vi si accede tramite la scala in ferro e direttamente in una delle 2 stanze di cui una con terrazzino scoperto e altra con piccolo servizio.

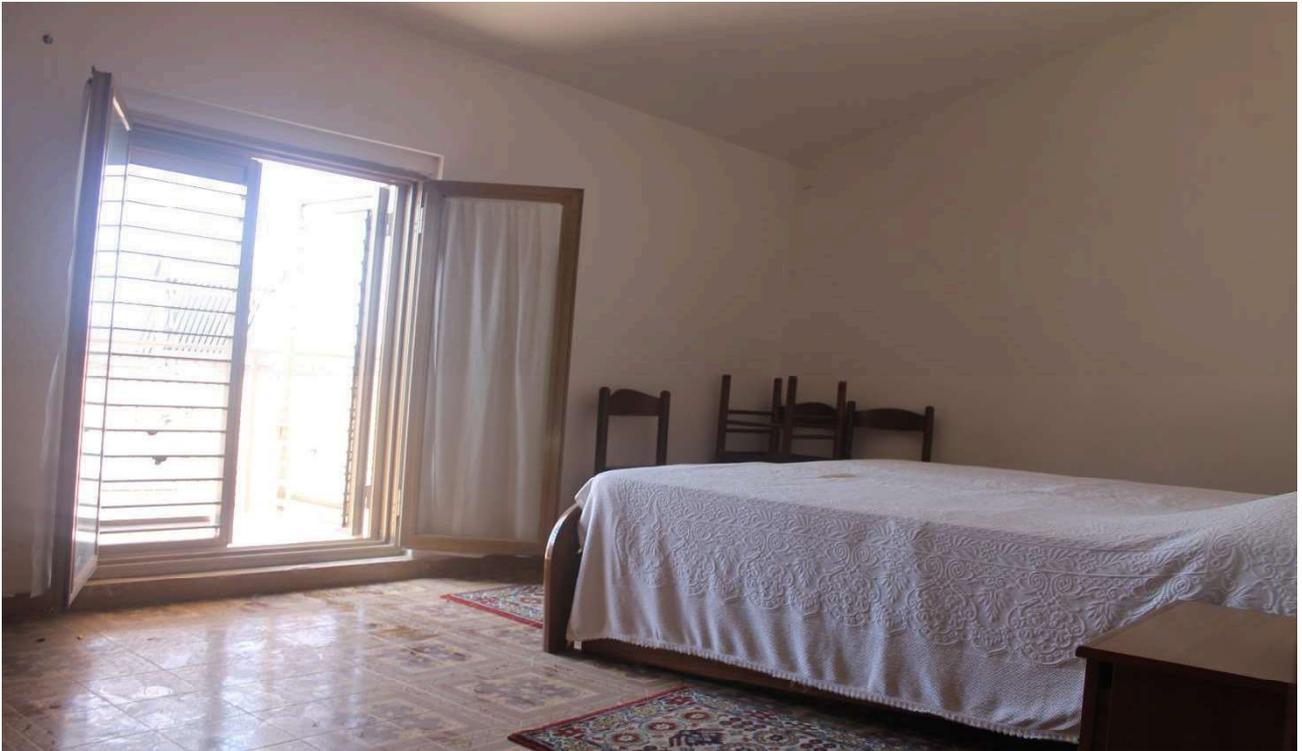
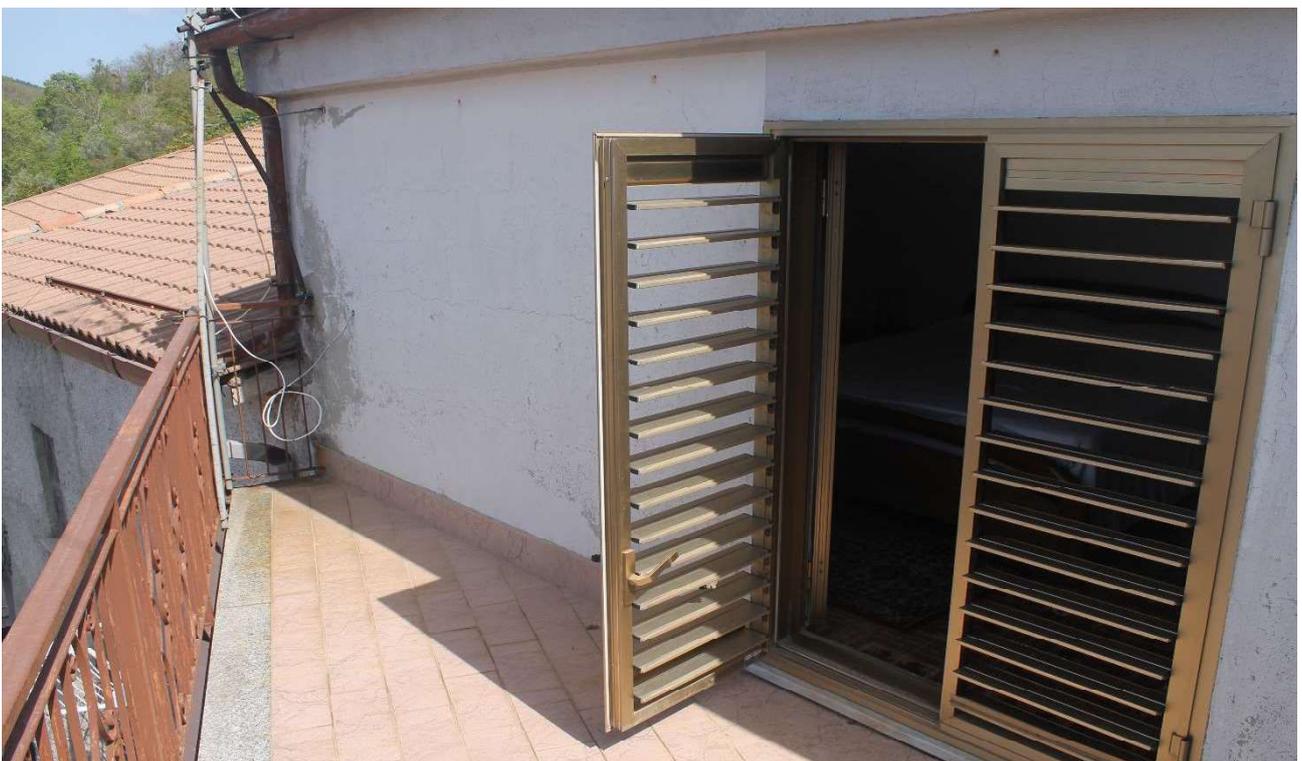
La prima stanza ha dimensioni rilevate di mt 4,90 x 3,10 dotata di basso balcone in alluminio anodizzato con un'altezza di mt 1,70 circa che consente l'accesso sul terrazzino con affaccio su vico VI Umberto I°. La parete esterna dove è collocato il balcone ha un'altezza misurata in mt 2,20 mentre la parete diametralmente opposta divisoria con l'altra stanza ha un'altezza di mt 3,00 circa.

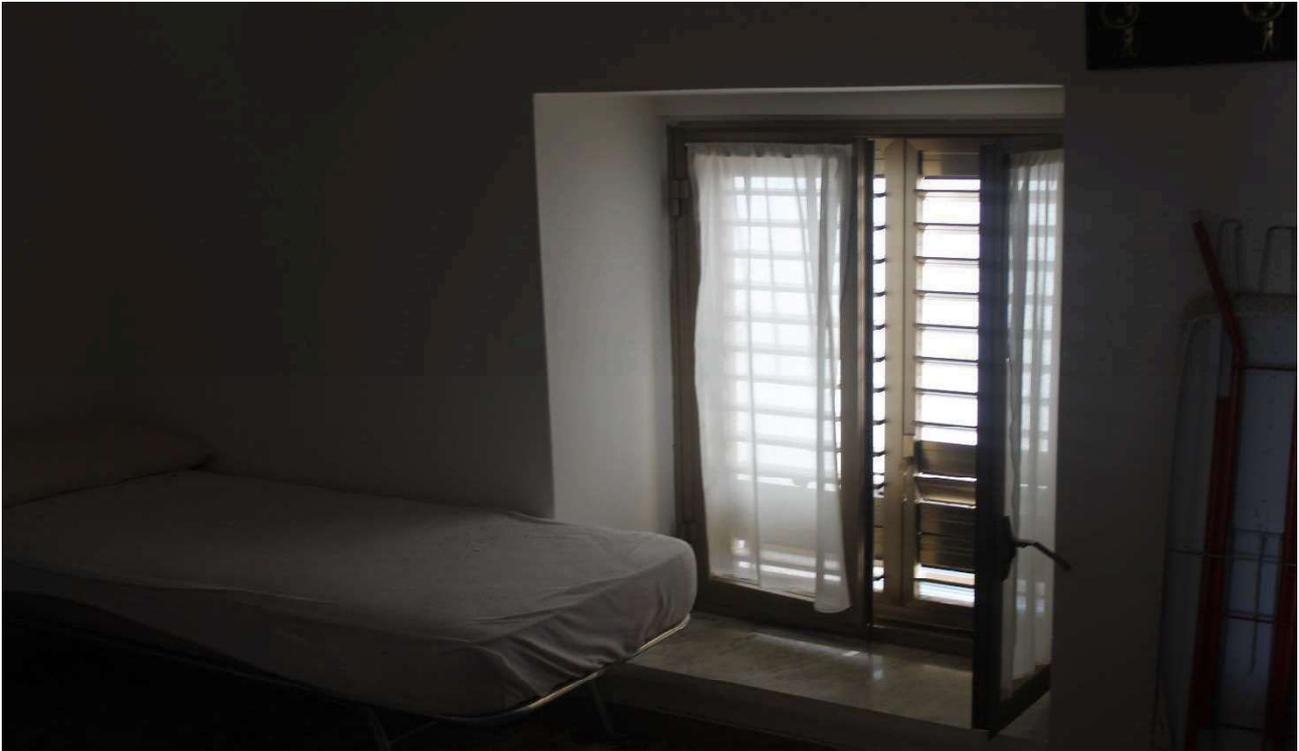
La seconda stanza ha dimensioni di mt 3,90 x mt 2,60 ed è dotata di finestra posta a pochi cm dal pavimento con affaccio su vico VI Umberto I, in proiezione della sottostante finestra della cucina. Anche in questa stanza le altezze sono variabili infatti abbiamo l'altezza massima di mt 3,00 circa in corrispondenza del muro divisorio della precedente stanza, e altezza min. in corrispondenza della parete esterna con mt 2,20.

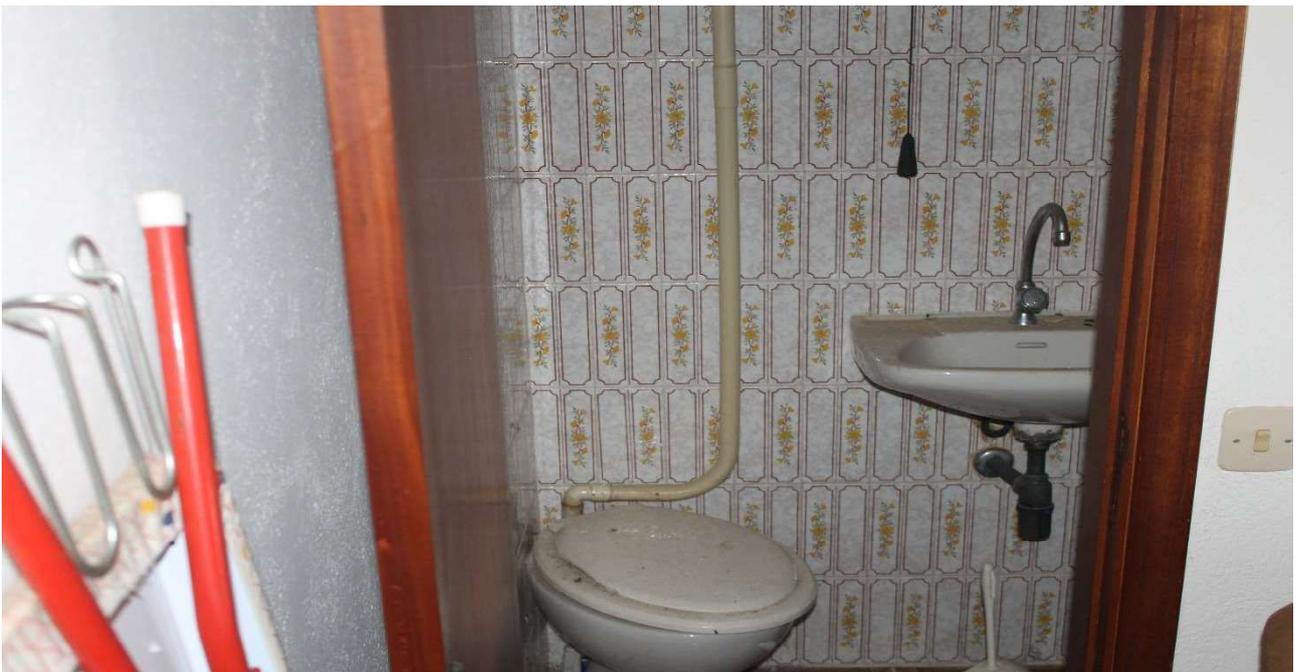
Un piccolo vano di mt 1,00 x 1,00 circa è adibito a bagnetto di servizio dove è collocato soltanto un vaso igienico con lavandino.

- L'impianto elettrico è del tipo sottotraccia ma alquanto datato, risulta disattivato ma necessita quantomeno di essere revisionato
- Quello idrico anch'esso sottotraccia, risulta anch'esso datato
- Impianto di riscaldamento inesistente così come la fornitura di gas
- Infissi esterni in alluminio anodizzato bronzato tipo NC40 tipico degli anni '80-'90
- Porte interne tamburate
- Rivestimenti e pavimenti degli anni '80-'90 tipici degli anni.
- La pavimentazione dei terrazzi, soprattutto quello del piano primo necessita assolutamente di essere sostituita impermeabilizzando adeguatamente tutta la superficie in quanto allo stato attuale, vi sono infiltrazioni in corrispondenza del bagno del piano terra.
- Scala interna di collegamento tra i piani inadeguata e priva di elementi di base anche ai fini della sicurezza

In generale, l'immobile necessita di ristrutturazione.

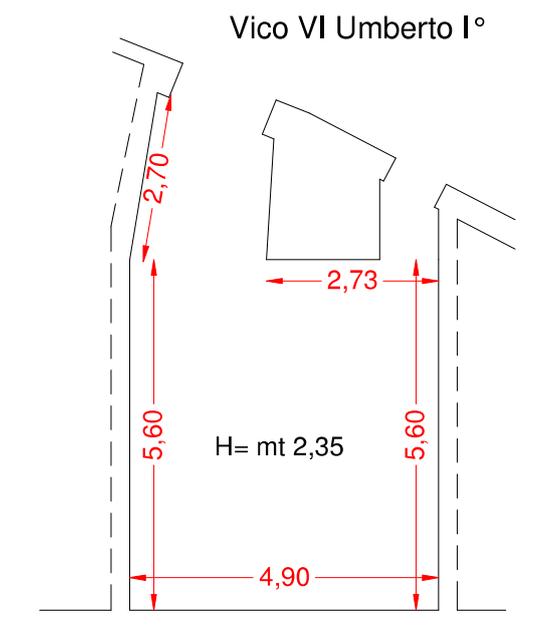
**Il seminterrato** risulta accessibile sia attraverso la botola al piano terra sia ovviamente da vico VI Umberto I° dove sono collocate sia una porta in legno sia una serranda in elementi ciechi per l'accesso carrabile.

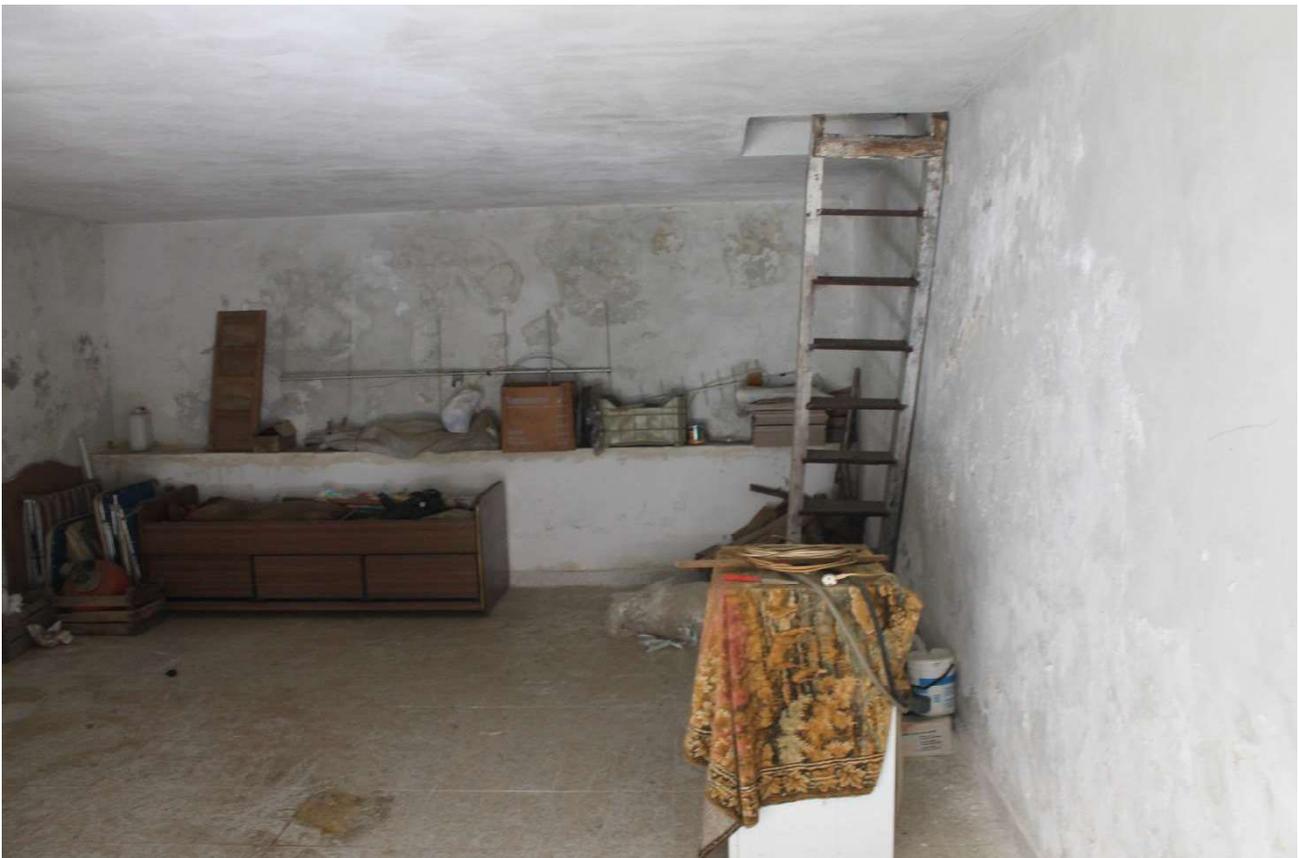
Il locale si presenta di buone dimensioni ed in unico ambiente ma in cattive condizioni considerato che è posto anche sottostrada.

Rispetto il resto dell'u.i.u. quindi rispetto ai piani superiori, è risultato evidente che il locale non è stato interessato da eventuali interventi di manutenzione da anni. Sono state riscontrate presenze di muffe, distacchi dell'intonaco ormai degradato in più punti, sfaldatura della pittura e soprattutto efflorescenze saline fenomeno conosciuto come "umidità di risalita". Quest'ultima si verifica quando l'acqua che si trova nel terreno risale lungo la muratura, grazie al principio di capillarità. Quando l'acqua raggiunge le pareti dal terreno, porta con sé anche i sali idrosolubili contenuti in essa. In seguito l'umidità che si trova nella parete evapora per via di un processo naturale, facendo affiorare in superficie i sali, che si cristallizzano e si vanno a depositare sulla superficie. Dopo l'evaporazione dell'acqua si crea un deposito di salnitro, ossia un sale di potassio, che si diffonde sulle pareti, creando le efflorescenze saline.
