TRIBUNALE di CROTONE

N° Gen. Rep. 0073/2023

ELABORATO PERITALE (N° 1 LOTTO)

Beni in CROTONE

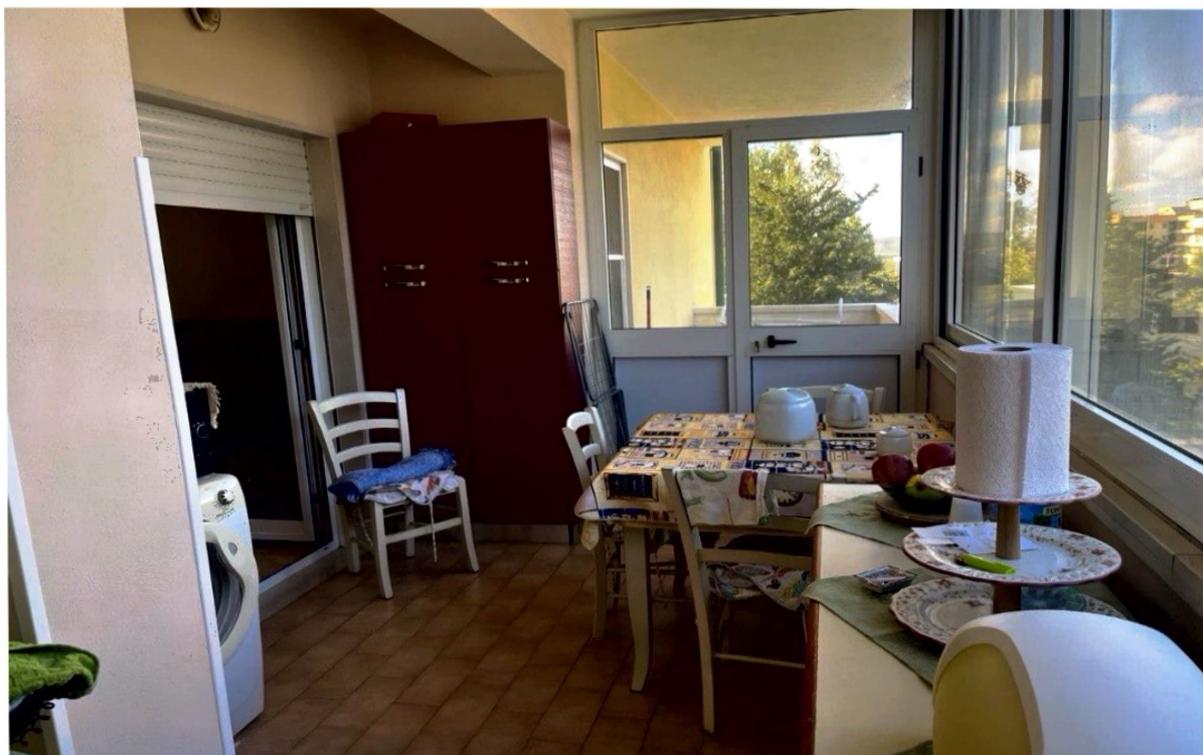
TERRAZZA COPERTA CHIUSA ABUSIVAMENTE (CON VETRATE)

Nota 2: Non risulta agli atti del Comune di Crotona essere stato rilasciato il certificato di abitabilità anche se lo stesso è ottenibile, su richiesta del proprietario dopo aver sanato l'abuso edilizio di cui alla nota n. 1.
