TRIBUNALE di SASSARI

Esecuzione immobiliare n. 217/2002 promossa da:

Nell'udienza del 23/09/2015 il Sig.Giudice dell'Esecuzione, Dott. Luca Buffoni, ha affidato al sottoscritto l'incarico di procedere a nuova stima del lotto 1 sulla base dei criteri di stima introdotti dal D.L. 83/15, come convertito dalla L. 132/15.”

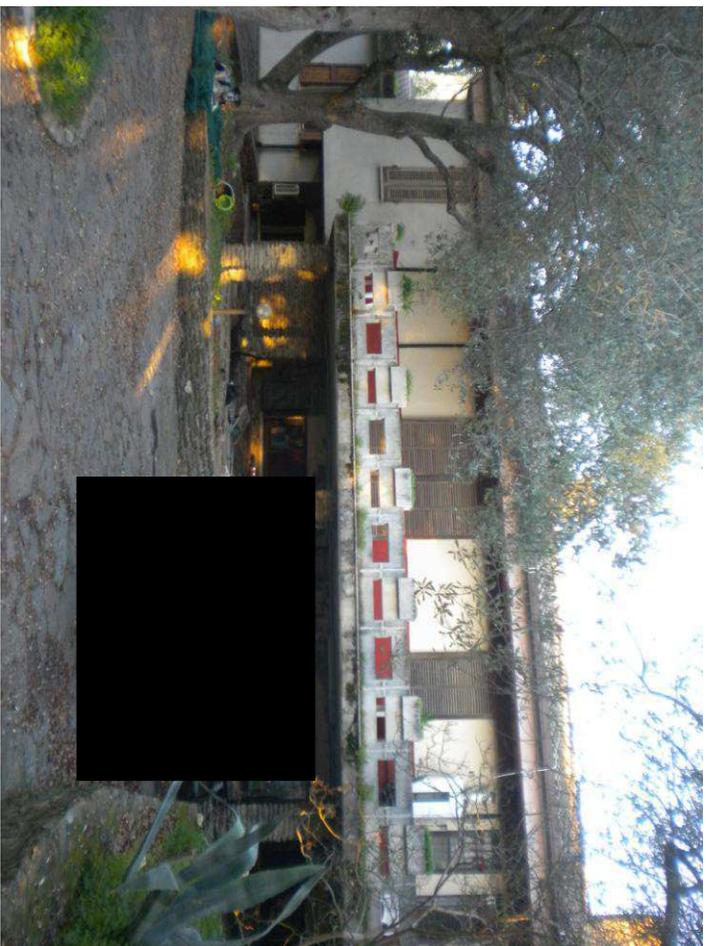
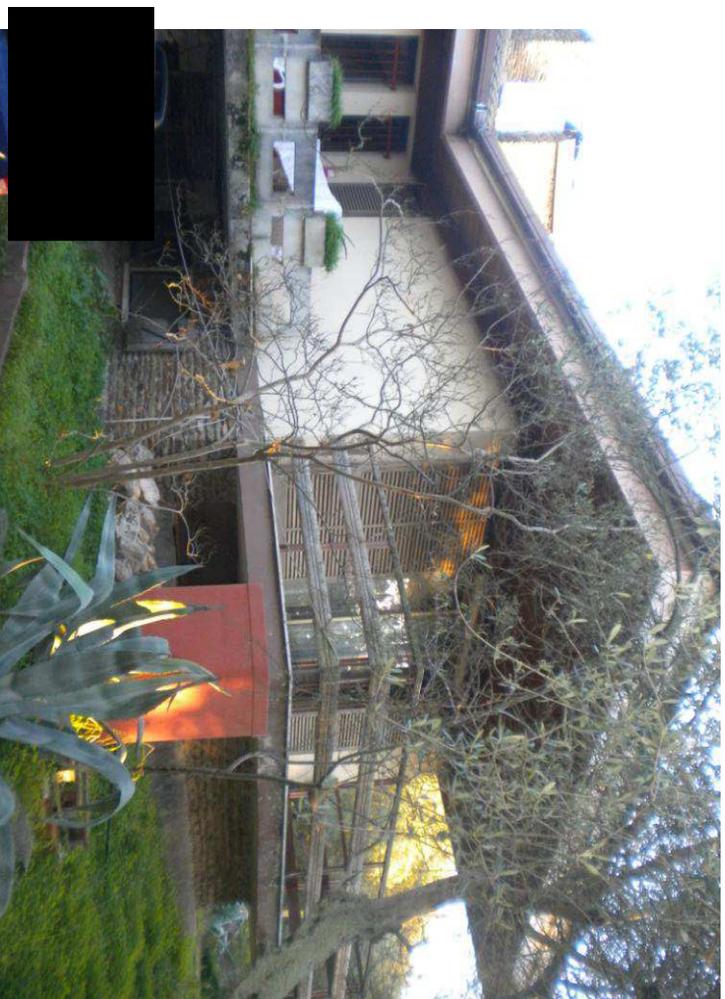
Prospetti esterni

- intonaci esterni alternati a rivestimento in “scisti” delle facciate;
- tinteggiatura in lavabile;
- impianto idrico, elettrico e fognario sotto traccia;
- impianto di riscaldamento autonomo a gasolio (fuori uso).

Nel complesso l'unità immobiliare versa in mediocri condizioni di manutenzione e conservazione, evidenziando la mancanza nel tempo di opere di manutenzione ordinaria e straordinaria.

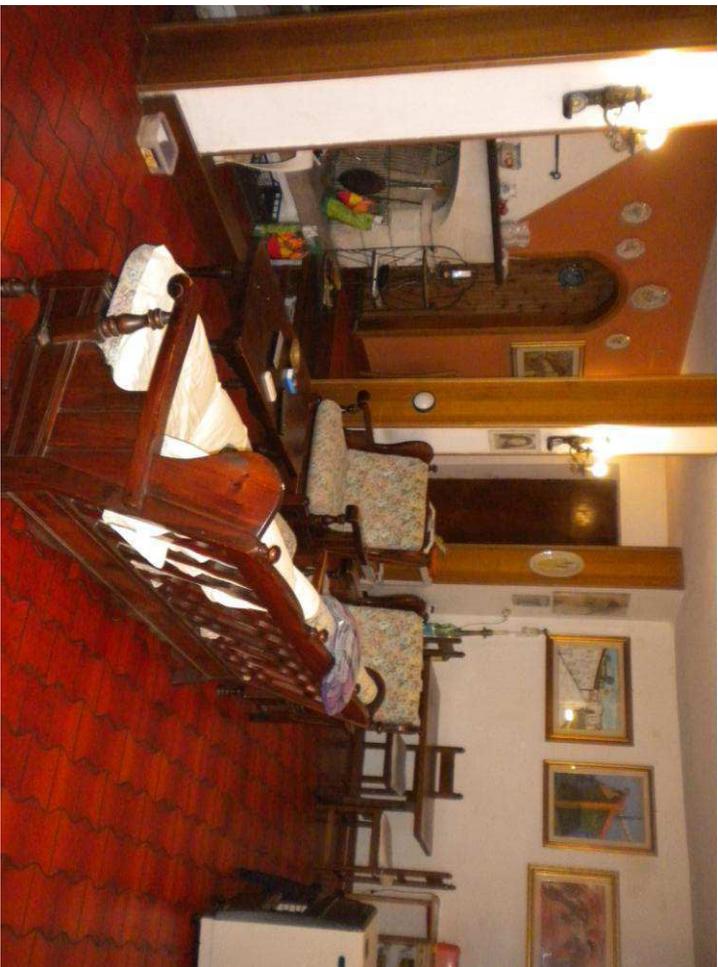
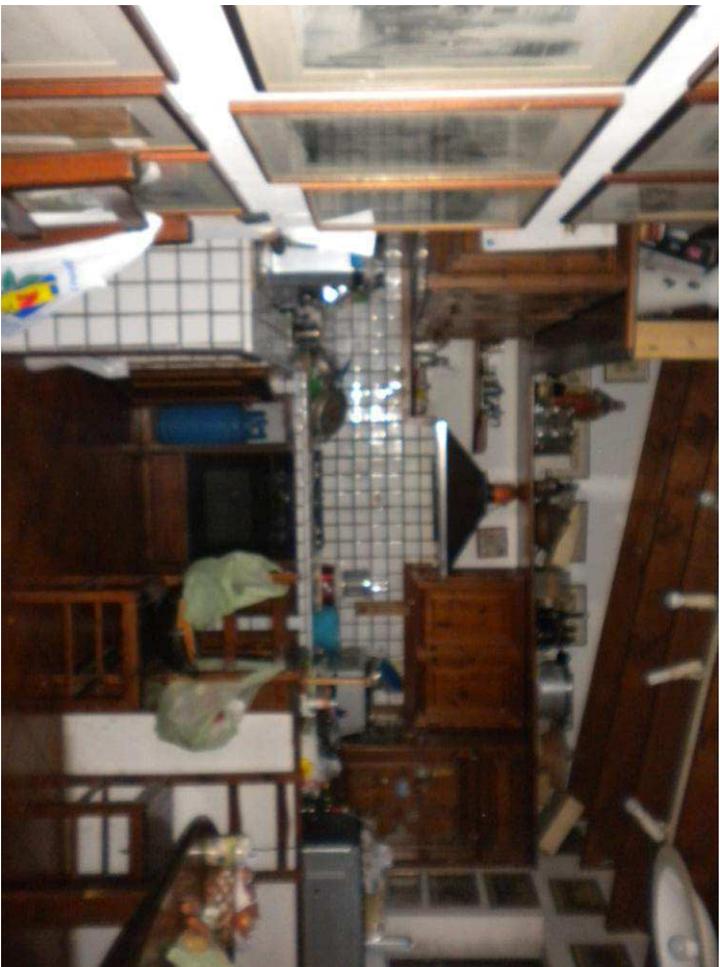
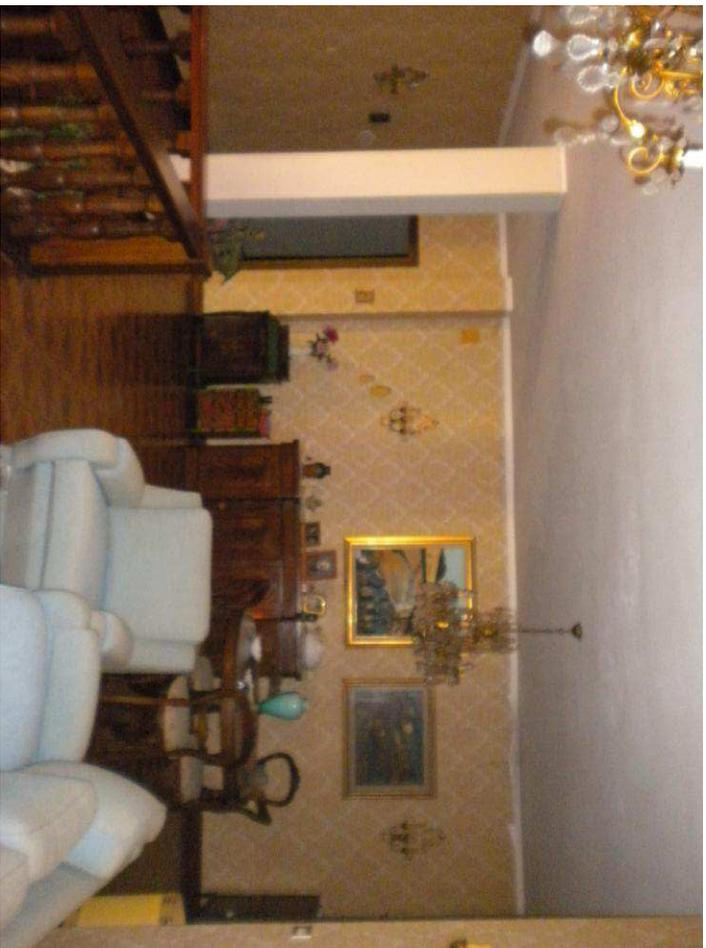
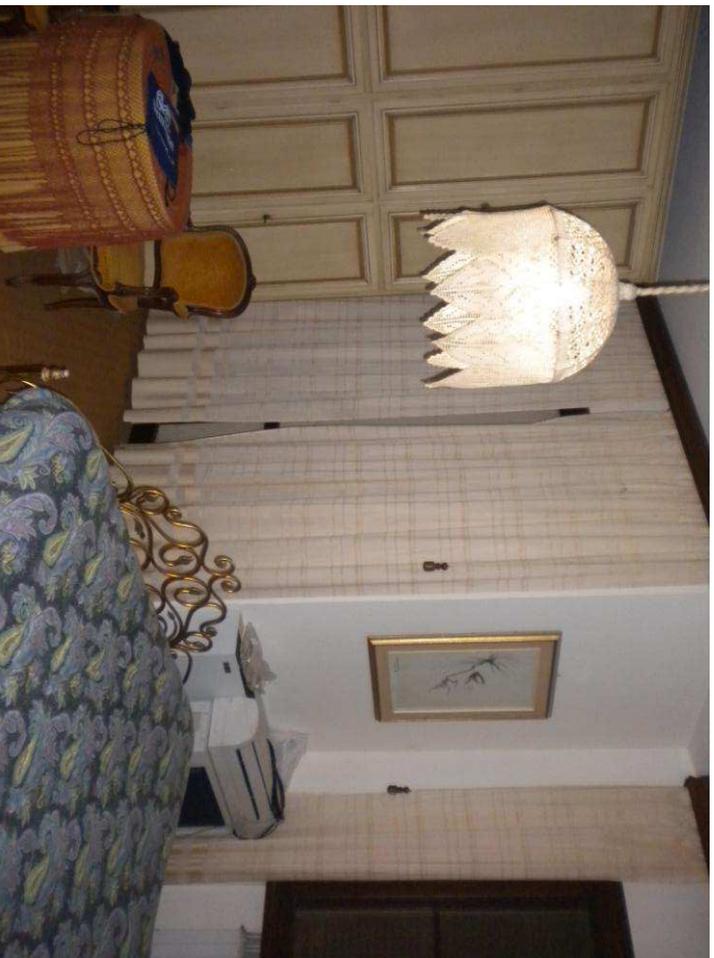
Interni villa

- murature di elevazione di tipo misto con telaio in c.a. e tamponatura perimetrali;
- solai misti in latero-cemento;
- pavimentazione della zona giorno in ceramica di diverse dimensioni;
- pavimentazione della zona notte in moquette;
- rivestimenti in ceramica vari design;
- infissi interni in legno stile inglese;
- infissi esterni in legno verniciato con vetro ad una lastra;
- pezzi igienico-sanitari ed impianti di design superato;
- intonaci interni del tipo civile;

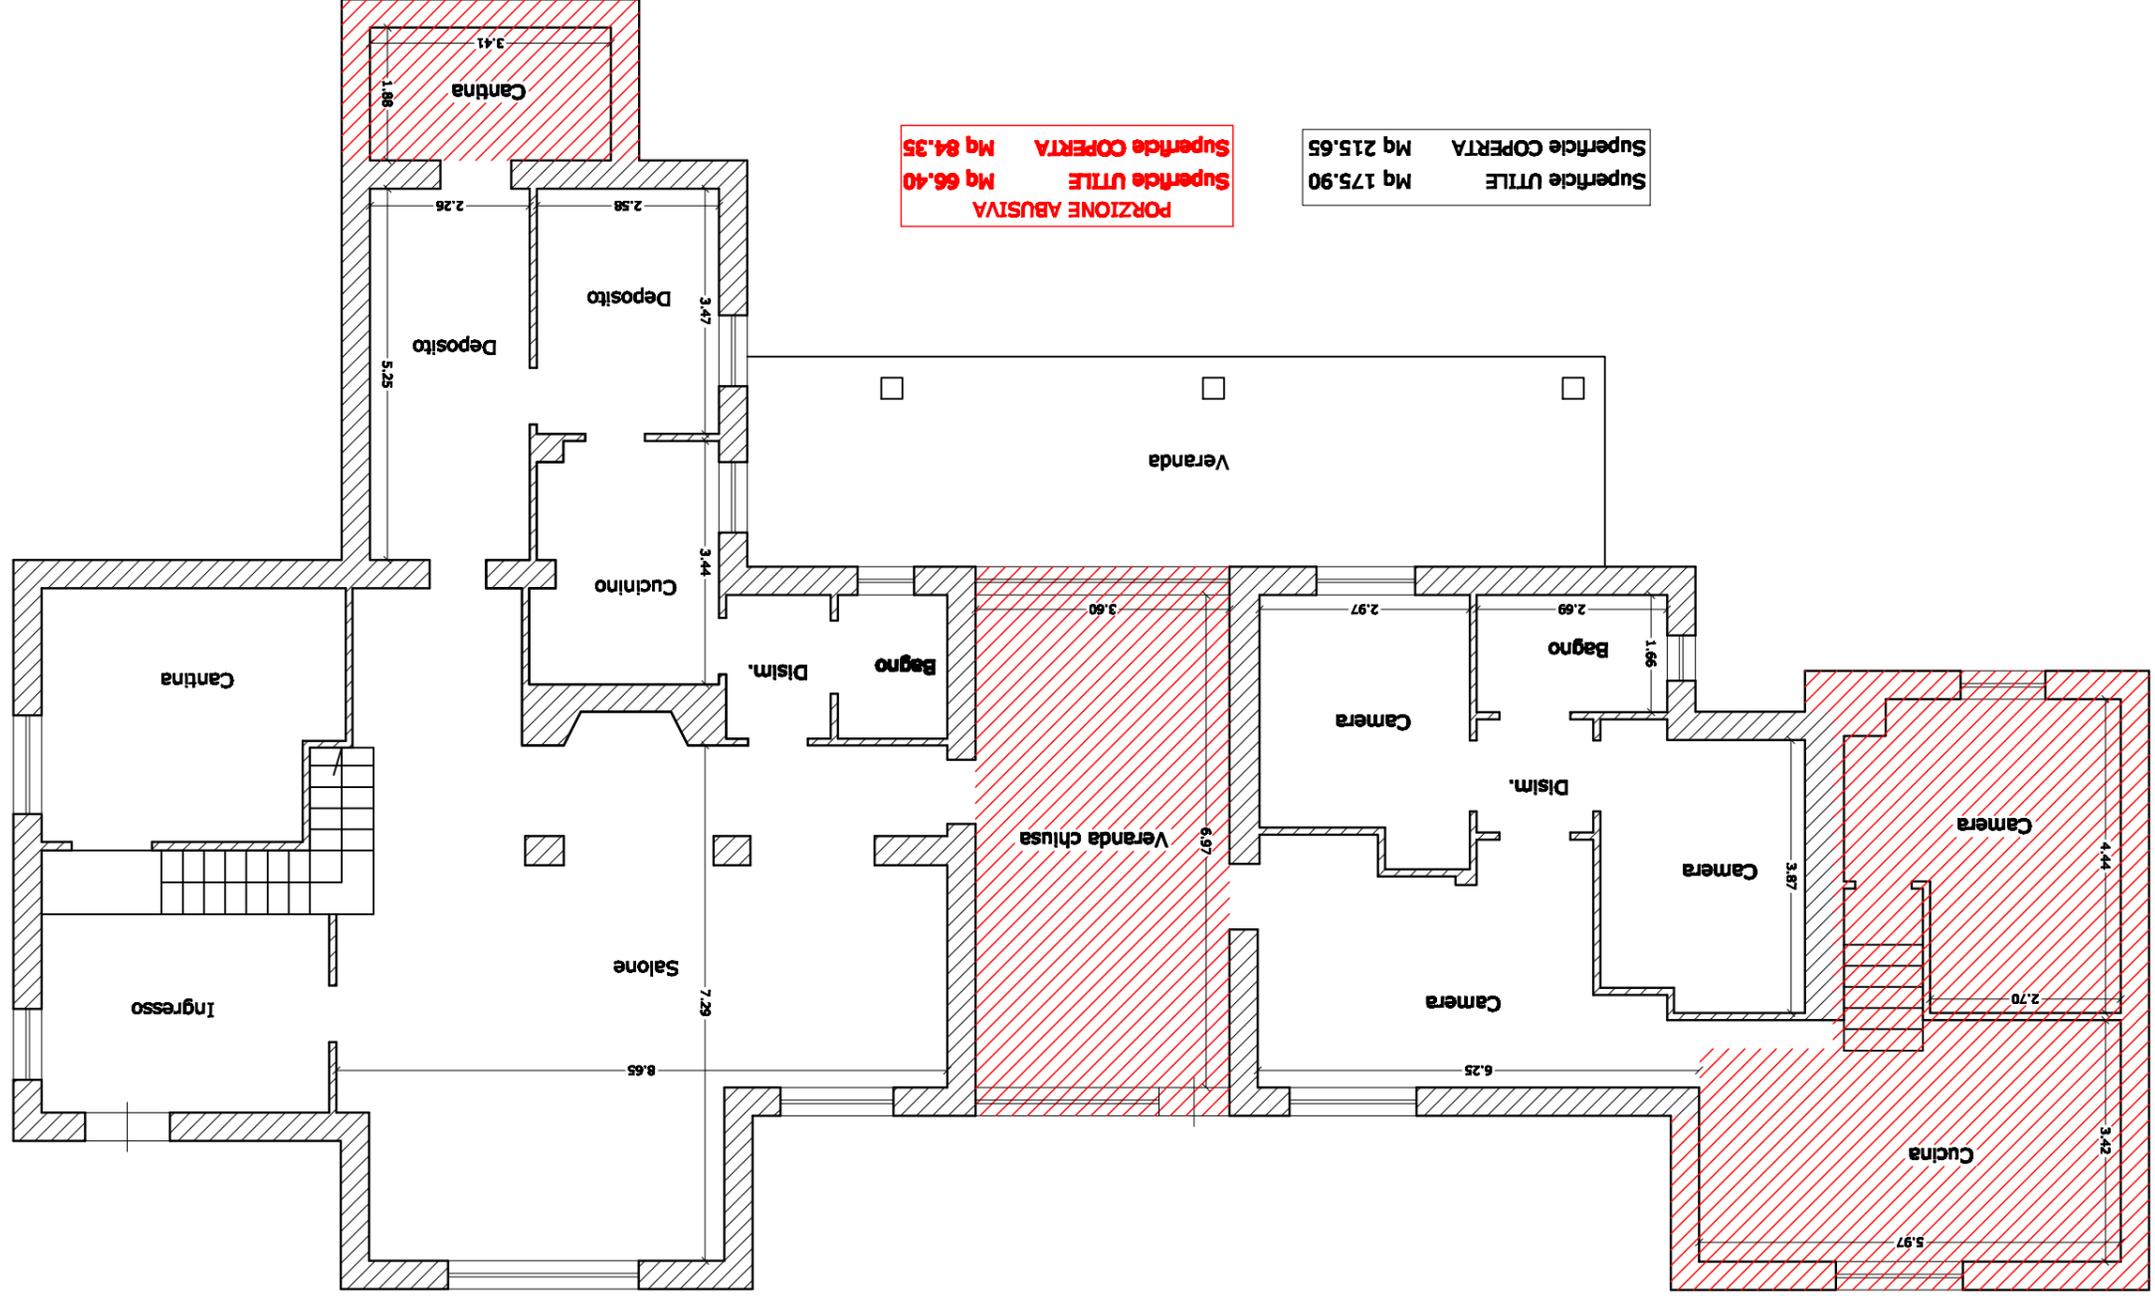
PLANIMETRIA ILLUSTRATIVA
 scala 1:100
PIANO SEMINTERRATO

- a) nel piano seminterrato della villa sono stati realizzati ambienti abitativi in difformità della Licenza Edilizia n. 147 del 18.03.1976, individuati in una cucina, una camera da letto, un soggiorno ed una cantina, per una superficie utile complessiva di mq. 66,40 ed una lorda di mq. 84,35;
- b) nel piano terra è stato eseguito un ampliamento del bagno in difformità della Licenza Edilizia n. 147 del 18.03.1976, per una superficie utile pari a mq. 5,00 ed una lorda di mq. 7,60, oltre ad un terrazzo a livello della superficie di mq. 35,35 circa;
- c) il locale magazzino esistente all'interno del mappale 373, risulta edificato

PORZIONE ABUSIVA
Superficie UTILE Mq 66,40
Superficie COPERTA Mq 84,35

Superficie UTILE Mq 175,90
 Superficie COPERTA Mq 215,65

E' necessario inserire al N.C.E.U. l'ampliamento dell'edificio, realizzato abusivamente, per una superficie lorda di mq. 84,35 circa al piano seminterrato ed una superficie di mq. 7,60 al piano terra, oltre al terrazzo esterno;

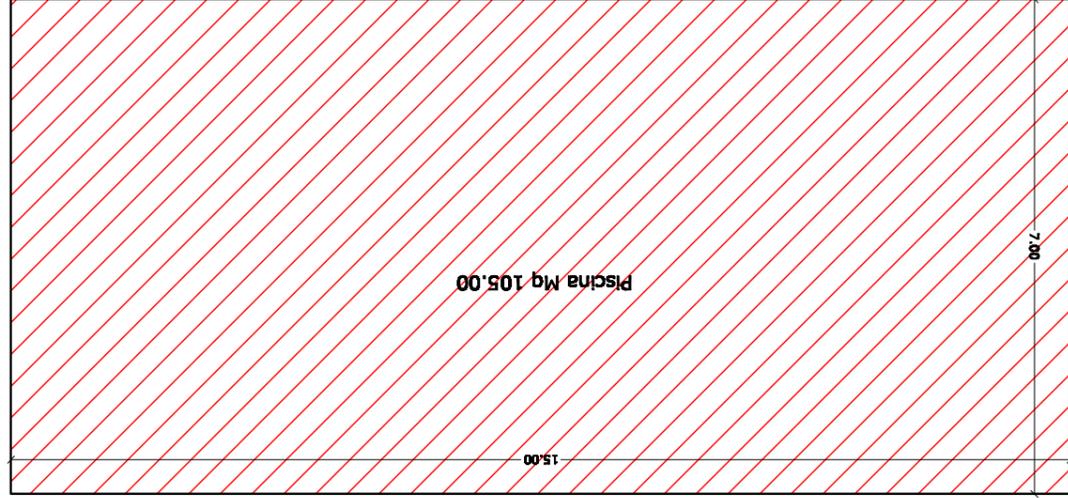
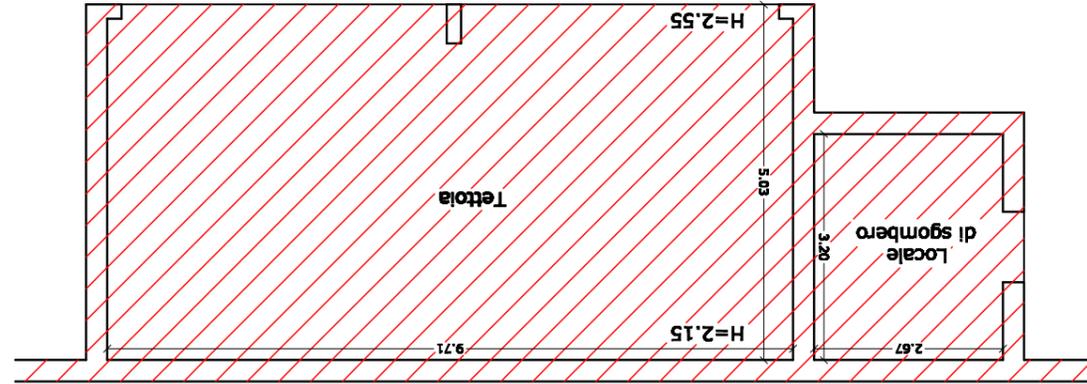
Fabbricati ABUSIVI

d) la tettoia ed il locale annesso, insistenti all'interno del mappale 373, risultano edificati senza la regolare concessione edilizia, con una superficie in abuso pari a mq. 57,50 di superficie utile e mq. 66,25 di superficie lorda;

Superficie UTILE Mq 57,50
Superficie COPERTA Mq 66,25

Il bene non risulta censito, per cui è necessario provvedere al suo accatastamento, con una superficie di mq.66,25 circa;

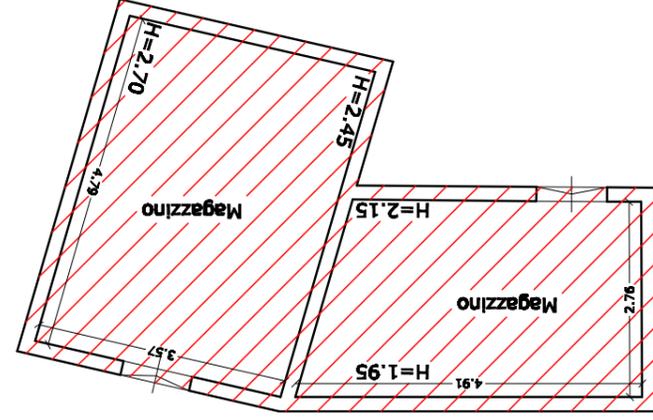
PIANO TERRA

senza la regolare concessione edilizia, con una superficie in abuso pari a mq. 29,50 di superficie utile e mq. 35,50 di superficie lorda;

Superficie UTILE Mq 29,50
Superficie COPERTA Mq 35,50

Il bene non risulta censito, per cui è necessario provvedere al suo accatastamento, con una superficie di mq.35,50 circa;
