TRIBUNALE DI CREMONA

LIQUIDAZIONE GIUDIZIALE R.G. 55/2023 P.U.

RELAZIONE DI PERIZIA DI STIMA

Trattasi di compendio industriale/artigianale, ubicato in Comune di Cremosano in località San Benedetto posta a 3/4 km a Sud del paese di Cremosano - in provincia di Cremona - in ambito prettamente industriale

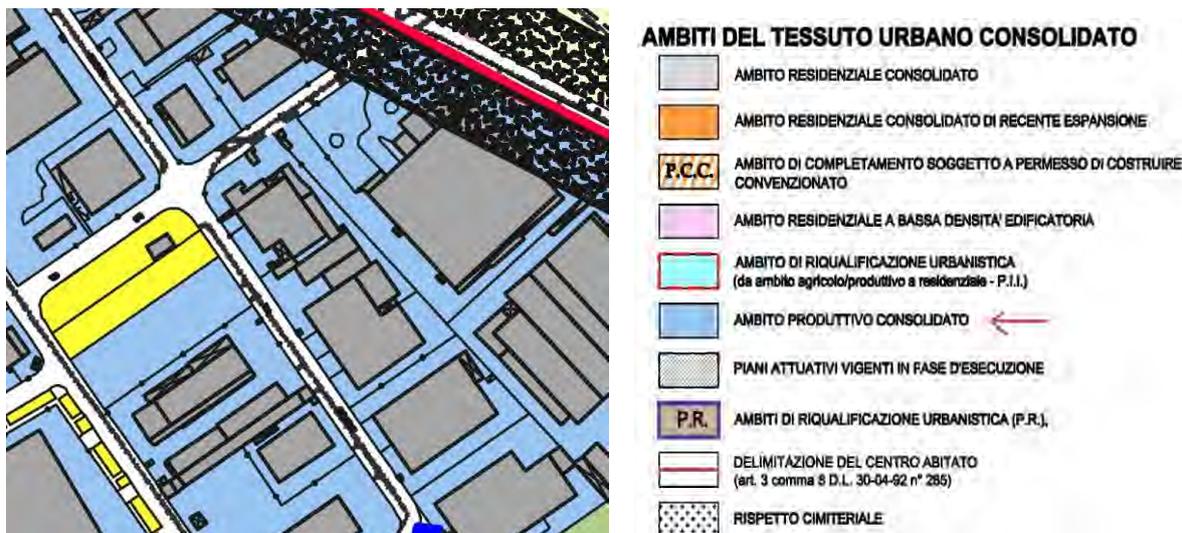
Stralcio Elaborato PR 19a del PIANO DELLE REGOLE

Il complesso si trova in zona AMBITO PRODUTTIVO CONSOLIDATO - art. 34 del Piano delle Regole di seguito riportato:
