Fallimento supersocietà di fatto [REDACTED]  
[REDACTED] – n° 17/2020 R.F.

# Relazione di stima

Giudice Delegato dott. Giorgio Previte – Curatore avv. Valerie Stella De Caro

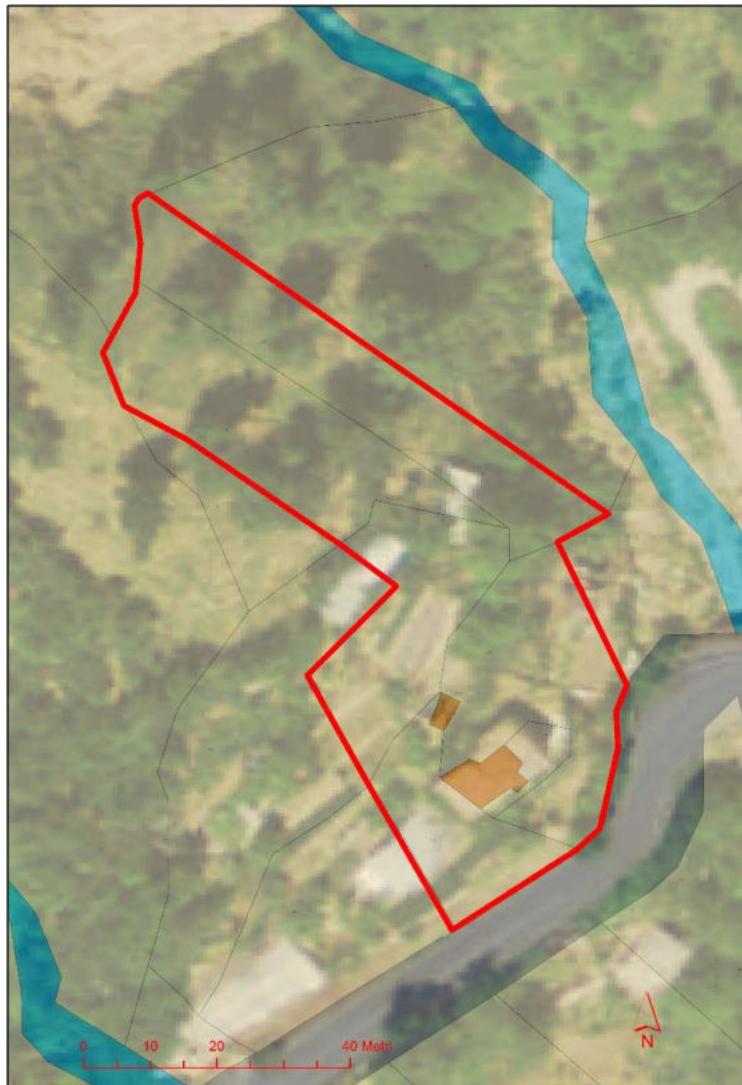
Figura 1: individuazione dei beni acquisiti al fallimento su ortofoto.

Si tratta della quota di proprietà indivisa pari a  $\frac{1}{2}$  di un piccolo fondo agricolo di forma irregolare avente superficie complessiva pari a 2610 mq con entrostante fabbricato rurale di vecchia costruzione sito in c.da Destre del comune di Longobucco in provincia di Cosenza. All'interno del terreno ricade anche una porzione di fabbricato di recente costruzione realizzata senza alcun titolo abilitativo.

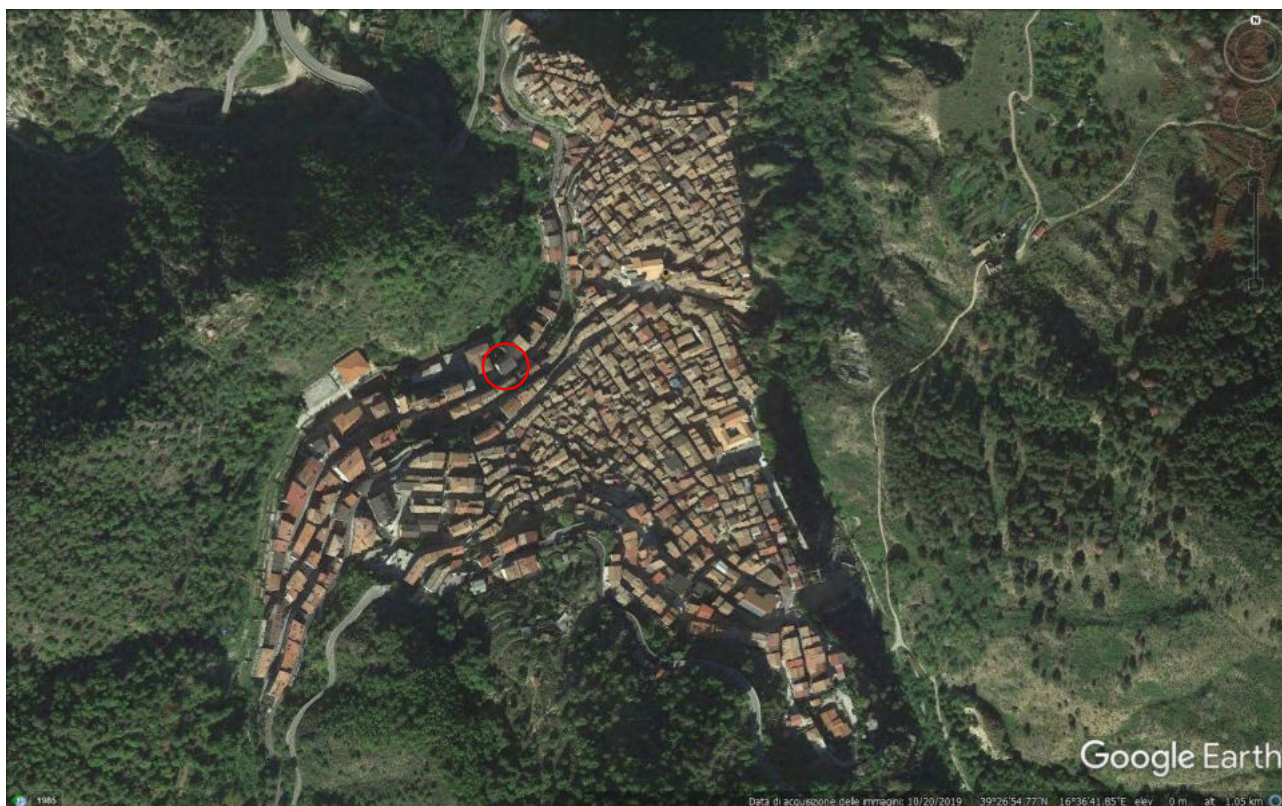
Figura 3: Ubicazione garage Via Nazionale, 25/a e 25/b - Longobucco.

**Descrizione:** locale garage sito in comune di Longobucco con due accessi sulla via Nazionale, incrocio con via San Giuseppe, ai civici 25/a e 25/b. L'immobile è collocato al piano terra di una palazzina in c.a. composta da due livelli seminterrati, piano terra e tre piani fuori terra. Il garage ha pavimento in parte in granigliato di marmo in parte in battuto di cemento. Le pareti sono ad intonaco. Sono presenti due finestre con infissi in ferro protette da inferriate metalliche nella parete posteriore del garage. Le porte di ingresso sono in metallo. È presente impianto elettrico non a norma. Al momento del sopralluogo l'immobile era utilizzato come deposito di mangimi e granaglie. Lo stato di conservazione è scadente. La superficie commerciale dell'immobile è pari a 98,77 mq. L'altezza interna è pari a 3,00 m.

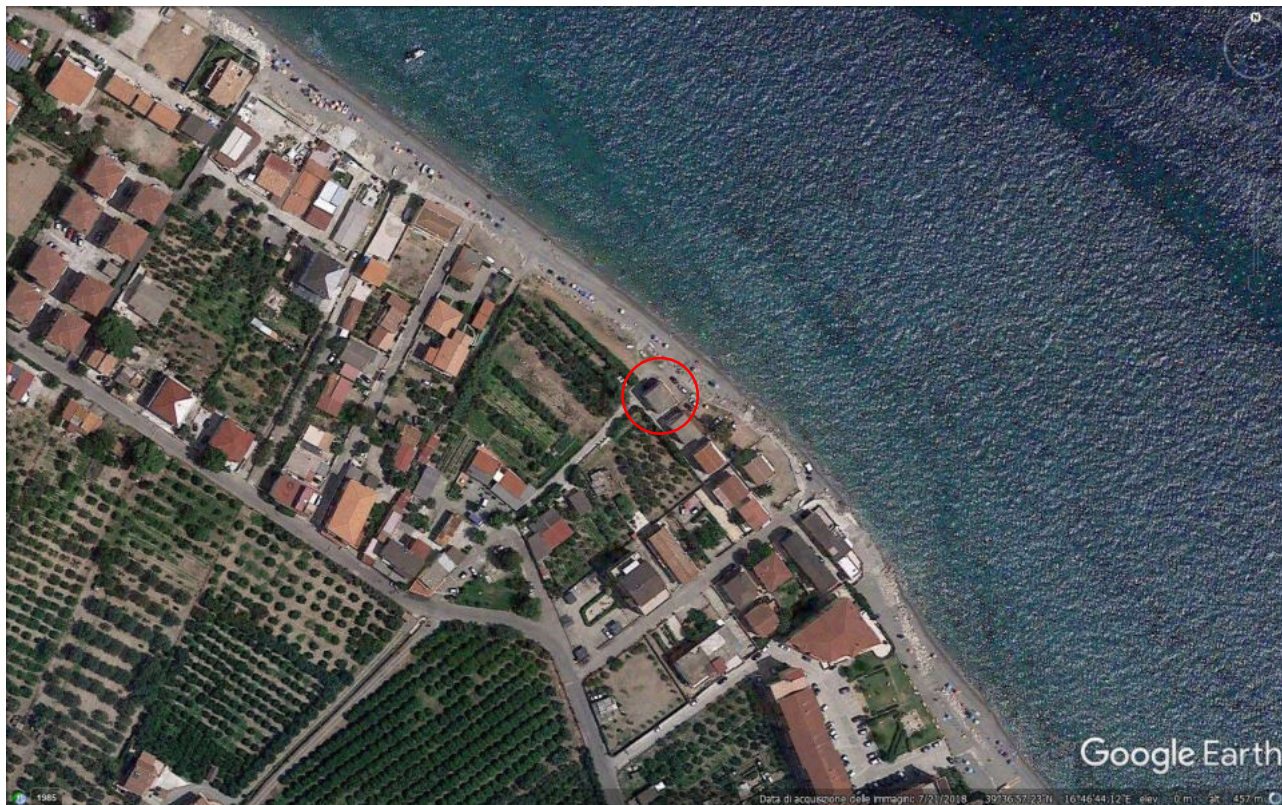
Figura 4: Appartamento in comune di Crosia - Via degli Aranci.

**Descrizione:** appartamento posto al piano primo di un piccolo edificio in muratura collocato in zona litoranea del comune di Crosia in provincia di Cosenza. L'appartamento è situato a pochi passi dal mare ed è utilizzato come casa di vacanza. Si compone di ingresso-soggiorno con angolo cottura, due camere da letto e un WC. Si accede da una scala esterna che porta a un ampio terrazzo di proprietà esclusiva. L'esterno dell'edificio è a intonaco in cattivo stato di conservazione, sarebbero necessari interventi di manutenzione ordinaria. La copertura è realizzata con pannelli in eternit contenenti fibre di amianto che richiederebbero interventi di incapsulamento o rimozione. L'interno ha pavimentazione in grès nell'ingresso-soggiorno e nell'angolo cottura, in granigliato nelle camere da letto, in ceramica nel WC. Le pareti sono a intonaco con pittura lavabile e rivestite in piastrelle in ceramica nel WC e in parte dell'angolo cottura. Il portoncino d'ingresso è blindato. Gli infissi esterni sono in alluminio anodizzato con persiane nello stesso materiale, sono anche protetti da grate in ferro. Sono presenti impianto idrico ed elettrico. L'acqua calda sanitaria è prodotta da boiler elettrico. Non sono presenti impianti di riscaldamento e raffrescamento. La superficie coperta dell'appartamento è pari a 72,93 mq, quella del terrazzo è pari a 22,38 mq. La superficie commerciale è pari a:

**Verifica della regolarità urbanistica:** per l'immobile è stato rilasciato, dal responsabile del settore urbanistica del comune di Crosia, permesso a costruire in sanatoria n° 1463 del 20.05.2009. L'immobile non è dotato di certificato di abitabilità/agibilità. Dal confronto tra la planimetria di rilievo e la planimetria catastale allegata all'istanza di condono è emersa una diversa distribuzione degli spazi interni eseguita senza effettuare alcuna comunicazione all'Ufficio Tecnico Comunale. Tale difformità, riguardando modifiche interne, è sanabile con la presentazione di una Comunicazione Inizio Lavori Asseverata (cd. CILA) in sanatoria. È poi necessario provvedere all'adeguamento della planimetria catastale per renderla conforme all'attuale distribuzione interna. I costi per spese tecniche e sanzioni per la presentazione della CILA in sanatoria e l'adeguamento della planimetria catastale sono stimabili complessivamente in € 3.000,00. Tali costi verranno sottratti dal valore stimato per l'immobile.
