TRIBUNALE DI CATANIA

Procedimento fallimentare n° 22/2022 R.G.

RELAZIONE INTEGRATIVA DI CONSULENZA TECNICA ESTIMATIVA

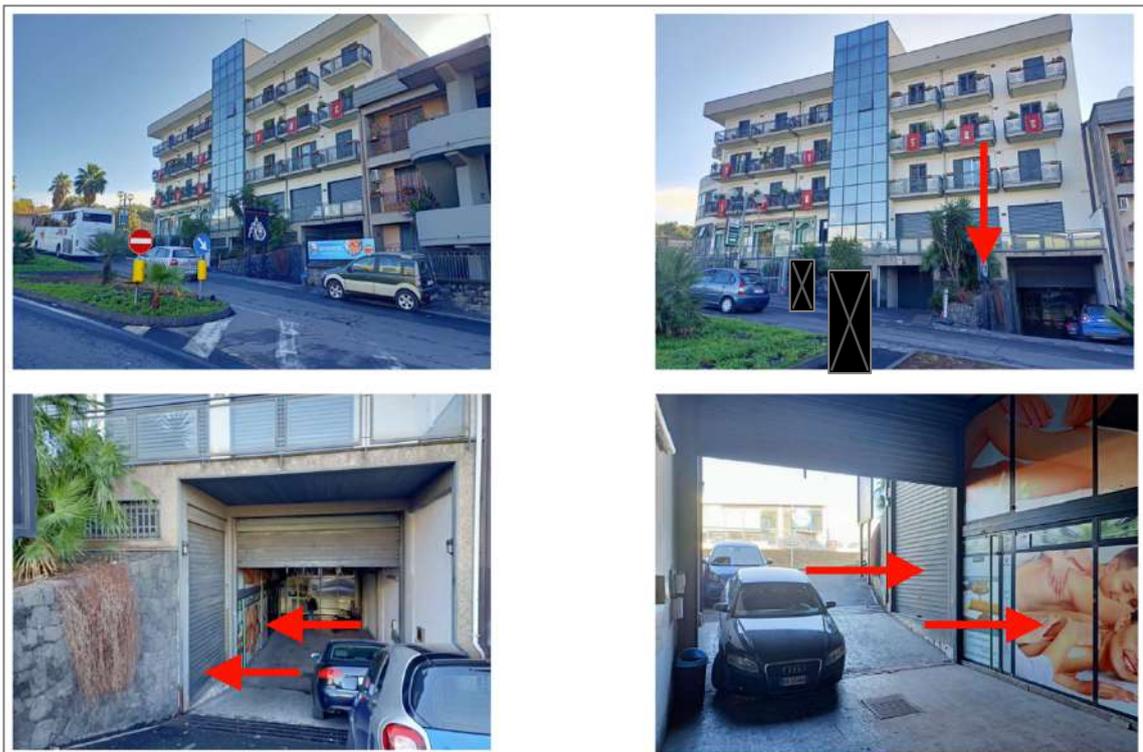
Fig. 1 – Immobile in Paternò via V. Emanuele n. 436 (parte alta) al piano seminterrato di 3 luci (campate), una con saracinesca e due con vetrate (vedi rilievi fotografici in Allegato 8.1).

Nello stato di fatto attuale l'immobile internamente è frazionato da un impalcato di piano ammezzato, realizzato con struttura metallica a vista all'intradosso (vedi diapositiva 3, All. 8.1) e pavimentato all'estradosso, avente spessore d'ingombro circa 0,25 m., che individua sostanzialmente due piani uno a livello del piano sottostrada dell'edificio con altezza utile di circa 2,25 m. e un piano ammezzato con altezza utile interna di circa 2,25 m.

Dal lato della corsia coperta comune sub 47, la parete perimetrale Ovest del locale è chiusa da infissi metallici vetrati, incorporati nell'impalcato metallico intermedio dell'ammezzato, con finestre nastriformi apribili a vasistas nella parte sommitale.

La parete vetrata nella prima campata, lato strada, è rialzata da un muretto di sponda del terrapieno del rilevato della rampa carraia al civico n. 436 e chiusa da una saracinesca metallica con cassonetto avvolgibile interno al locale, e comando elettrico di apertura-chiusura motorizzata.

Pertanto, ai fini della vendita occorre considerare che le due unità immobiliari, sub 48 in perizia e sub 69 ex 49 nella parte specifica dovranno essere divise, eliminando tutte le comunicazioni interne, ricostruendo le parti murarie interne di divisione tra dette due unità immobiliari.

La situazione di difformità interna è facilmente riportabile allo stato originario costruttivo dell'immobile decostruendo l'ammezzato, la scala interna e le tramezzature; ovvero svuotando l'immobile internamente dalle superfetazioni edilizie (ex centro benessere).

Inoltre, nello stato di fatto attuale l'immobile va staccato fisicamente, sul lato Est, dal subalterno 69, ex sub. 49 (palestra) ripristinando il divisorio murario, da pavimento all'intradosso della trave d'impalcato del piano terra-rialzato tra la terza campata (limite del sub. 48 in perizia) e la quarta campata (locale esposizione e servizio igienico a servizio di pertinenza della palestra sub 69).

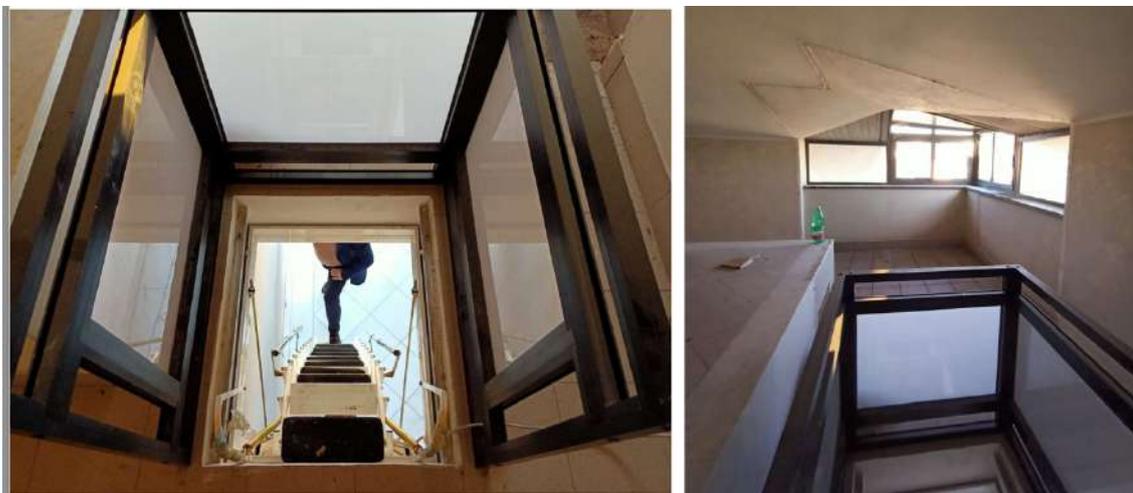
All'immobile si accede da una botola rettangolare con scala telescopica motorizzata ad alimentazione elettrica ubicata nel soffitto del pianerottolo scala al 3° piano dell'edificio, a destra uscendo dall'ascensore.

Fig. 2 – Botola d'ingresso alla soffitta con scala telescopica motorizzata elettrica (v. rilievi fotografici All. 8.2)

All'estradosso dell'impalcato del 4° piano, sottotetto, la botola in corrispondenza dell'ingresso alla soffitta è protetta da un parapetto ad U lungo il perimetro, ai fini della sicurezza in entrata e in uscita del locale, in profili metallici scatolari e pannelli vetrati opacizzati di parapetto.

La motorizzazione elettrica della scala è allacciata ad una presa a parete, sopra lo

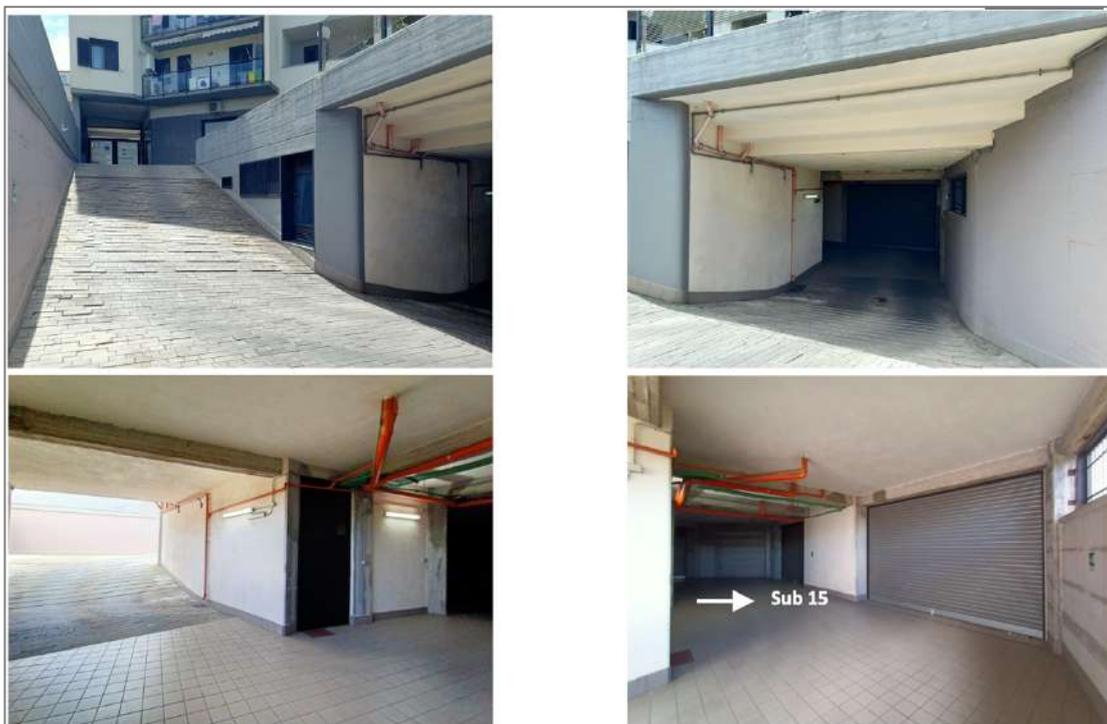
Fig. 3 – Posto auto coperto nella corsia condominiale al piano S1 di collegamento anche all'autorimessa a piano S2.

Il posto auto non è segnato con strisce segnaletiche sul pavimento; comunque, è localizzabile a ridosso del muro del vano scala e interferisce con la porta di collegamento al vano scala costituente, altresì, uscita di sicurezza dell'edificio diapositiva 2 All. 8.2).

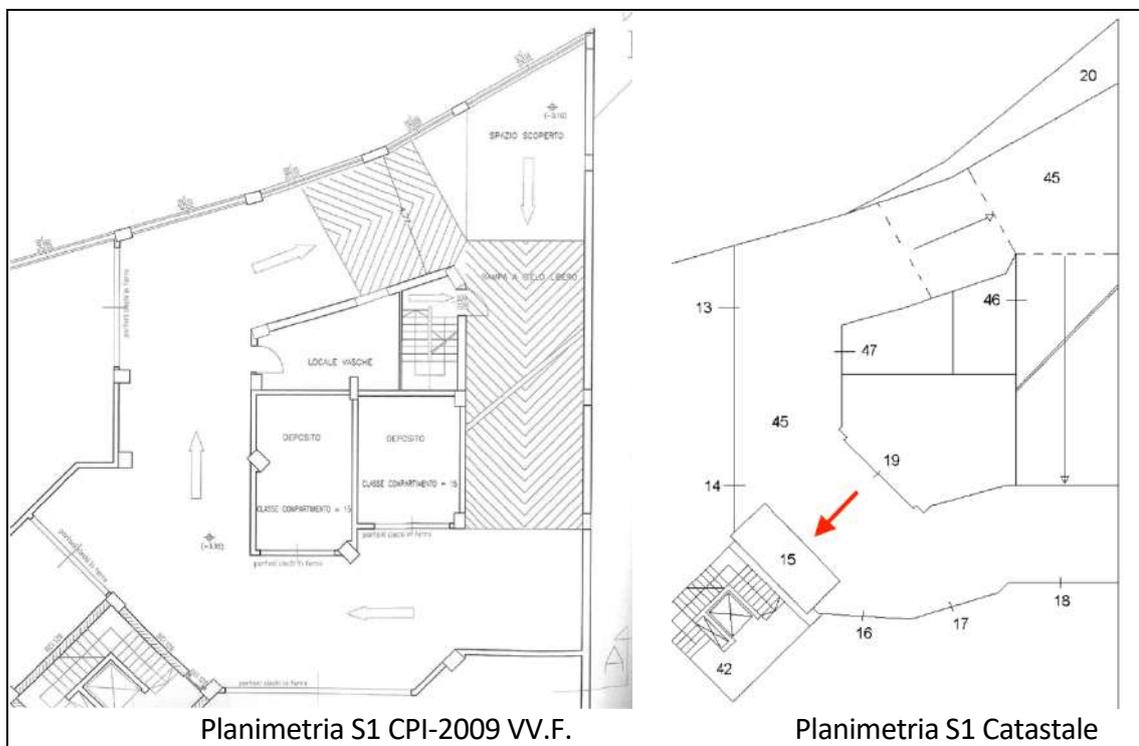
Nell'elaborato planimetrico catastale, l'ingombro della pianta catastale del sub 15 è ubicato come in fig. 4

Fig. 4 – Localizzazione posto auto sub 15 nell'estratto dell'elaborato planimetrico catastale della particella 260 foglio 51 di Paternò (via Stazione 11 piano 1° sotto-strada).

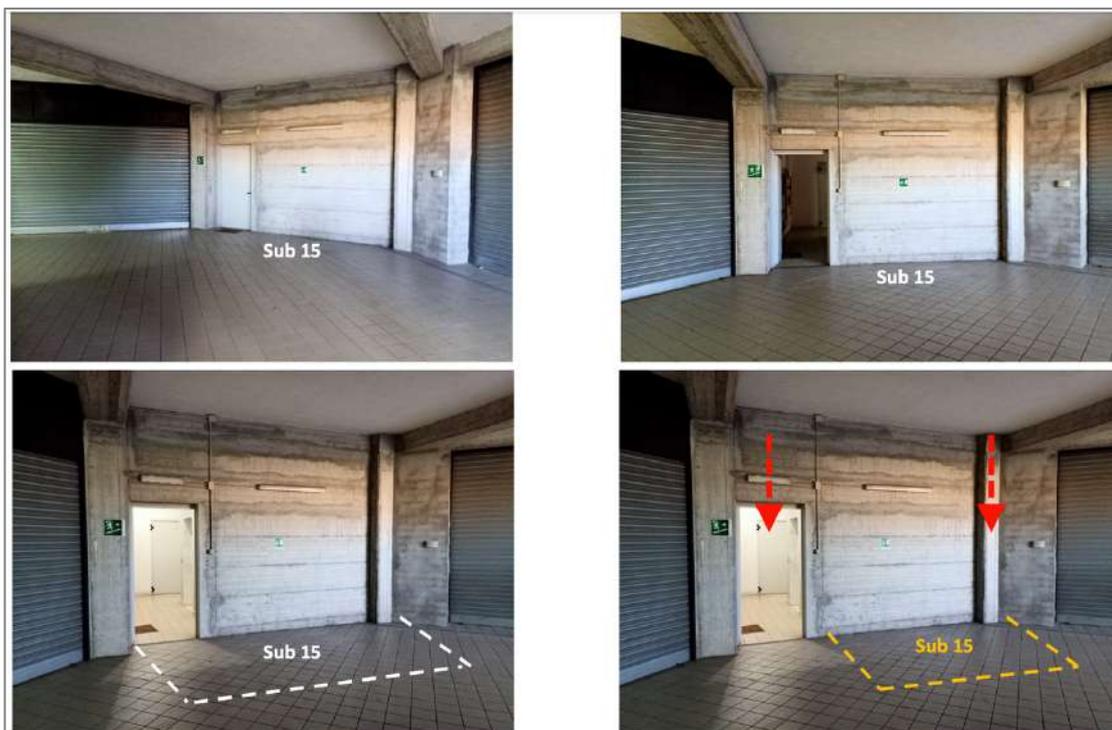
Da considerare inoltre, come riscontrato e misurato in sito e, inoltre, come si evince altresì dal raffronto tra l'elaborato planimetrico catastale e la pianta del 1° piano sotto-strada allegata al CPI-2009 dei VV.F. di Catania che **l'ingombro del posto auto in oggetto**, catastalmente di superficie 11 mq., **interferisce per circa 3 mq con l'ingresso al vano scala condominiale**, dotato di porta antincendio, che è anche **uscita di sicurezza e via di fuga** per lo stabile (fig. 5).

Fig. 5 - Posto auto sub 15 nella corsia carraia condominiale al piano S1 d'accesso oltre che per detto piano anche per l'autorimessa al piano S2. La superficie catastale è di 11 mq; quella effettiva da considerare è di circa 8 mq per rendere sempre libero lo spazio della corsia condominiale antistante la porta della via di fuga e di collegamento al vano scala.

Pertanto, in alcun modo può ritenersi utilizzabile l'intera superficie utile e/o catastale del posto auto sub 15, sebbene **dichiarato "agibile" col predetto certificato n. 12 del 09/02/2010.**

Ragionevolmente, la superficie disponibile (effettiva) va considerata **in misura ridotta 8 mq.**

come qualitativamente illustrato in fig. 5 (vedi anche diapositiva 4 in All. 8.3.).

Stato conservativo: normale; da segnare con strisce blu, similmente ai posti auto scoperti nel cortile condominiale, l'ingombro effettivo del posto auto detraendo dall'ingombro catastato lo spazio necessario per lasciare libero il passaggio nella corsia condominiale antistante la porta d'ingresso al vano scala al piano 1° sotto strada.

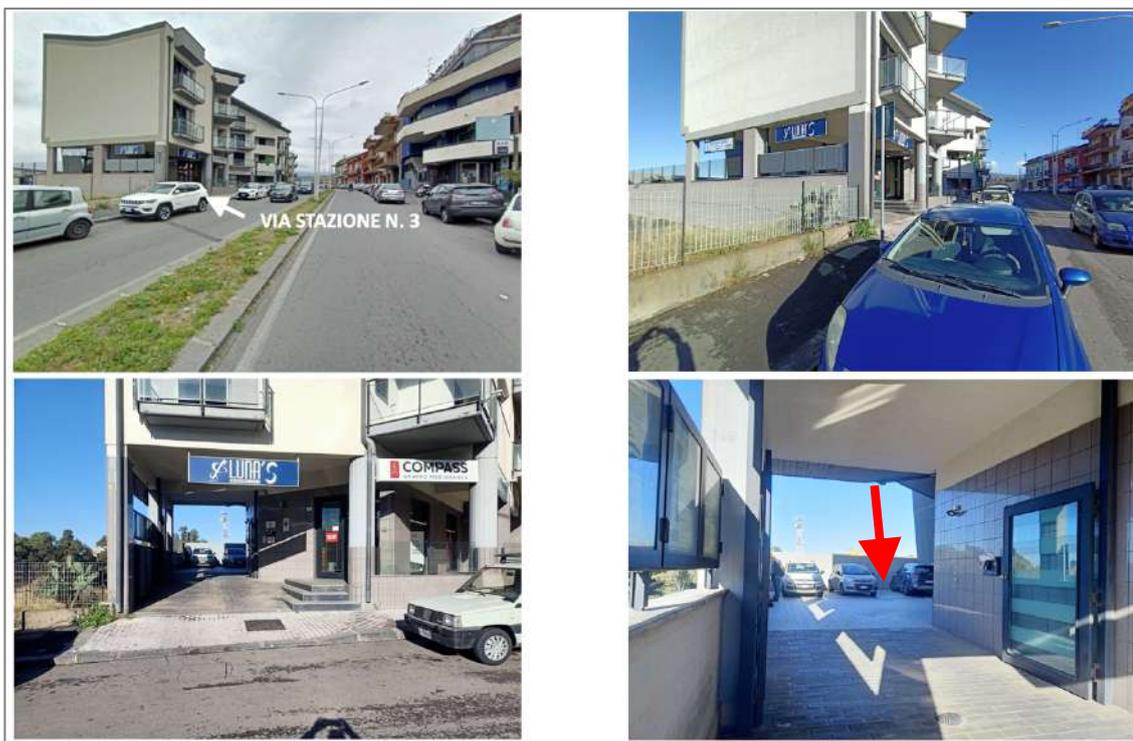
Fig. 6 – Posto auto scoperto sub 36 nel cortile interno Sud dello stabile con ingresso dal passo carraio al civico n. 11 di via Stazione.

Nel cortile condominiale Sud si accede da una corsia carraia esterna e un breve tratto di rampa coperta, in lieve pendenza, al civico n. 3 di via Stazione (v. fig. 6).

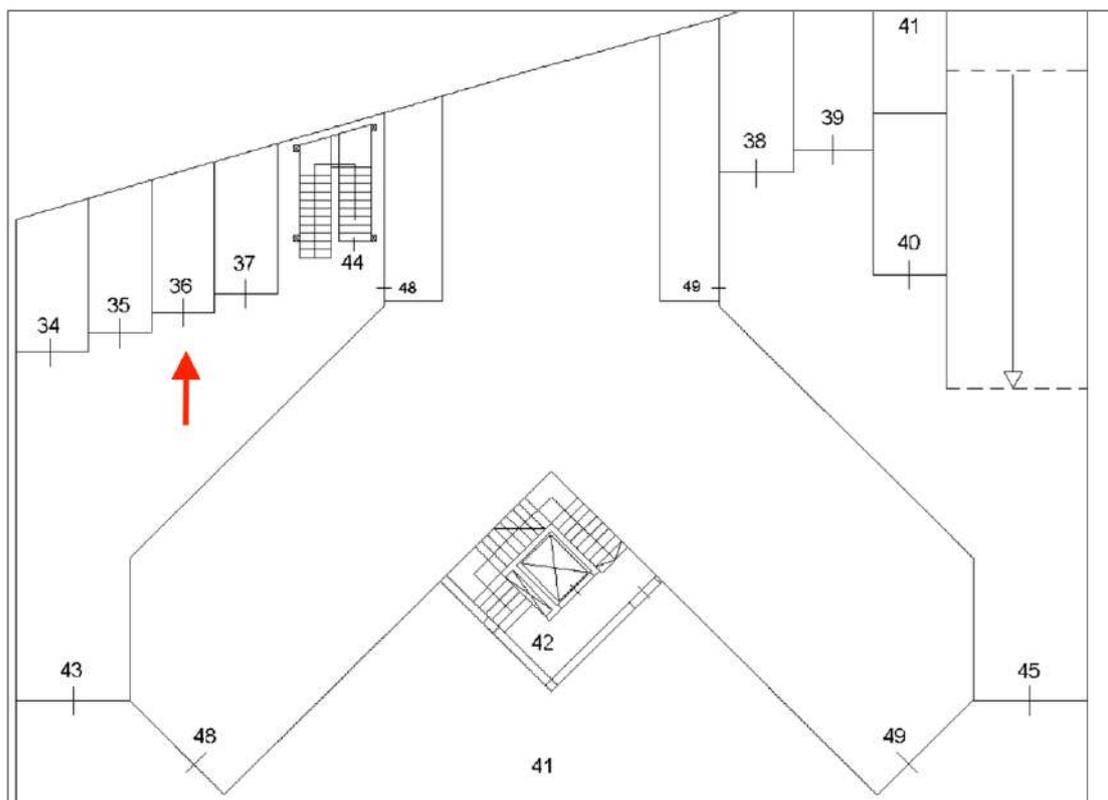
Nell'elaborato planimetrico catastale, l'ingombro della pianta catastale del sub 36 è individuato come in fig. 7 (v. anche freccia rossa in fig. 6).

Fig. 7 - Stralcio pianta piano terra dell'elaborato planimetrico catastale: localizzazione posto auto scoperto sub 36.

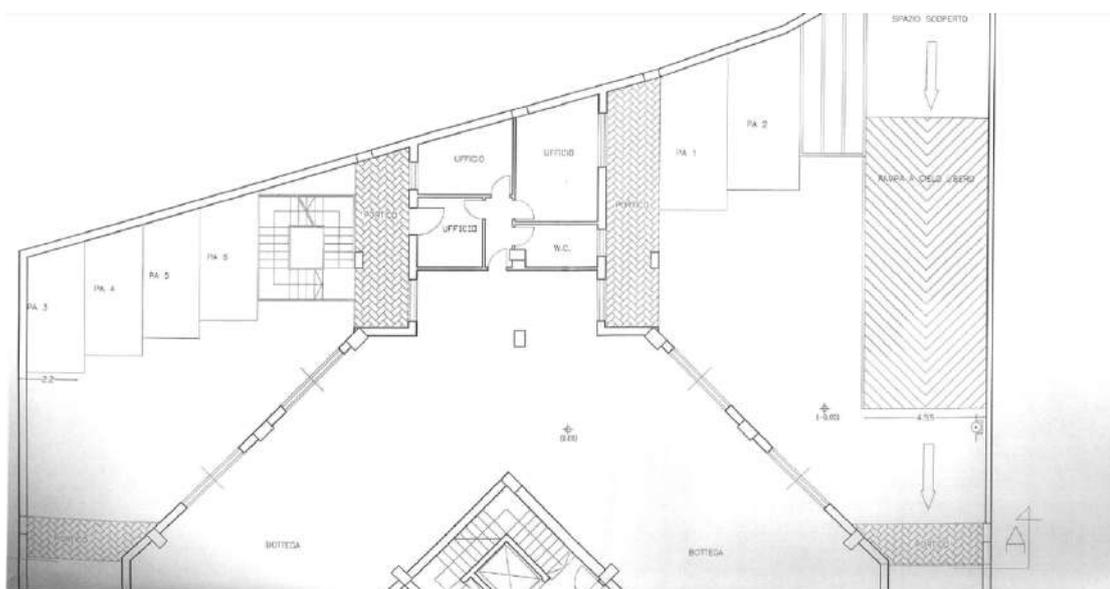
Fig. 8 - Stralcio pianta piano Terra del CPI-2009 VV.F con il posto auto sub 36 (vedi fig. 7) corrispondente al posto auto PA5 in detta pianta.

Si rileva che il posto auto scoperto censito con il sub 36 (vedi fig. 7) è corrispondente al posto auto "PA 5" nella pianta a piano terreno allegata al CPI-2009 VV.F. di Catania (vedi fig. 8) ed è stato dichiarato agibile con provvedimento n. 102 del 02/12/2008 (1° certificato) dell'Unità Operativa Urbanistica e Territorio del Comune di Paternò (vedi
