TRIBUNALE ORDINARIO - LUCCA

104/2023

CONSULENZA ESTIMATIVA GIUDIZIARIA

A **abitazione di tipo popolare** a PORCARI Via Fossanuova nn. 83-85, della superficie commerciale di **50,04** mq per la quota di 1/1 di piena proprietà (*** DATO OSCURATO ***)

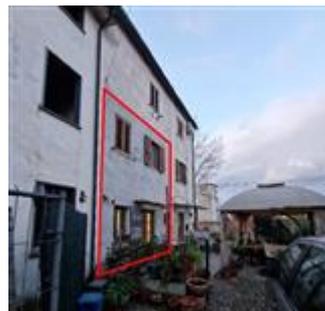
L'immobile si sviluppa su due piani fuori terra, avente struttura portante verticale in muratura e orizzontale costituita da solai in legno. Al momento del sopralluogo la consistenza del bene è quella di seguito riportata. Si compone internamente a piano terra da: ingresso, cucina, sottoscala/ripostiglio, disimpegno di accesso a scala interna a comune con l'immobile confinante a Nord identificato catastalmente al mapp. 48, sub. 2, sempre di proprietà dell'esecutato; a piano primo da: disimpegno a comune, camera e bagno, di quest'ultimo non è stata rinvenuta nessuna pratica edilizia che ne legittimi la presenza.

Le condizioni generali di manutenzione dell'immobile risultano al di sotto della media, in particolare al primo piano, sono stati rilevati segni di evidente umidità superficiale su pareti e soffitti. Si fa notare che la presenza del fabbricato lato ovest identificato con il mapp. 45 (di altra proprietà), che si trova in condizione di rovina e degrado, favorisce l'esistenza di umidità all'interno delle murature.

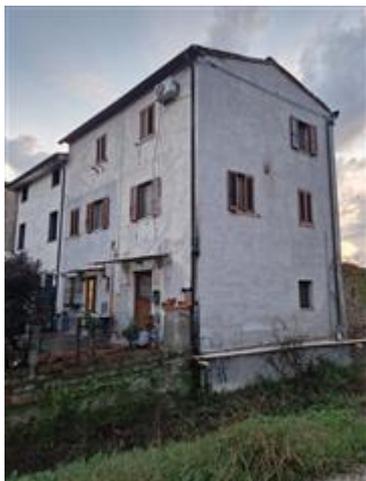
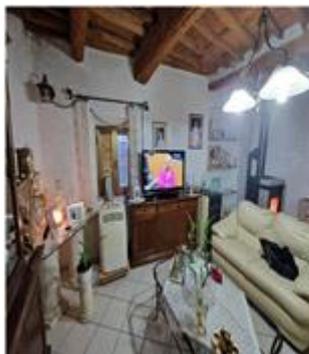
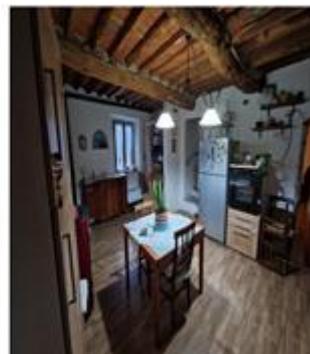
Le condizioni generali di manutenzione dell'immobile risultano al di sotto della media, in particolare al primo secondo, sono stati rilevati segni di evidente umidità superficiale su pareti e soffitti. Si fa notare che la presenza del fabbricato lato ovest identificato con il mapp. 45, che si trova in condizione di rovina e degrado, favorisce l'esistenza di umidità all'interno delle murature.
