**TRIBUNALE ORDINARIO DI FERMO**

**Esecuzione Immobiliare n.247/2017**

**CONSULENZA TECNICA D'UFFICIO**

**RELAZIONE DI STIMA**

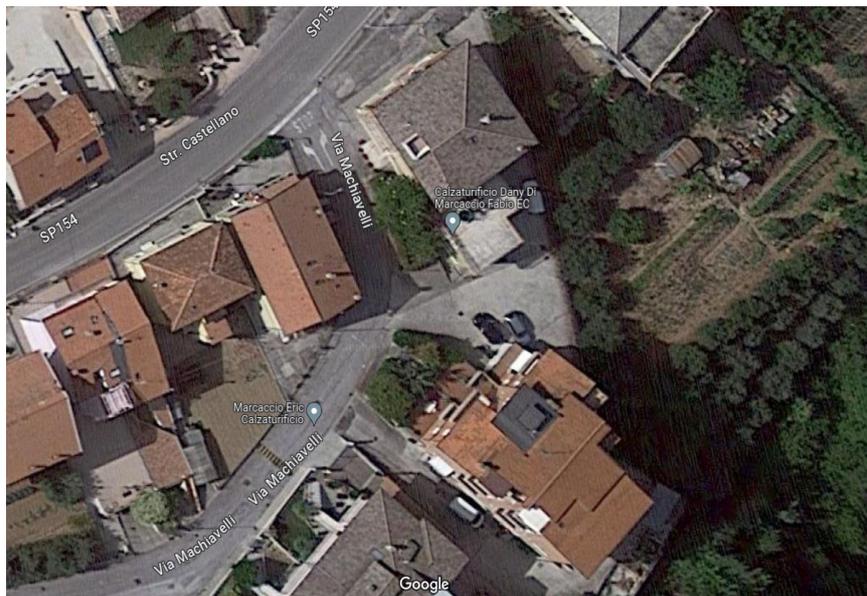
**Localizzazione :**

Immobili siti in via Macchiavelli in contrada castellano prospiciente viabilità pubblica e viabilità di lottizzazione di quartiere.

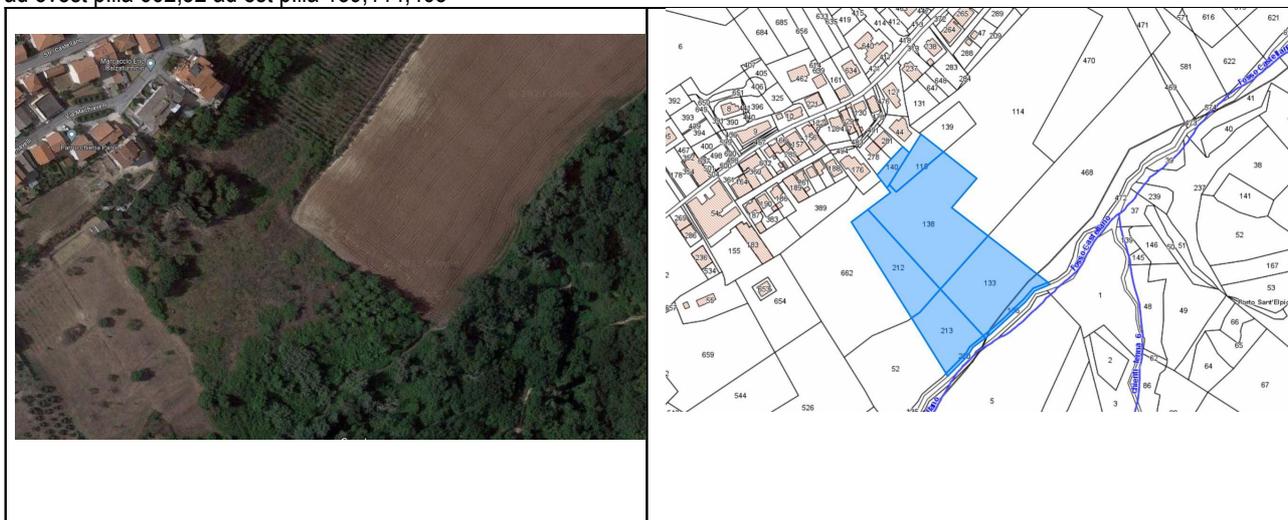
**Individuazione dei Confini :**

**Terreni agricoli**

terreni siti nelle vicinanze degli immobili p.IIa 44 confinano a sud con fosso castellano a nord con p.IIa 44,281,278,662

ad ovest p.IIa 662,52 ad est p.IIa 139,114,468

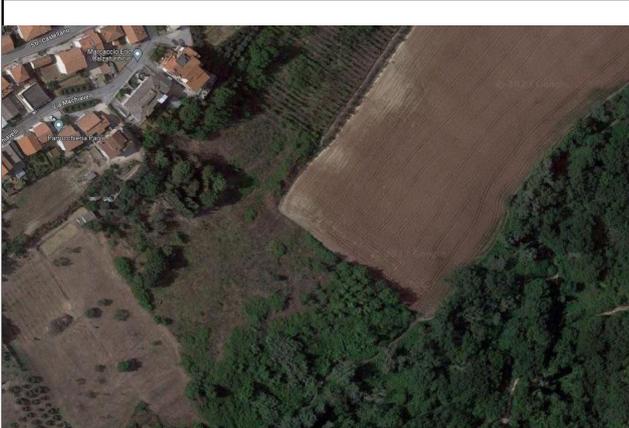
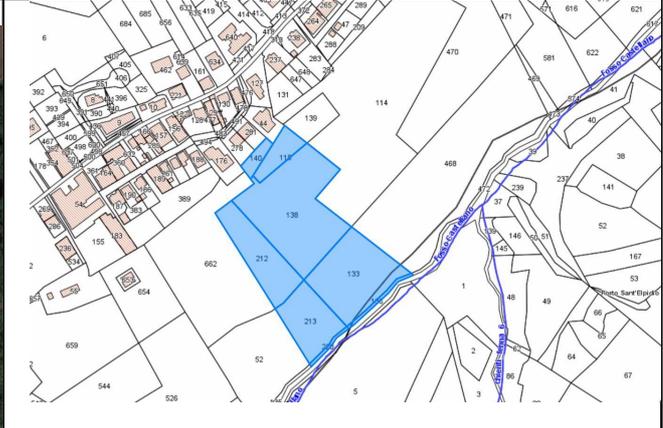
**localizzazione**

**Individuazione dei confini.**

Terreni agricoli siti nelle vicinanze degli immobili p.lla 44 confinano a sud con fosso castellano a nord con p.lla 44,281,278,662 ad ovest p.lla 662,52 ad est p.lla 139,114,468
