LOTTO N. 4)

Appartamento in San Lorenzo in Campo Via Manzoni civ. 43 posto al piano terra con scoperto esclusivo ed autorimessa al piano interrato identificati al Catasto Fabbricati con il Foglio 21 Part. 279 sub. 20 (abitazione) e sub. 21 (autorimessa).

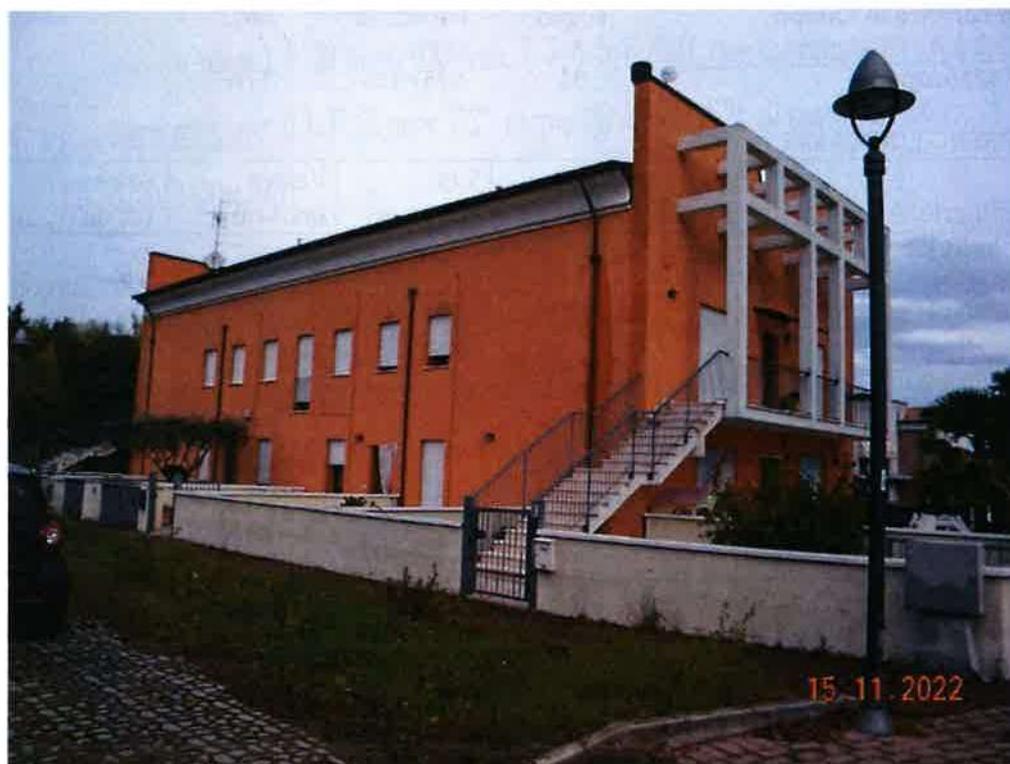
IMMAGINE DI RIFERIMENTO:

- La zona esterna pavimentata, che fronteggia l'accesso principale all'appartamento, risulta avere subito un cedimento della soletta per tutta la sua estensione (mq. 50 circa);
- Il pannello esterno del portone blindato risulta deteriorato dagli agenti atmosferici.

Riguardo al cedimento della soletta esterna, la stessa è ripristinabile tramite la sua demolizione e ricostruzione prevedendo adeguati ammorsamenti alla struttura del fabbricato oltre all'esecuzione di fondazioni superficiali. Per il portone blindato occorre prevedere la sostituzione del solo pannello esterno.

Il costo delle opere di ripristino dei vizi sopra esposti è stimato in € 9.000,00.
