**CENTRO BENESSERE AL PIANO S1 - Fg 4 p.IIa 297 sub 14  
Rapp. 1/200**

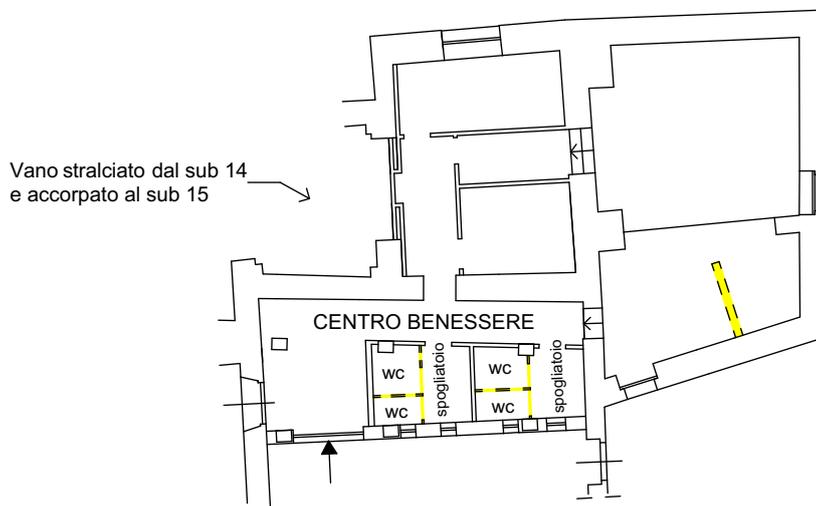
**N.B.: unità è stata indebitamente accatastata nonostante si trovi ancora al rustico, inoltre la planimetria catastale non corrisponde nè al progetto approvato nè allo stato reale.. L'unità va pertanto riaccatastata nello stato in cui si troverà dopo l'effettiva ultimazione dei lavori assentiti, stralciandovi anche il vano che è stato accorpato all'attiguo ristorante di cui al sub 15. Si riporta la planimetria dello stato attualmente susistente**

PIANO SEMINTERRATO  
H m. 3,00

Divisori di progetto non ancora realizzati
