LOTTO N. 6)

Appartamento in San Lorenzo in Campo Via Manzoni civ. 45 posto al piano primo e secondo con scoperto esclusivo ed accesso al piano terra oltre ad autorimessa al piano interrato identificati al Catasto Fabbricati con il Foglio 21 Part. 279 sub. 24 (abitazione) e sub. 25 (autorimessa).

CAPITOLO N. 1: DESCRIZIONE DEL BENE

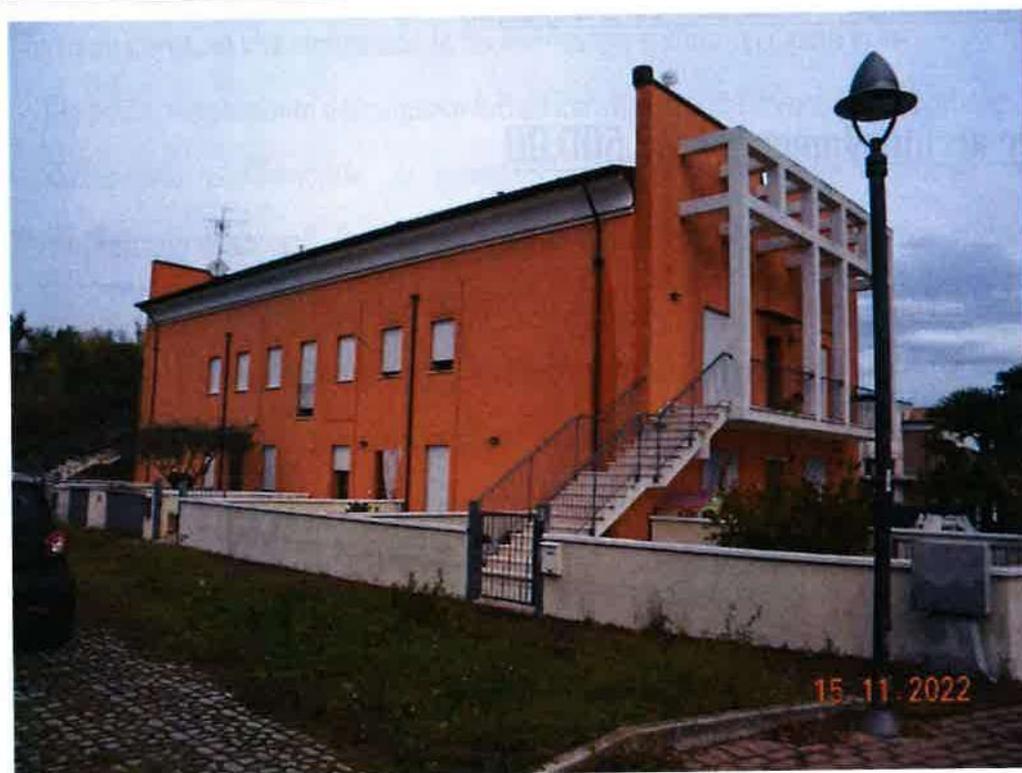
IMMAGINE DI RIFERIMENTO:

Trattasi di porzione di fabbricato residenziale (appartamento) posta al piano primo e secondo oltre ad autorimesse al piano interrato e scoperto esclusivo in Comune di San Lorenzo in Campo alla Via A. Manzoni N. 45 mentre l'autorimessa risulta al Civ. 55. L'abitazione con accesso indipendente è composto al piano primo da cucina-pranzo-

soggiorno in un unico locale, disimpegno, bagno e camera, scala di accesso al piano secondo dove vi è disimpegno, soffitta, due ripostigli e terrazza oltre a corte esclusiva al piano terra; l'autorimessa risulta al piano interrato con accesso dalla pubblica via attraverso parte comuni (rampa carrabile e corselli di manovra). L'alloggio risulta completato e prevede le seguenti finiture: pavimentazioni in ceramica in tutti i locali del piano primo mentre il piano secondo risulta essere in legno, porte interne in legno tamburato, infissi esterni in legno con vetro-camera con avvolgibili in PVC a protezione degli stessi, la porta di ingresso del tipo blindata. L'abitazione è dotata di tutti gli impianti essenziali, l'impianto elettrico è del tipo sottotraccia con quadro generale a norma e citofono collegato al cancello esterno, l'impianto idrico di adduzione e scarico serve oltre all'alloggio anche l'autorimessa, l'impianto termico è del tipo tradizionale con caldaia murale ad incasso alimentata a metano e radiatori in alluminio. Tutti gli impianti risultano allacciati alle pubbliche forniture (acqua-gas metano, fognatura ed energia elettrica).

Dall'analisi dello stato dei luoghi dell'unità immobiliare si sono potuti accertare i seguenti vizi:

- Evidenti infiltrazioni nel locale cucina-pranzo-soggiorno, concentrate al livello del solaio e parete perimetrale, proveniente dal terrazzo a tasca posto al piano secondo (risulta intasata la piletta di scarico acque piovane);

- Infiltrazioni in corrispondenza della muratura perimetrale a livello del solaio nella zona cucina-pranzo-soggiorno (zone limitrofe alle porte-finestre) dovuta ad distacco dell'impermeabilizzazione del balcone al piano primo;

- Umidità diffusa in tutto l'alloggio dovute alle infiltrazioni sopra descritte;
- Il rivestimento in marmo delle scale esterne risulta sfaldato nella quasi sua interezza con alcune porzioni mancanti;

- Il pannello esterno del portone blindato risulta deteriorato dagli agenti atmosferici;
- Il terrazzo del piano secondo presenta allagamento in quanto lo scarico risulta intasato, con conseguente infiltrazione anche alla parete che divide il ripostiglio con il terrazzo.

- La zona esterna pavimentata, in corrispondenza della scala che porta all'accesso dell'abitazione, risulta avere subito un cedimento della soletta per una parte della sua estensione;

Per i ripristini dei vizi riscontrati si dovranno prevedere le seguenti lavorazioni:

- Verifica dello scarico del terrazzo a "tasca" posto al piano secondo, rimozione dell'attuale pavimentazione, posa di nuova impermeabilizzazione tipo "mapelastik", fornitura e posa di nuova pavimentazione e relativi battiscopa (superficie di intervento mq. 10 circa);
- Verifica dei risvolti di impermeabilizzazione del balcone lato ingresso del piano primo, intervento di riparazione e sigillatura, posa di battiscopa (area d' intervento ml. 9,00);

- Ripristino di intonaco interno deteriorato dalle infiltrazioni (superficie di intervento mq. 40 circa);
- Tinteggiatura di tutte le pareti interne;
- Nuovo rivestimento in marmo della scala esterna di accesso all'alloggio (superficie d'intervento mq. 9,00);
- Sostituzione pannello esterno porta blindata;
- Ripristino della soletta della zona pavimentata dello scoperto esterno prevedendo opere di demolizione della soletta, ammorsamento della nuova soletta alla struttura del fabbricato prevedendo anche fondazioni superficiali, nuova impermeabilizzazione, pavimentazione e relativi battiscopa (zona di intervento mq. 21).

Il costo delle opere di ripristino dei vizi sopra esposti è stimato in € 12.300,00.
