TRIBUNALE ORDINARIO - UDINE

ESPROPRIAZIONI IMMOBILIARI

4/2023

CONSULENZA ESTIMATIVA GIUDIZIARIA

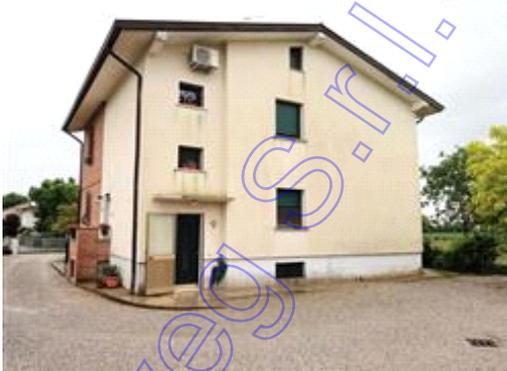
Prospetto nord (da corte comune)

rivestimento esterno: Rivestimento con intonaco a tre strati e idropittura a finire. Necessita di interventi di manutenzione e risanamento, a causa dello scorrimento di acque meteoriche sulla superficie delle facciate, in particolare a nord.

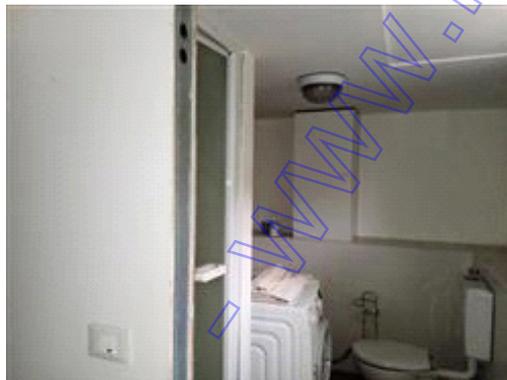
Questa situazione è riferita solamente a Servizio igienico piano scantinato.

Bagno ricavato da vano cantina (lato ovest)

- Opere di demolizione e trasporto a rifiuto dei materiali di risulta (importo indicativo): €1.000,00
