VALUTAZIONE IMMOBILI
NEL COMUNE DI PIAZZA ARMERINA
A SEGUITO PROCEDURA FALLIMENTARE
PROC. N. 6/2021 R.G. FALL.
GIUDICE DELEGATO DOTT.

OGGETTO E SCOPO DELLA PERIZIA

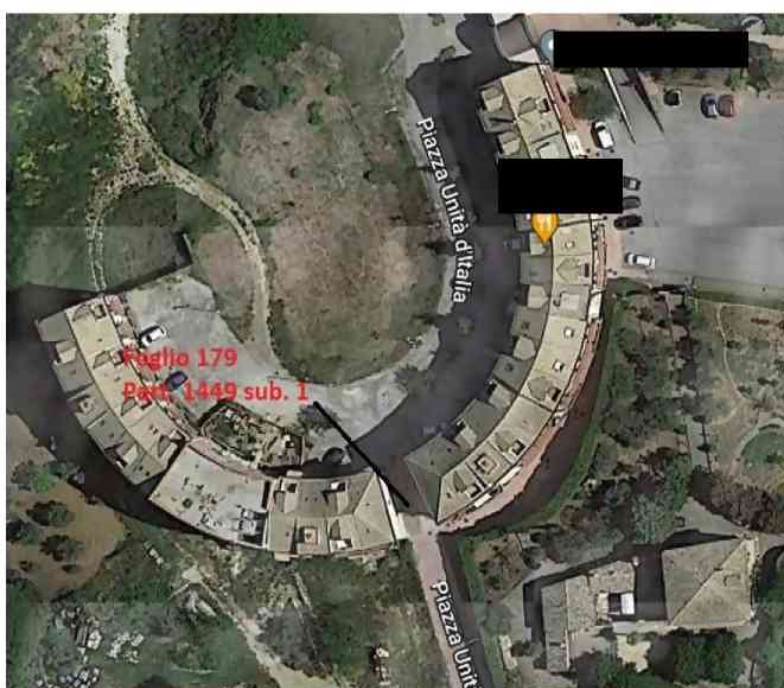
- b) L'immobile individuato al foglio 179, particella 691, sub 7 è stato classificato in categoria catastale F1 e la sua consistenza è pari a 90 mq. Come si evince sia dalla mappa catastale che dalla vista aerea si tratta di un'area cortilizia asservita ad un complesso condominiale sito in contrada Santa Croce presso il comune di Piazza Armerina, destinata attualmente a giardino. Vista la sua natura a giudizio del sottoscritto, tale immobile non è di nessun interesse commerciale; pertanto non è possibile effettuare una stima. Si invita il curatore a rinunciare alla vendita di tale immobile.

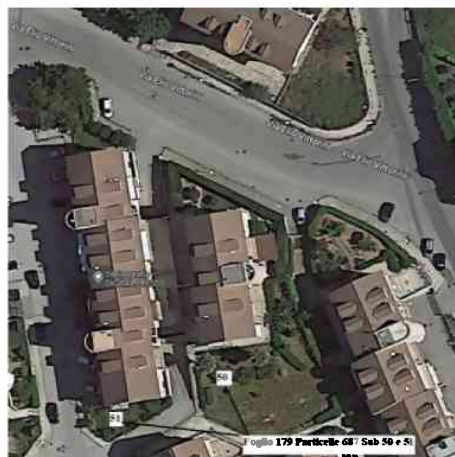
e) Gli immobili individuati al foglio 179, particelle 687, sub 50 e 51, sono in parte degli appezzamenti di terreno adibiti a verde e in parte strada di accesso, di pertinenza del complesso immobiliare, sito in [REDACTED] nel comune di Piazza Armerina, in conformità sia alla documentazione catastale, sia a quanto emerso nel corso del sopralluogo. Nella documentazione disponibile, non è stato possibile trovare esplicita menzione di cessione da parte della [REDACTED]

[REDACTED] al comune di Piazza Armerina in fase di concessione di convenzione per la lottizzazione dell'area di cui fanno parte le particelle indicate. Alla luce di quanto esposto in precedenza risultano non idonei alla vendita.
