# TRIBUNALE ORDINARIO - GORIZIA

## ESPROPRIAZIONI IMMOBILIARI

### 26/2024

## CONSULENZA ESTIMATIVA GIUDIZIARIA

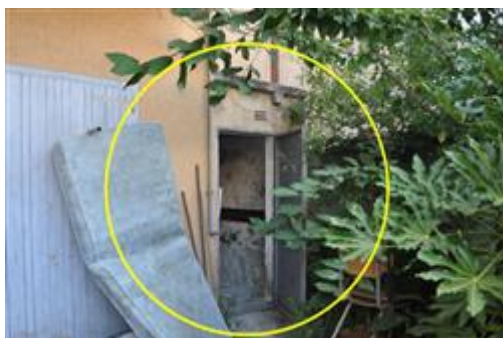
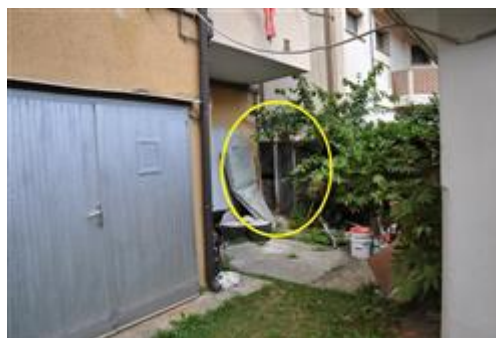
Sono state rilevate le seguenti difformità: Il ripostiglio aderente al fabbricato principale, lato facciata a Sud-Est, di cui al Tipo Mappale dd. 27/04/2017 del geom. SCOCCO Tommaso, non risulta rappresentato al Catasto Urbano.

Ripostiglio comune

Le difformità sono regolarizzabili mediante: Rilievo dettagliato in loco, elaborazione dei dati, restituzione e presentazione della planimetria al Catasto Urbano con procedura DO.C.FA., nonché redazione dello stato attuale e dello stato proposto, approvazione dal Catasto Terreni e presentazione all'Ufficio Tavolare del Piano Tavolare - riordino.

- Onorario professionale ed i relativi diritti catastali andranno ripartiti tra tutti i condomini in base alla tabella dei millesimi generali.

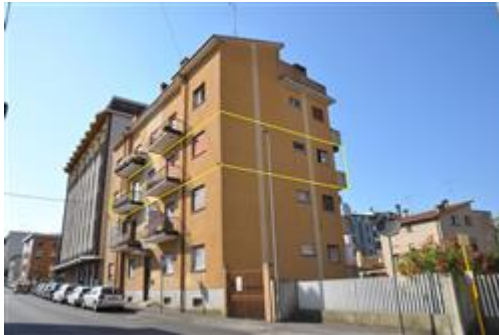
*Condominio - Vista da Via Giovanni Randaccio*

Le facciate sono del tipo intonacate e rivestite in graffiato plastico.

Il Condominio ha un normale stato di conservazione e manutenzione.

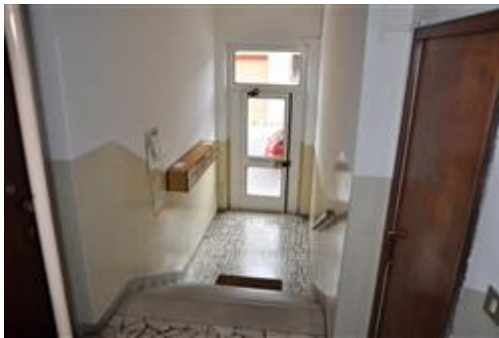
*Condominio - Ingresso condominiale*

Il portone condominiale ad un'anta è del tipo in legno, con specchiature in

vetro. In corrispondenza di tale portone, all'esterno, è ubicata la tastiera citofonica e, all'interno, sono posizionate le cassette postali private.

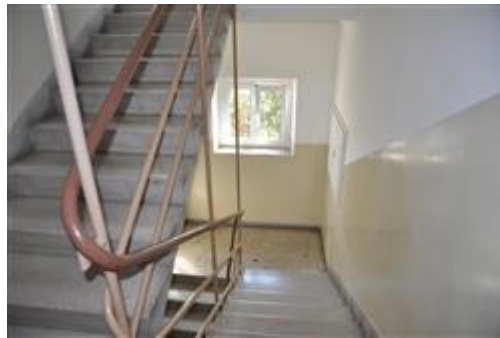
*Condominio - Vano scale comune*

Il vano scale comprende dei gradini prefabbricati in cemento e dei pianerottoli in granulato di marmo, le pareti sono tinteggiate con abbassamento in pittura tipo ad olio.

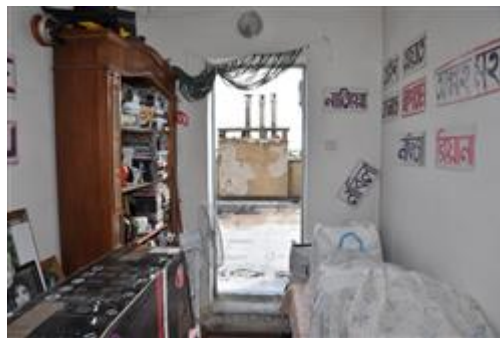
*Ente F - Soffitta al Piano Quarto*

La soffitta situata al quarto piano, avente un'altezza massima di circa m. 2,61 in corrispondenza dell'ingresso, è accessibile per mezzo di una porta in legno. Le pareti ed il soffitto sono del tipo intonacati e tinteggiati, il pavimento, ribassato di circa cm. 20,00 rispetto a quello esterno, è del tipo in mattonelle di graniglia.

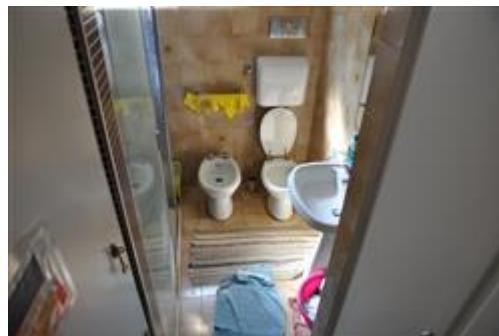
- parte delle pareti del w.c.-doccia che sono rivestite, per un'altezza di circa m. 2,20, con piastrelle di ceramica (cm. 20,00 x cm. 20,00) ed in parte con listelli di ceramica (cm. 20,00 x cm. 2,50);
- parte di alcune pareti della cucina che sono rivestite, per un'altezza di circa m. 1,44, con piastrelle tipo biocottura (cm. 15,00 x cm. 7,50).

Il w.c.-doccia comprende: un lavabo, un w.c. un bidet ed una doccia.

*W.c.-doccia*

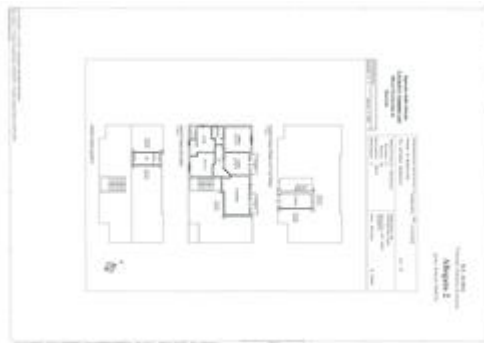
Planimetria Sub 6

- al piano secondo, avente un'altezza di circa m. 2,94, un disimpegno, un salotto, una cucina con spazzacucina e con poggiolo, un w.c.-doccia, due camere da letto, delle quali una con poggiolo ed un soggiorno con poggiolo;

Vista la planimetria catastale dd. 21/07/2020 con Prot. GO0013872, si ritiene che la stessa sia in sostanziale conformità con lo Stato Autorizzato e sia difforme rispetto allo Stato dei Luoghi.
