**TRIBUNALE DI FIRENZE**

**Integrazione della CTU depositata in data 30/4/2021**

**Pignoramento Immobiliare n. 425/2019**

**INTEGRAZIONE DELLA CTU  
DEPOSITATA IN DATA 30/4/2021**

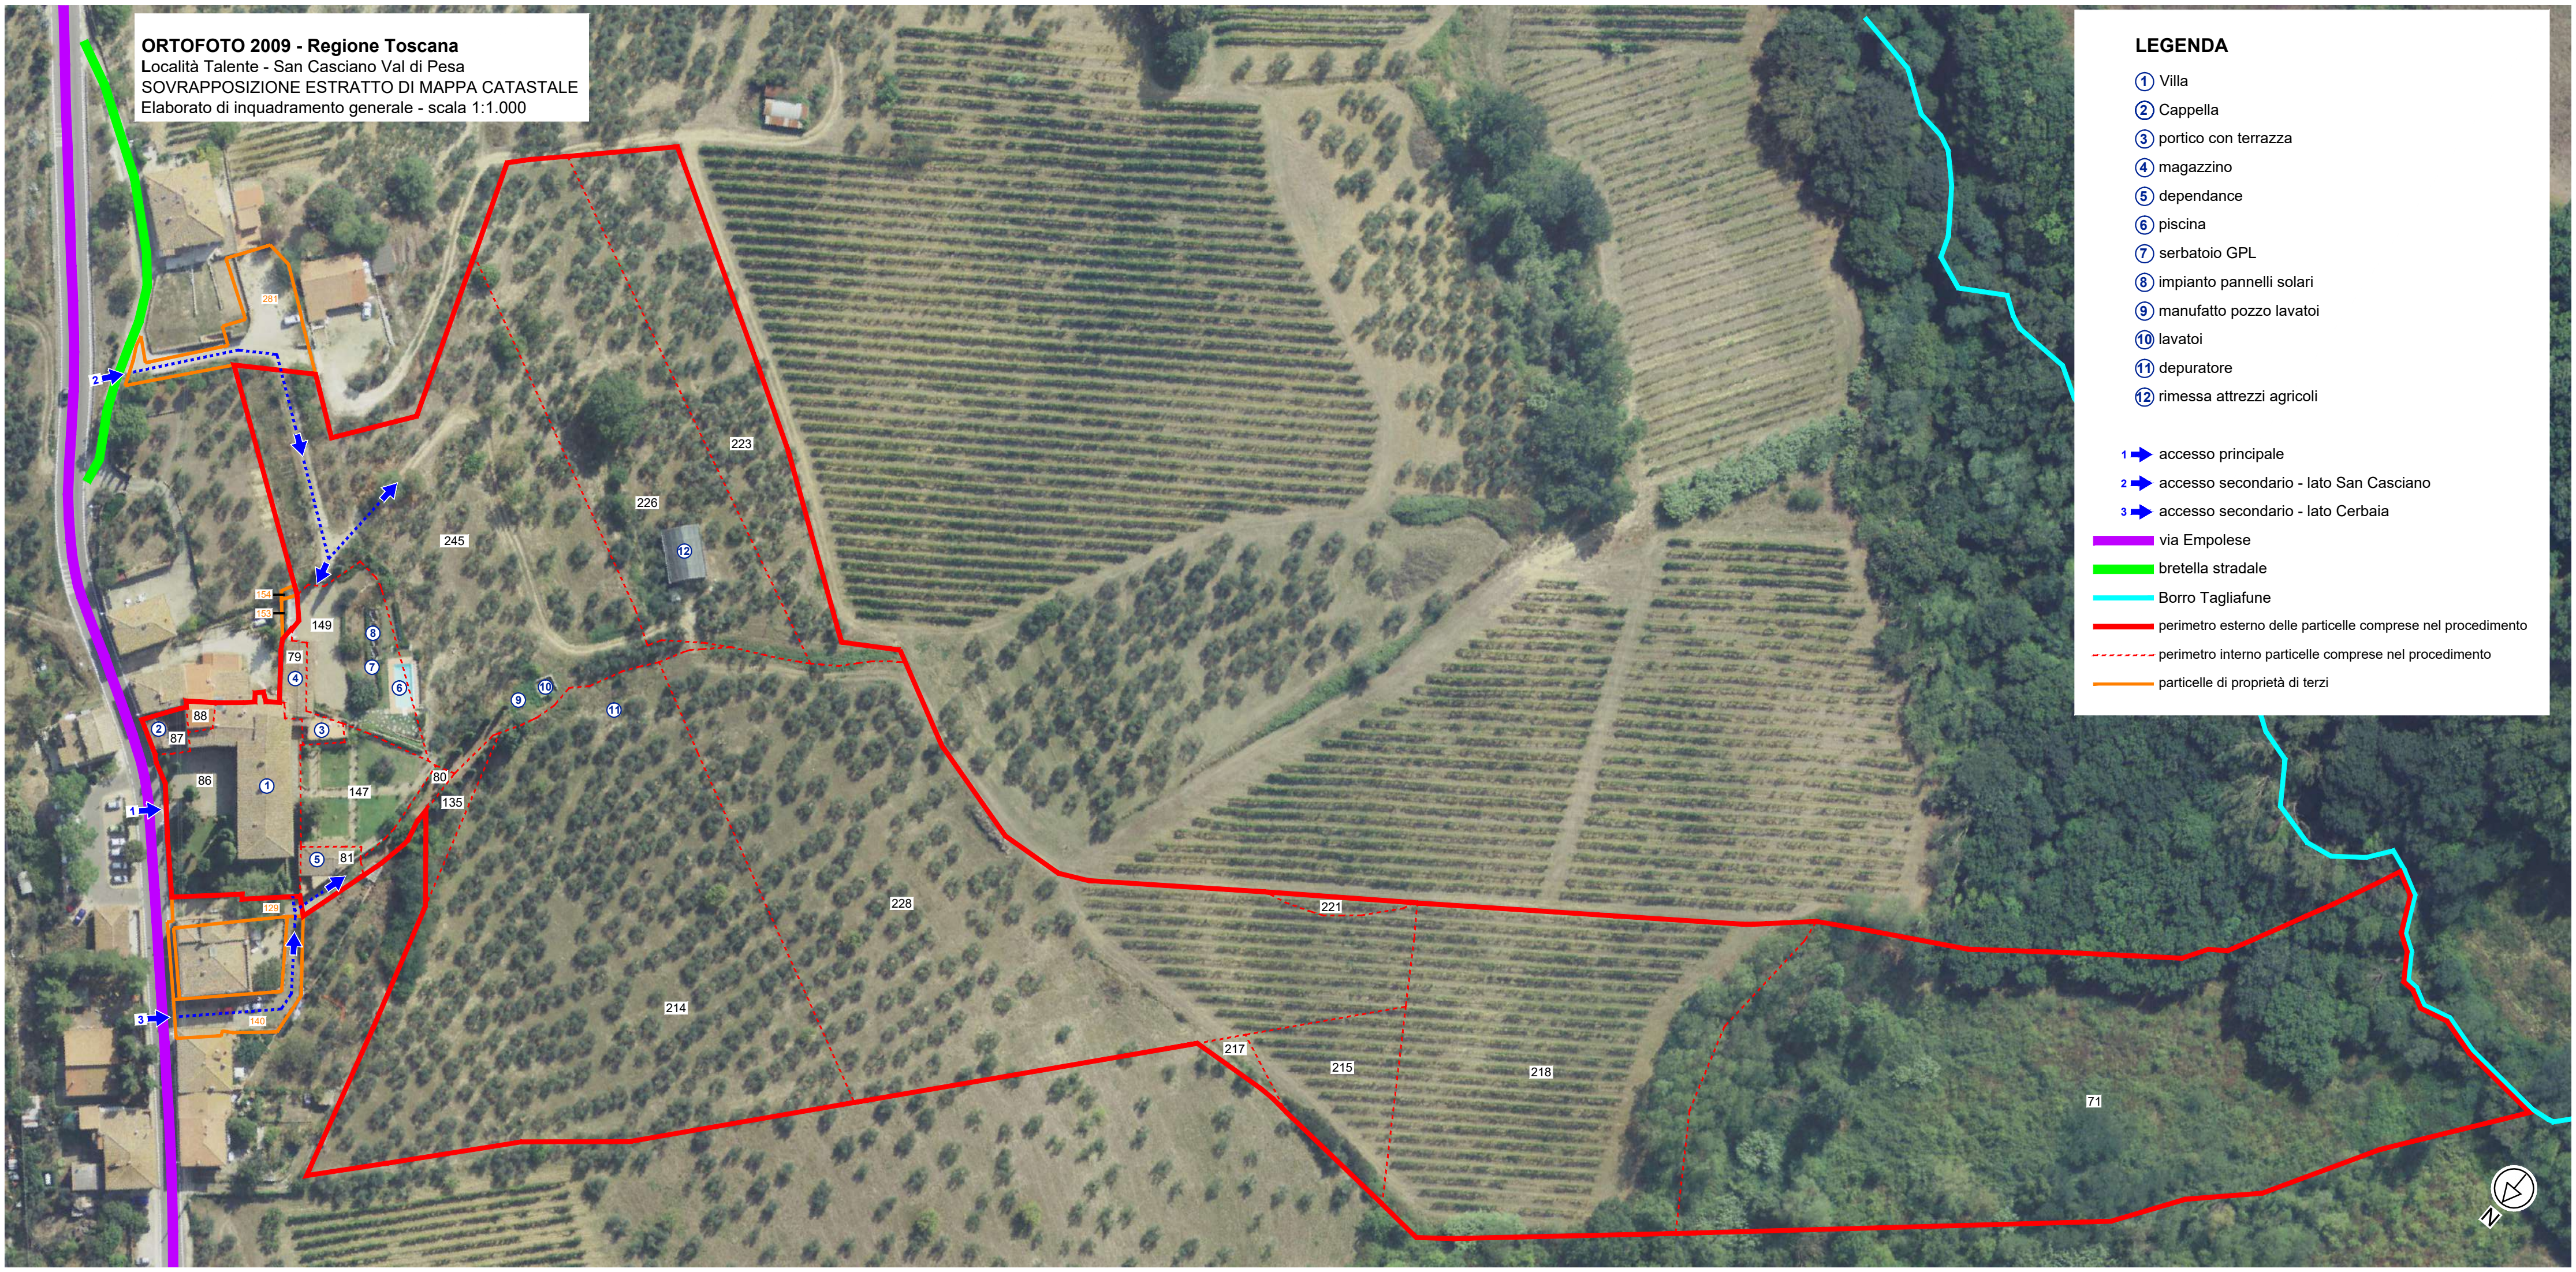
Via Empolese n. 107, località Talente - San Casciano Val di Pesa  
Planimetria generale - scala 1:250  
STATO RILEVATO

- 1 ➔ accesso principale
- 2 ➔ accesso secondario - lato San Casciano
- 3 ➔ accesso secondario - lato Cerbaia

- via Empolese
- bretella stradale
- Borro Tagliafune
- perimetro esterno delle particelle comprese nel procedimento
- perimetro interno particelle comprese nel procedimento
- particelle di proprietà di terzi

Il tutto così come meglio indicato nei grafici di rilievo compresi nel raggruppamento A, nel quale, oltre all'ortofoto della RT (allegato A01, dove sono stati riportati i limiti indicativi del complesso immobiliare pignorato e l'ubicazione dei tre accessi carrabili, indicati con i nn. 1, 2 e 3, oltre ad ulteriori informazioni ritenute utili), è presente anche il rilievo del tracciato stradale, con le relative quote dimensionali (allegato A02). Il tratto compreso nella prima disamina, relativo all'accesso principale (1) ed a quello secondario lato Cerbaia (3), che ha uno sviluppo complessivo di ca. 180 ml, è stato completamente rilevato attraverso le relative triangolazioni. Per quanto riguarda l'altro accesso secondario, lato San Casciano (2), oggetto della analisi successiva, visto l'impossibilità di procedere con un rilievo metrico dimensionale (a causa sia dell'intenso traffico che della conformazione del relativo tratto stradale), lo stato dei luoghi è stato invece ricostruito attraverso l'ortofoto della RT.

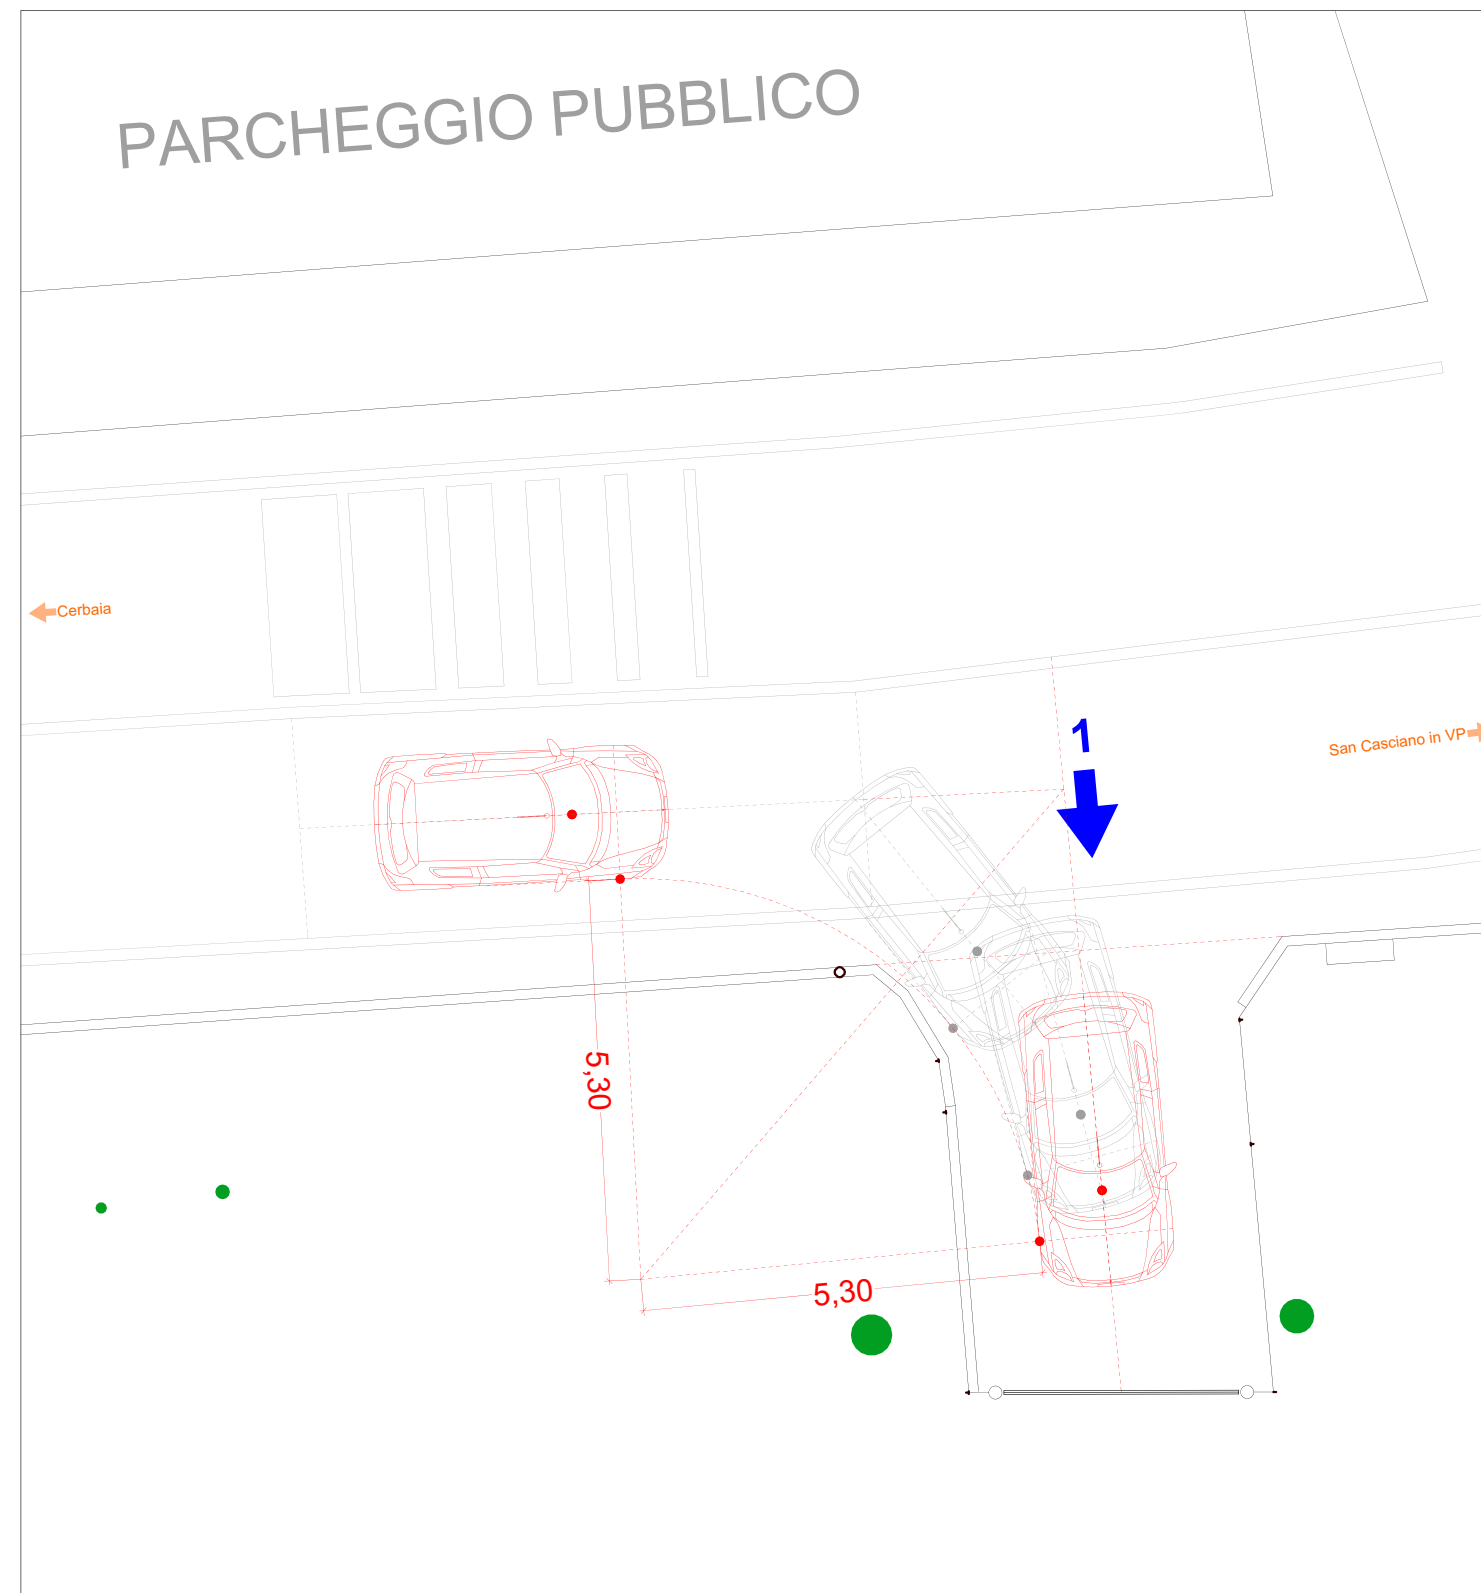
USCITA DALLA SP12 E MANOVRA DI INGRESSO NEL RESEDE PRINCIPALE  
PERTINENZIALE DEL COMPLESSO DI VILLA TALENTE

Con riferimento alle dimensioni del varco di accesso sopra elencate, si ritiene altresì che la conformazione geometrica rilevata sia tale da consentire all'automezzo di eseguire l'immissione o la fuoriuscita con un'unica manovra fluida, come meglio evidenziato nell'allegato B03.

Come emerge dunque dalla ricostruzione grafica e geometrica di cui agli elaborati schematici prodotti sotto le sigle B01, B02 e B03, risultano attualmente

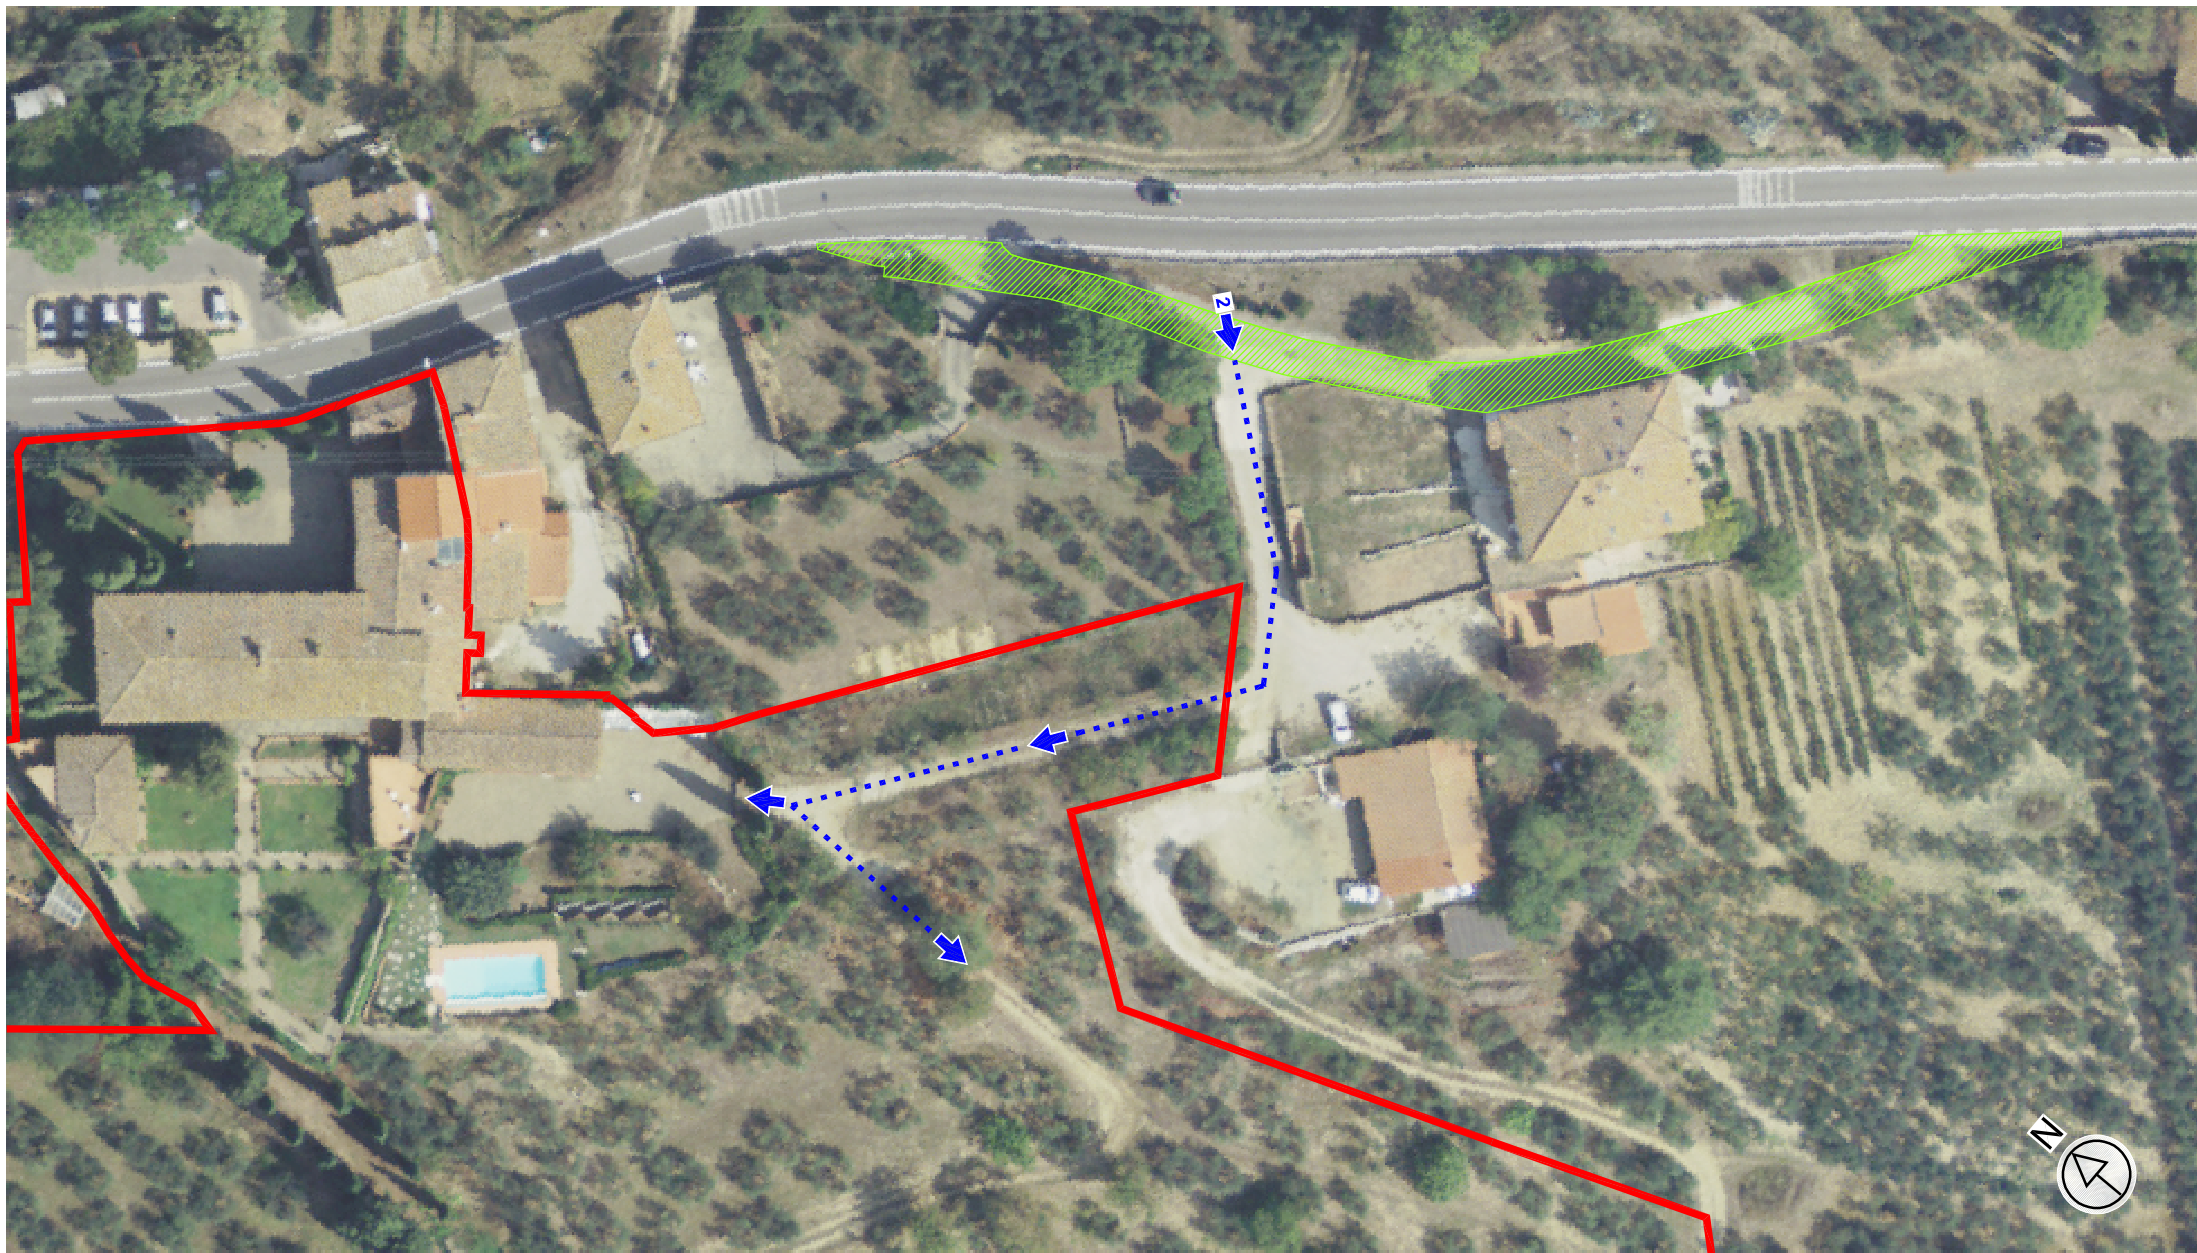
Sovrapposto dell'estratto di mappa catastale sull'ortofoto 2009 della RT - scala 1:750

accesso secondario - lato San Casciano

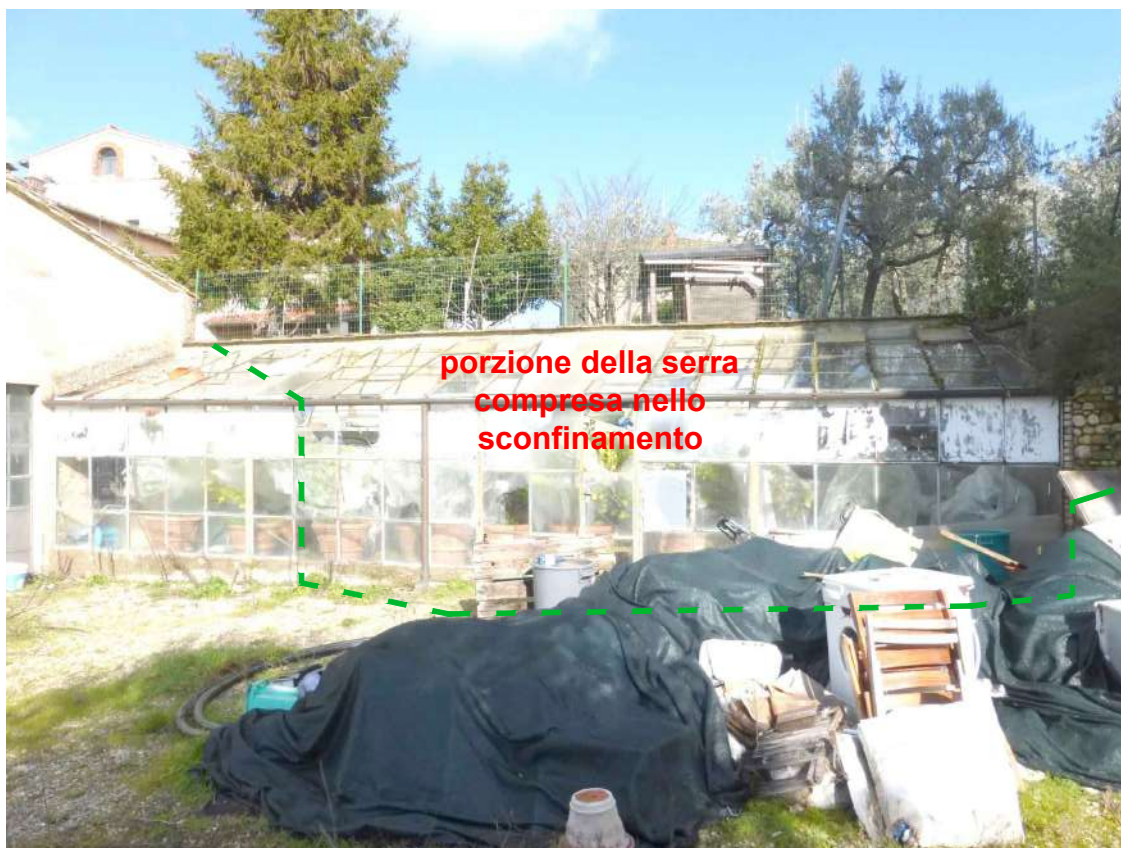
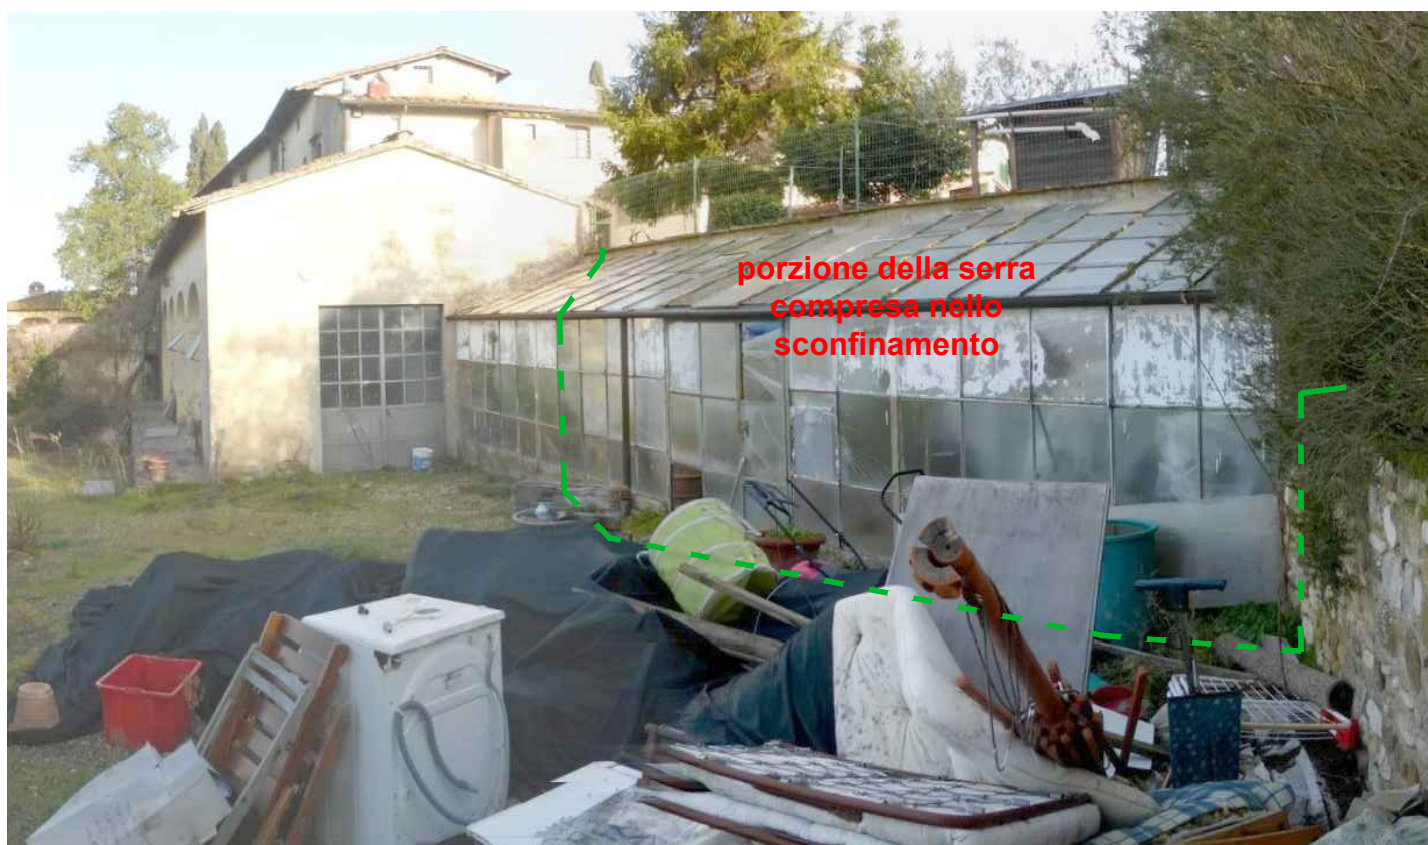
# Estratto rilievo fotografico CTU della serra con indicazione orientativa dello sconfinamento
