TRIBUNALE CIVILE E PENALE DI CREMONA

ESECUZIONE IMMOBILIARE N. 77/2023

RELAZIONE PERITALE

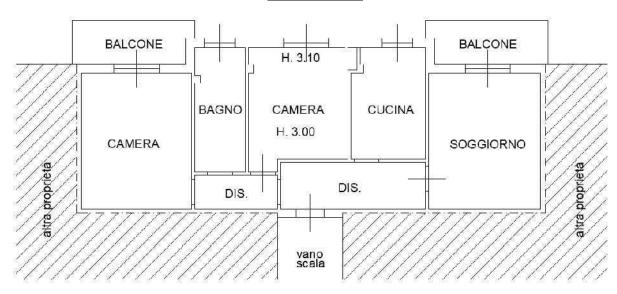
PIANTA PIANO TERZO

L'appartamento, è composto da: soggiorno, cucina, due camere da letto, un bagno e due balconi;

L'appartamento è riscaldato da radiatori a parete e centrale termica centralizzata, sono presenti anche sistemi in pompa di calore aria/aria (climatizzatori).

ABITAZIONE

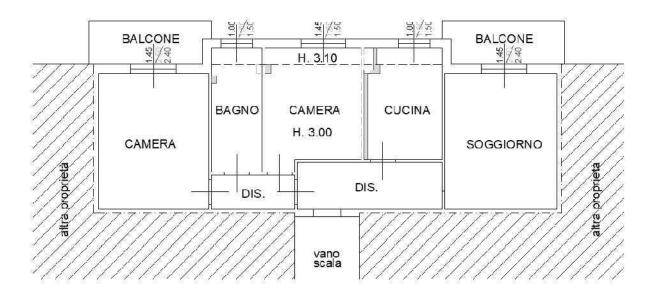
PIANTA PIANO TERZO

Esaminata la documentazione reperita, si può dichiarare che lo stato dei luoghi presenta alcune difformità di possibile sanatoria, ed in particolare:

- Diverso posizionamento di un tavolato interno;
- Diversa conformazione degli infissi;
- Una leggera differenza del dimensionamento degli ambienti ma comunque rientranti nelle tolleranze costruttive di cui all'art. 34 bis del DPR 380/01 e quindi non considerabili come difformità / opere abusive;

ABITAZIONE

Vista l'entità delle opere abusive, esaminati i regolamenti e piani locali e le varie legislazioni vigenti si può asserire che le stesse risultano sanabili.

l costi per la sanatoria si possono stimare in € 4.500
