TRIBUNALE DI BARI PROCEDURA ESECUZIONE IMMOBILIARE N° 145/2020

LOTTO N. 1

C.T.U.: ARCH. MARIA SANTORO

2. DESCRIZIONE DEGLI IMMOBILI

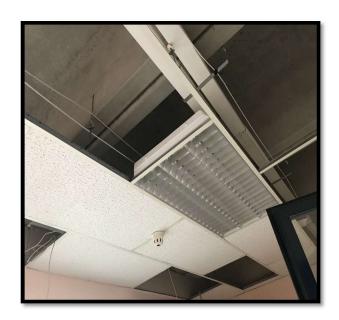
Particolari strutturali

- ✓ strutture portanti verticali in cemento armato;
- ✓ solai con tegoli in cemento armato prefabbricato;
- ✓ copertura a terrazza;
- ✓ pareti esterne in calcestruzzo pitturato al quarzo;
- TRIBUNALE CIVILE E PENALE DI BARI –RELAZIONE DI C.T.U. PROC. ES. 145/2020 GEN. ESEC.
